unveränderte Auszüge aus dem Aufteilungsplan
Plandarstellung Keller und Gemeinschaftseigentum entspricht tlw. nicht der Örtlichkeit
Wohnungseigentum Nr. 17

----- Schadensbilder -----

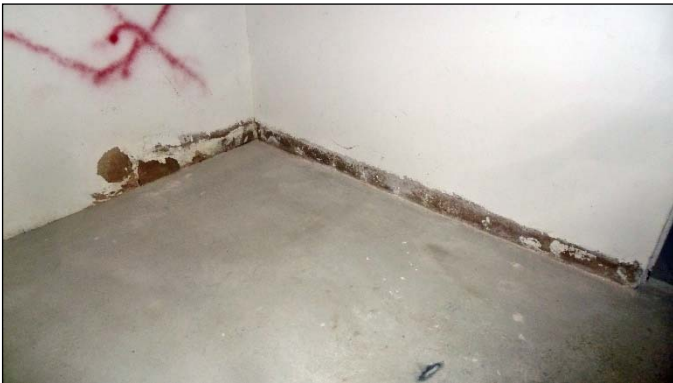
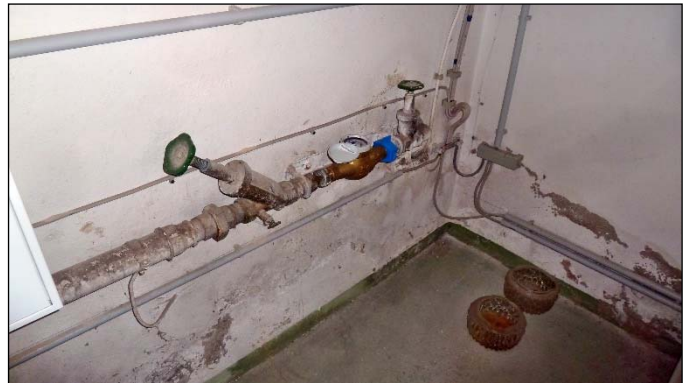
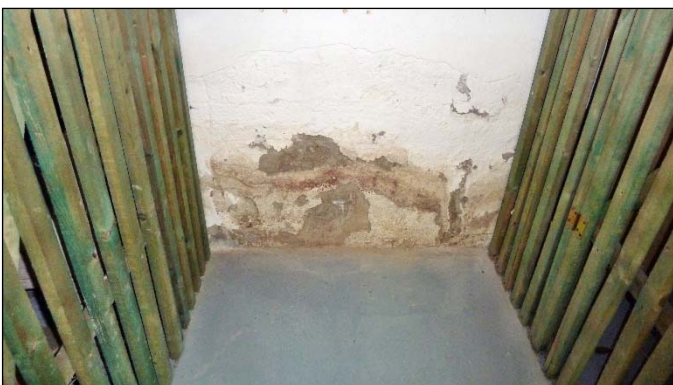
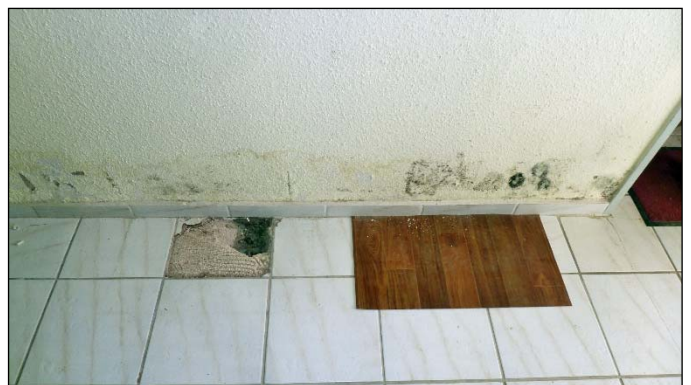
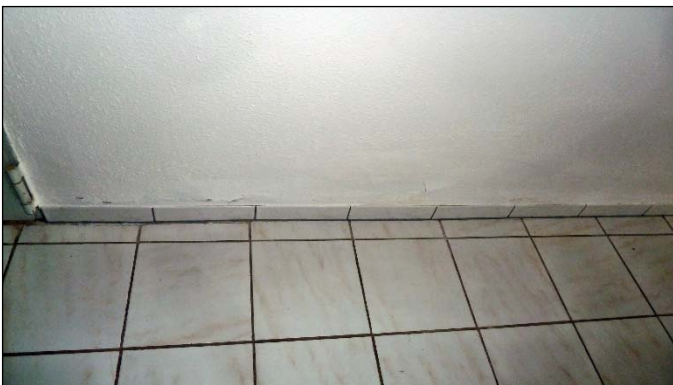
- 19-23 Sockel- und Wandfeuchte mit Farb- und Putzablösungen
- 24 Fassadenauswaschungen, angewitterter Außenanstrich Fensteranlage Treppenhaus
- 25+26 Farbablösungen und Instandhaltungsstau Balkone, Eingangskragplatte
- 27 offene Wandstelle Flur (Restarbeit)
- 28 Belagsrisse Flur (Beispielfoto)
- 29 Außenwandriss
