Gutachten

über den Verkehrswert gem. § 194 BauGB des bebauten Grundstücks in 32791 Lage, Kampmannsweg 17

Objekt	Zweifamilienhaus mit Garage
Wertermittlungsstichtag	02.12.2024
Qualitätsstichtag	02.12.2024
Ortstermin	02.12.2024
Baujahr des Wohnhauses	1971 fiktiv 1974
Anzahl der Wohnungen	2
Wohnflächen insgesamt	Ca.188 m²
Restnutzungsdauer	30 Jahre
Grundstücksgröße	1.104 m²
Vorläufiger Bodenwert relativ	274 €/m²
Vorläufiger Bodenwert absolut	302.500 €
Herstellungskosten der baulichen Anlagen am WST	739.858 €
Alterswertfaktor	37,5 %
Vorläufiger alterswertgeminderter Sachwert der baulichen Anlagen	277.446 €
Vorläufiger Sachwert /Zeitwert der Außenanlagen	13.500 €
Vorläufiger Sachwert / Zeitwert der Nebenanlagen	3.995 €
Vorläufiger Bodenwert	302.500 €
Vorläufiger Sachwert	597.362 €
Allgemeine Marktanpassung	0,75
Vorläufiger marktangepasster Sachwert	448.022 €
Besondere Objektspezifische Grundstücksmerkmale	- 80.014 €
Sachwert	Rd. 368.000 €
Vergleichswert mittelbar	<u>Rd. 276.000 €</u>
Verkehrswert	350.000 €
VOINGIIIGWEIT	000.000 €

32791 Lage, Kampmannsweg 17 - Gemarkung Lage, Flur 4, Flurstück 404

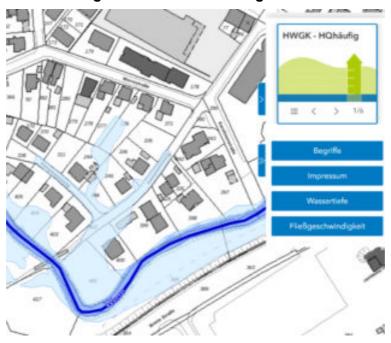
Hochwassergefahrenkarte HQ häufig *

Das Bewertungsgrundstück liegt in einem Fließgewässer-Hochwasserrisikogebiet.¹¹

(Kopie aus dem Internet/Flussgebiete NRW)

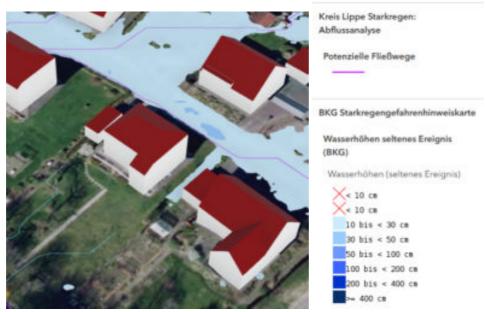
Starkregenhinweiskarte¹²

Laut der o. a. Karte ist auf dem Bewertungsgrundstück an der Grenze zur Straße und zum Nachbarn im Südosten auf einer Fläche von ca. 50 m² mit einer Wassertiefe zwischen 10 und 30 cm zu rechnen.

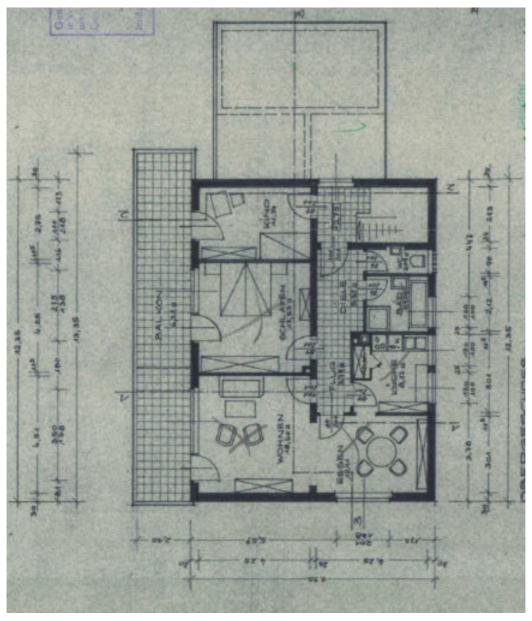
Obergeschoss

Zeichnung von 1932 (Kopie aus den Unterlagen des Eigentümers-unmaßstäblich)
