## Gutachten

über den  
Verkehrswert  
(i. S. d. § 194 Baugesetzbuch)

des  
**Einfamilien- Reihenmittelhauses  
mit Garage und  
Anteil am Garagenhof**

Kreuzberger Straße 8  
in 40789 Monheim

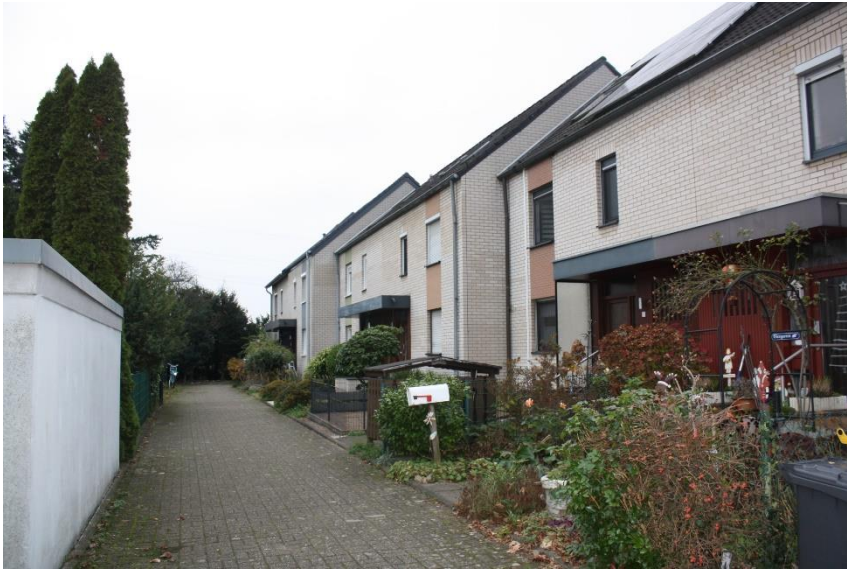
| Eingangsbereich | <p>Der Hauszugang befestigt in Granitpflaster, die dreistufige Eingangstreppe ist in zweifarbigen Granit ausgeführt.</p> <p>Das Vordach, das zusammen mit dem Nachbarhaus errichtet wurde ist in Blech verkleidet. Die Untersicht ist in Nut- und Federholz, die Entwässerung erfolgt über Speier.</p> <p>Der Eingangsbereich ist in dunkel lasiertem Holz verkleidet. Das Eingangstürelement in Holz mit Oberlicht und Seitenteil, diese verglast in Ornamentglas als Sicherheitsglas mit Drahteinlage. Im Seitenteil der Briefkasteneinwurf anmontiert eine Video- und Klingeleinrichtung sowie eine Außenleuchte und Zeitschriftenhalter.</p> <p>Im Eingangsbereich ein Fußabstreifer.</p> |

Hauszugang

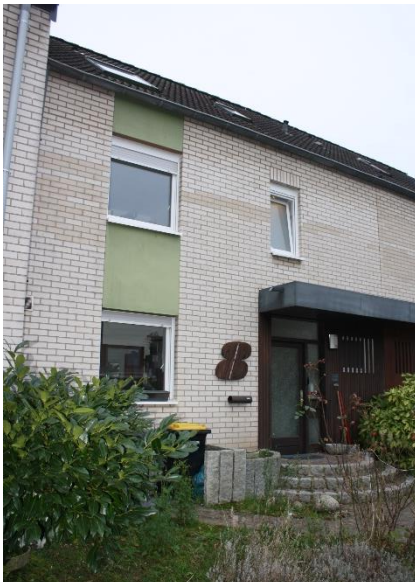
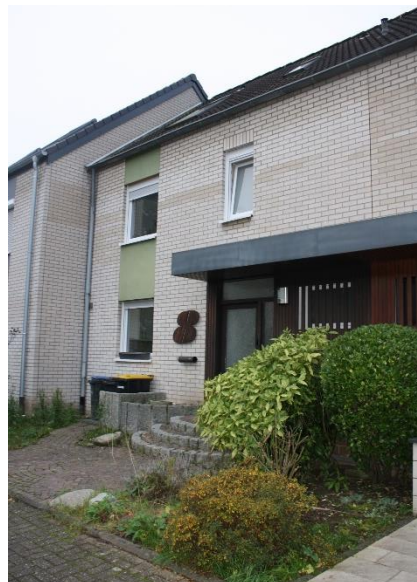
| Fassade | Sichtmauerwerk in Kalksandstein, strukturiert durch farbig abgesetzte Putzflächen im Bereich von Fensterbrüstungen und Stürzen. |

Straßenansicht

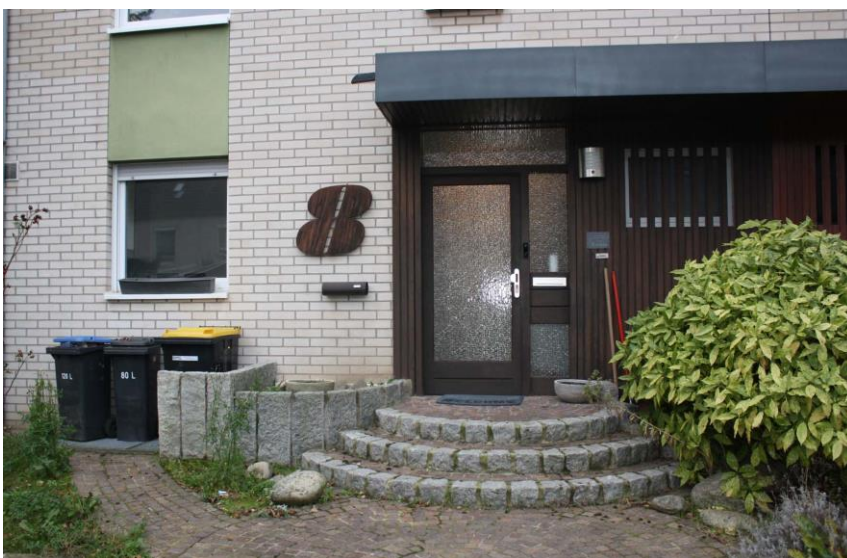
Hauseingang

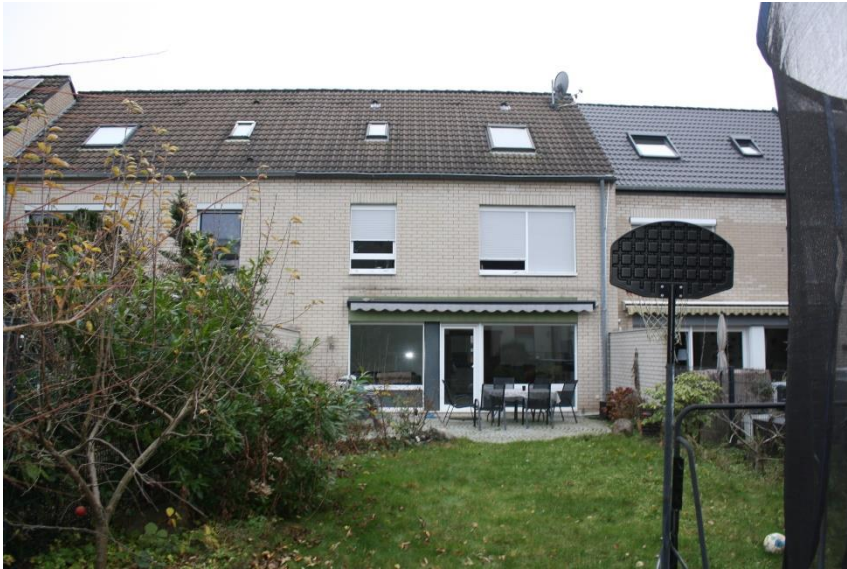
Der Garten begrünt durch eine mittig gelegene Rasenfläche in den Randbereichen Ziersträucher und immergrüne Pflanzen.

Die Terrasse befestigt in Granitpflaster, die Verschattung erfolgt über eine Markise mit elektrischem Antrieb, der seitliche Sichtschutz in Mauerwerk; es gibt einen Stromanschluss.

Gartenansicht

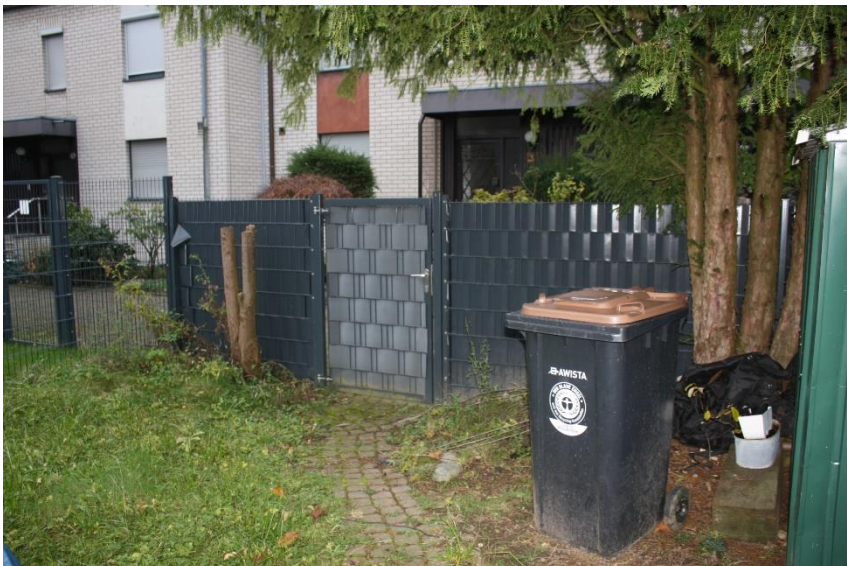
Die Einfriedung erfolgt durch lackierte, unterschiedlich hohe Stahlzäune. Zur Rückseite eine Zaunanlage mit einer Gartentür sowie mit eingearbeiteten Kunststoffbändern als Sichtschutz.

Gartentür

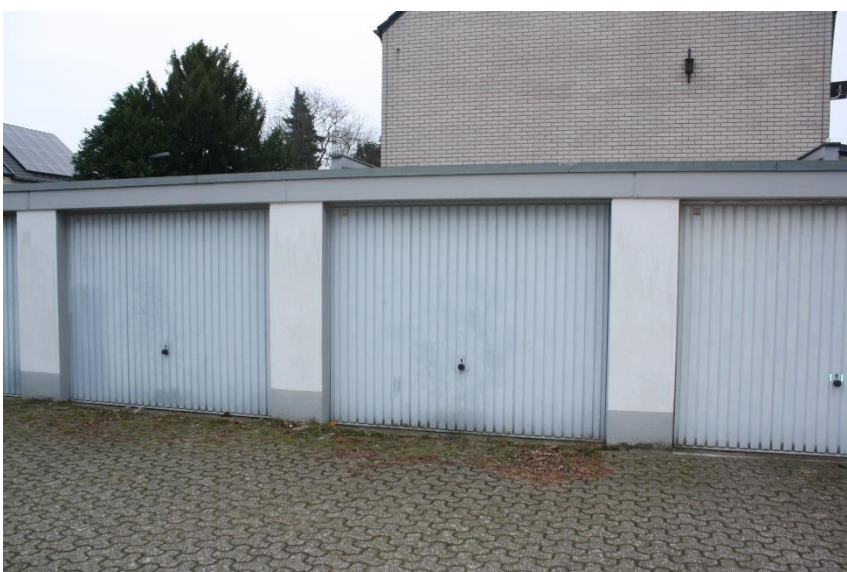
| Garage | Wird über die Treptower Straße erschlossen. Der Garagenhof und die Zufahrt zur Garage befestigt in Betonverbundpflaster.<br><br>Reihenmittelgarage in massiver Bauweise mit Flachdach und Metallattika die Fassade in zweifarbigen Anstrich. Die Zufahrt über Stahlschwinger, die Wände und die Decke sind geweißt mit abgesetztem Sockelanstrich der Boden in Beton. |

Garage
