## **VERKEHRSWERTGUTACHTEN**

**nach Zwangsversteigerungsgesetz**

### **Einfamilienhaus, freistehend**

32832 Augustdorf  
Waldstraße 147

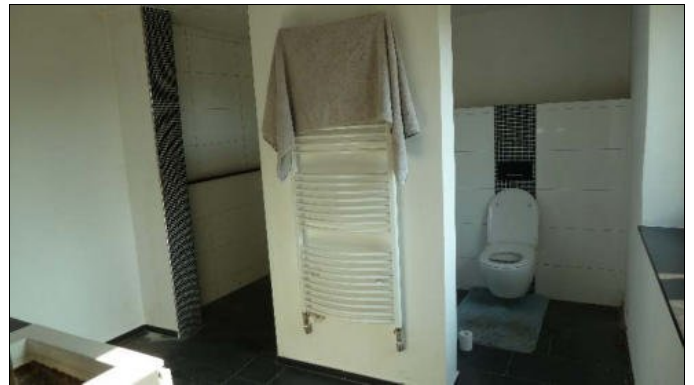
-14- Duschbad

| Erdgeschoss | Feuchtebild an Wand- und Bodenplatte <sup>12</sup> , Deckenfeuchte und Sockelputzablösungen im Duschbad, allgemeine Wandfeuchte und -risse, Korrosion an Deckenträgern |

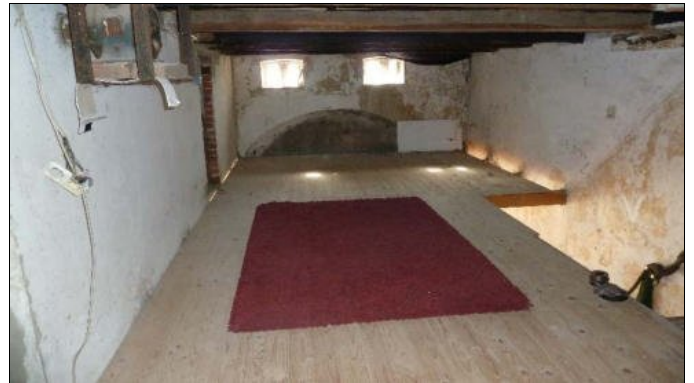
-22- Bühne

| Bühnengeschoss | Wand- und Deckenfeuchte mit Farb- und Putzablösungen sowie Schimmelbefall, Wandrisse |
| Bühnengeschoss | sehr niedrige lichte Raum- und Türhöhen, niedrige Fensterbrüstungen, Grundriss mit gefangenem Raum |

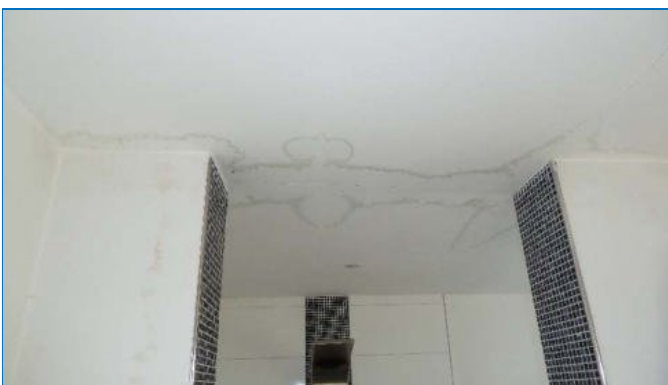
-25-

- 25 Feuchtespuren an Decke Duschbad**
- 26-30 Feuchtespuren an Wand, Boden und Decke im Erd- und Bühnengeschoss**
- 31 Innenputzablösungen Zimmer 4**
- 32 Fassadenputzablösungen**
- 33-36 Fassadenrisse**
- 37 Dachschaden am Anbau**
- 38 Fehlstellen an Dacheindeckung Wohnhaus**

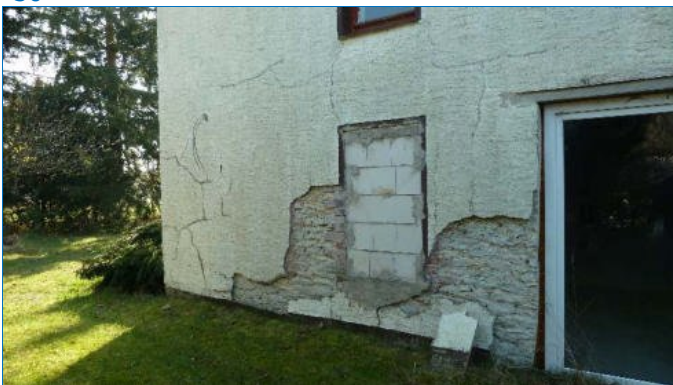
-32-

| Fassade | großflächige Putzablösungen, umfangreiche Fassadenrisse |

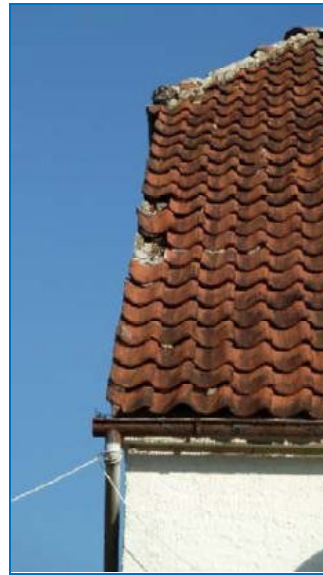
-38-

| Dach | Fehlstellen in der Dachdeckung, tlw. abgänglich |
