# Daniel Naumann

**Gutachten**  
zur Ermittlung des Verkehrswertes gemäß § 194 BauGB für  
den 241/1000 Miteigentumsanteil an dem bebauten Grundstück

**Winkhauser Str. 31, 58509 Lüdenscheid**

Gemarkung Lüd.-Stadt, Flur 5, Flurstück 171,  
insgesamt 353 m<sup>2</sup> groß, verbunden mit dem Sondereigentum an der im  
Aufteilungsplan mit Nr. 2 bezeichneten Wohnung im 1. Obergeschoß  
sowie dem Sondernutzungsrecht am Pkw-Stellplatz Nr. 3 zur Wohnung Nr. 2.

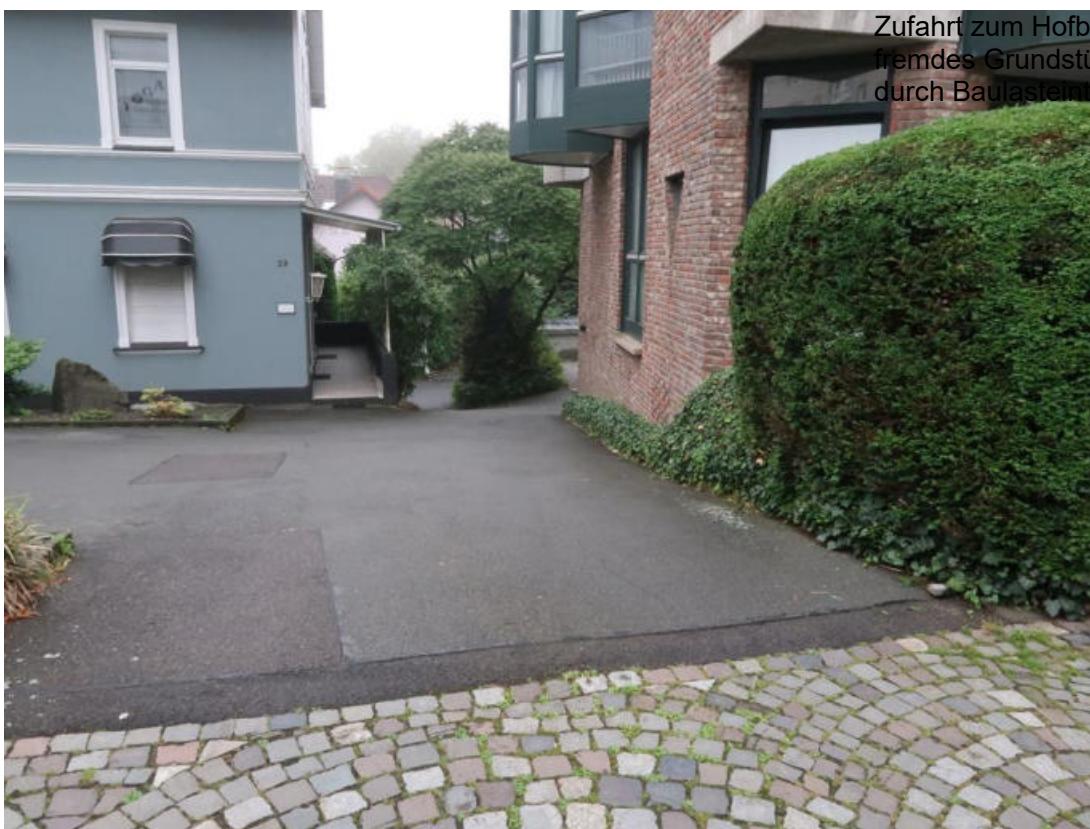
Übernahme eines Bauwuchs,  
Wegerecht als Zufahrt zu den Garagen und Fußwegerschließung,

Zufahrt zum Hofbereich über fremdes Grundstück – gesichert durch Baulastenvertragung.

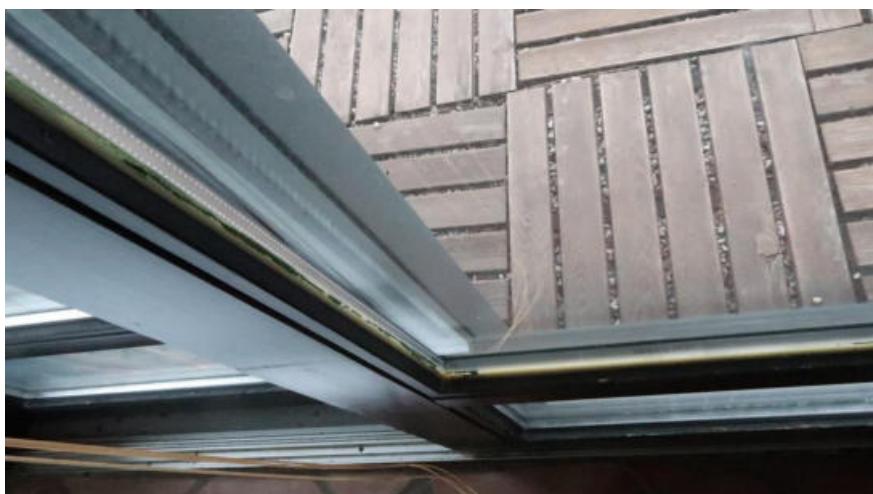
Die nicht erneuerten, jeweils zweiteiligen, Fenster- /Türelemente zu den beiden Balkonen weisen altersbedingte Verschleißerscheinungen auf. Die Dichtungen sollten erneuert werden und auch der Anstrich der Holzrahmen ist teilweise erneuerungsbedürftig.

2-teiliges Fenster-/Türelement  
mit Schiebetür

Dichtungen teilweise erneuerungsbedürftig

Der alterungsbedingte Zustand der Fensterelemente zu den Balkonen wird im Rahmen der Alterswertminderung in ausreichendem Maße berücksichtigt.

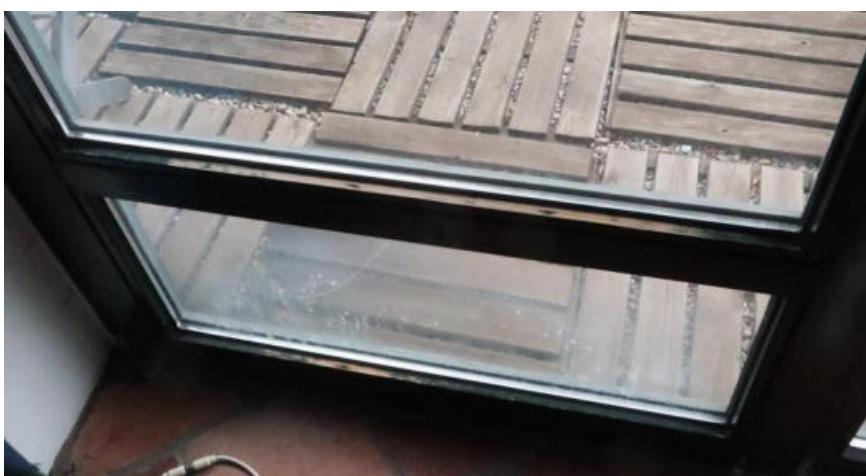
Zweiteiliges Fenster-/Türelement zum Balkon mit Flügeltür

Fensterrahmen mit abgelöster Beschichtung, Dichtungen erneuerungsbedürftig

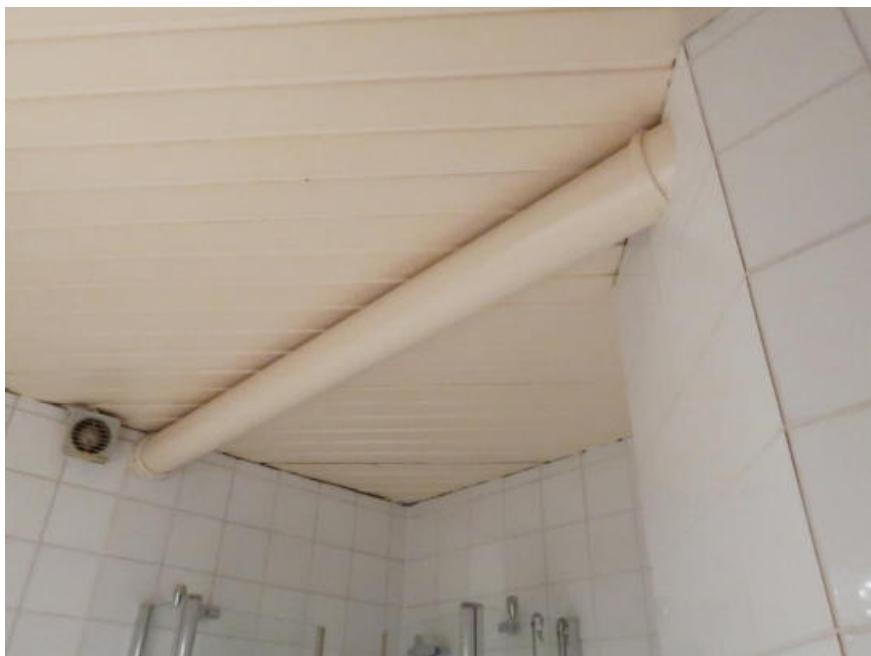
Entlüftung Bad, Rohrleitung zur  
Entlüftung Gäste-WC

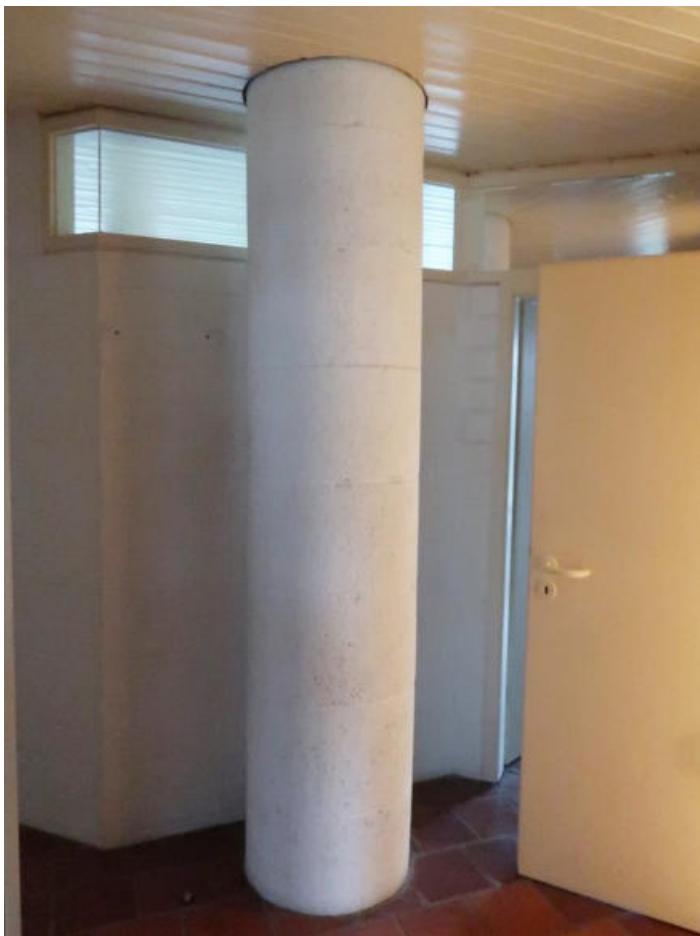
Elektrik:	Baujahrestypische Ausstattung, Gegensprechanlage zur Haustür.
Sanitär:	Gäste-WC mit wandhängendem WC und Handwaschbecken, Bad mit Einbauduschtasse, Waschbecken und wandhängendem -WC.
Sonstiges:	Im Flur ist zwischen Bad und Wand zum Wohnzimmer ein runder Schornstein, offenbar für den Anschluß eines Kaminofens vorgesehen, allerdings nicht genutzt, vorhanden. In den ursprünglichen Bauzeichnungen ist dieser Schornstein nicht eingezeichnet.

Schornstein (in den Bauzeichnungen nicht vorhanden)

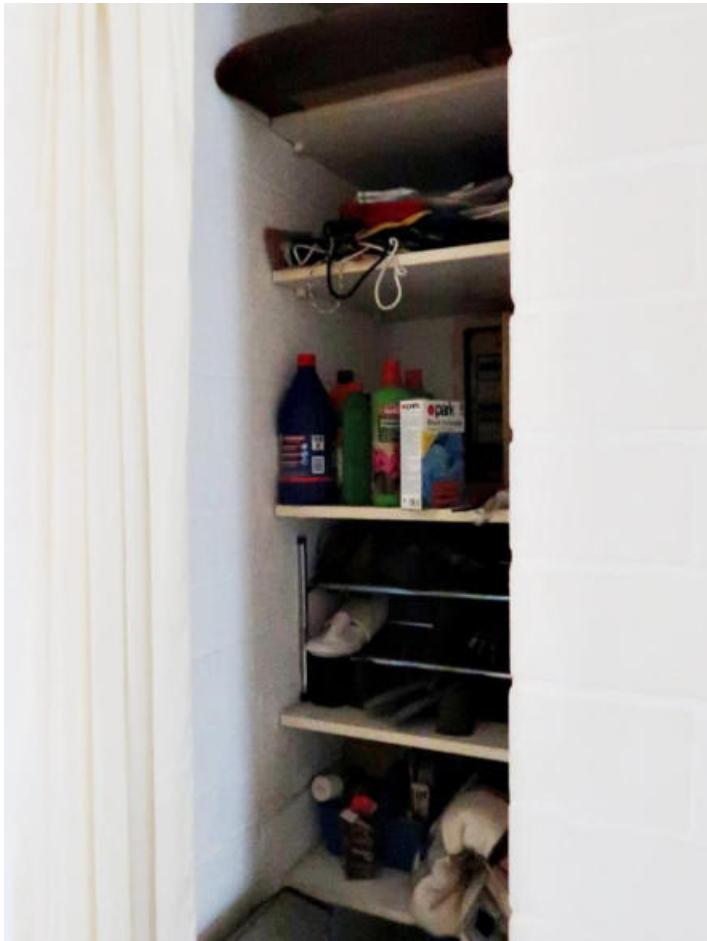
Abstellraum mit Vorhang, kein Türelement vorhanden
