## GUTACHTEN

Nr.: W 3802-08-2023

### VERKEHRSWERTGUTACHTEN

Grundstück bebaut mit einem freistehenden Zweifamilienwohnhaus und einer Garage  
Steinstraße 31  
45731 Waltrop

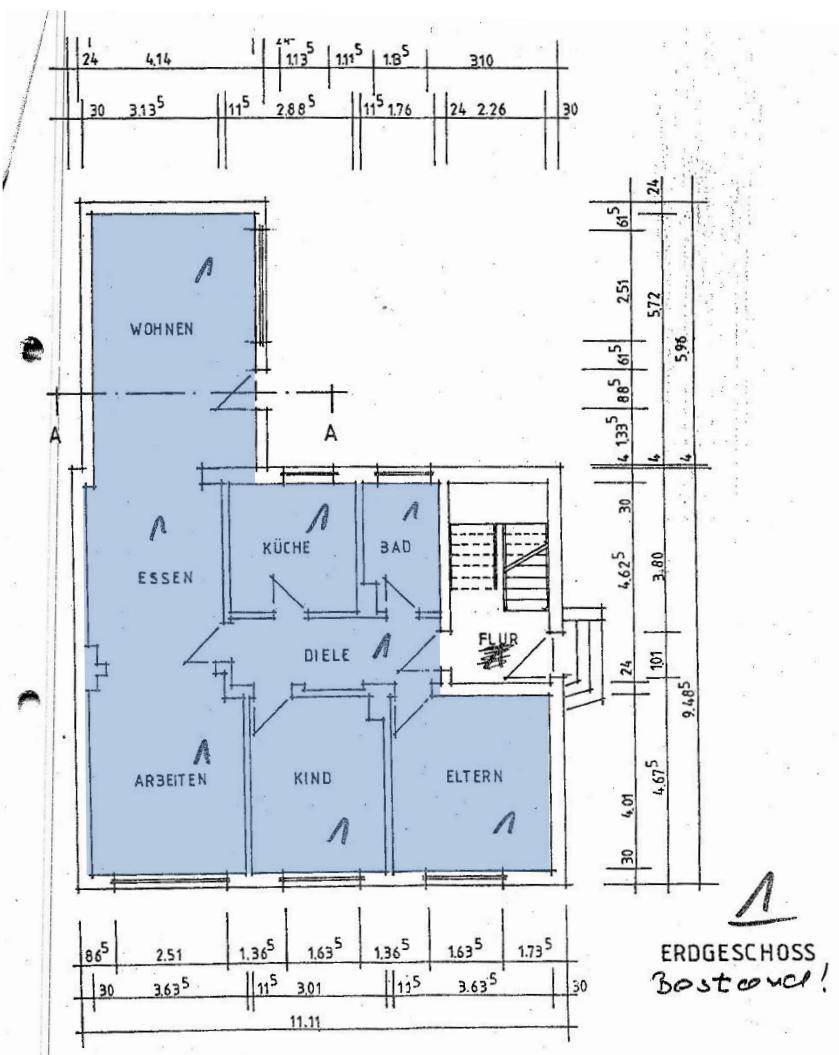
- Gebäudetyp: Zweifamilienwohnhaus mit Garage
  - Geschosse:  
**Zweifamilienwohnhaus:**  
voll unterkellert, eingeschossige Bauweise, ausgebautes Dachgeschoss, Satteldach  
**Anbau:**  
nicht unterkellert, zweigeschossige Bauweise, nicht ausbautes Dachgeschoss, Satteldach
  - Gebäudenutzung: Wohnnutzung
  - Raumbezeichnung des Wohnungseigentums: ETW Nr. 1 im Erdgeschoss:  
Diele, Schlafzimmer, Kinderzimmer, Esszimmer, Arbeitszimmer (durch das Esszimmer zugänglich), Wohnzimmer / Anbau (durch das Esszimmer zugänglich), überdachte Terrasse, Küche, Badezimmer

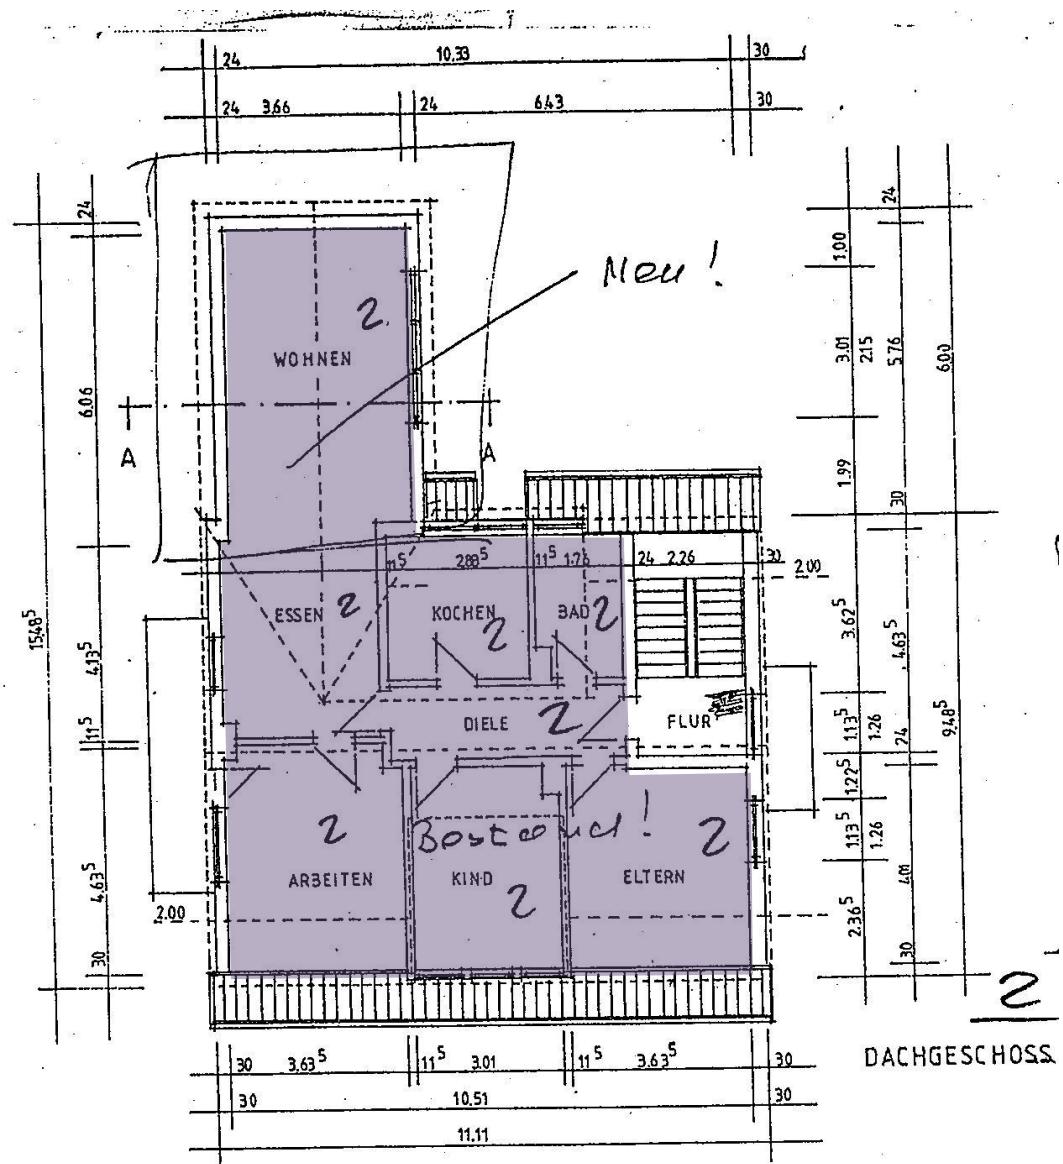
## ETW Nr. 2 im Dachgeschoss:

Diele, Schlafzimmer, Kinderzimmer, Esszimmer, Arbeitszimmer (durch das Esszimmer zugänglich), Balkon, Wohnzimmer / Anbau (durch das Esszimmer zugänglich), Küche, Badezimmer

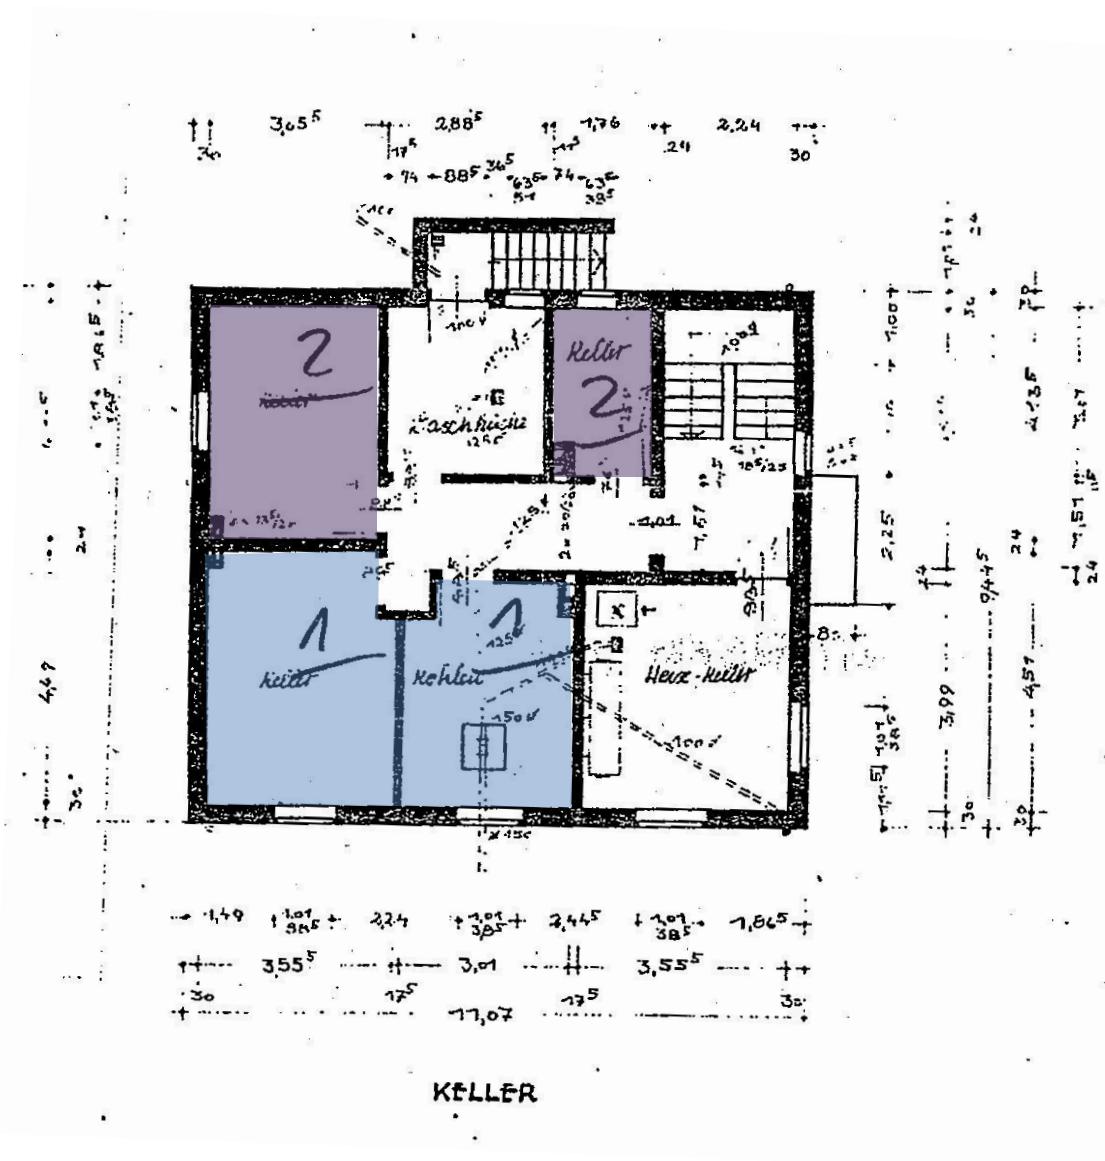
Kellergeschoß:  
Treppenhaus, Flur, Heizungsraum, Öltanklagerraum, Abstellräume, Waschküche, Vorflur, Duschbad
