Datum: 19.12.2023
Az.: G07/2023

GUTACHTEN (Internetversion)

über den Verkehrswert (Marktwert) i.S.d. § 194 Baugesetzbuch
des Grundbesitzes
Gemarkung Godesberg, Flur 2, Flurstück 2656
in
53173 Bonn, Wittelsbacherstr. 14

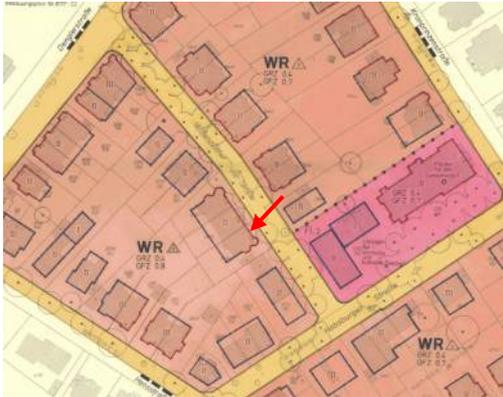
WR	= Reines Wohngebiet
II	= II-geschossig
o	= offene Bauweise
GRZ 0,4	= Grundflächenzahl 0,4
GFZ 0,8	= Geschossflächenzahl 0,8

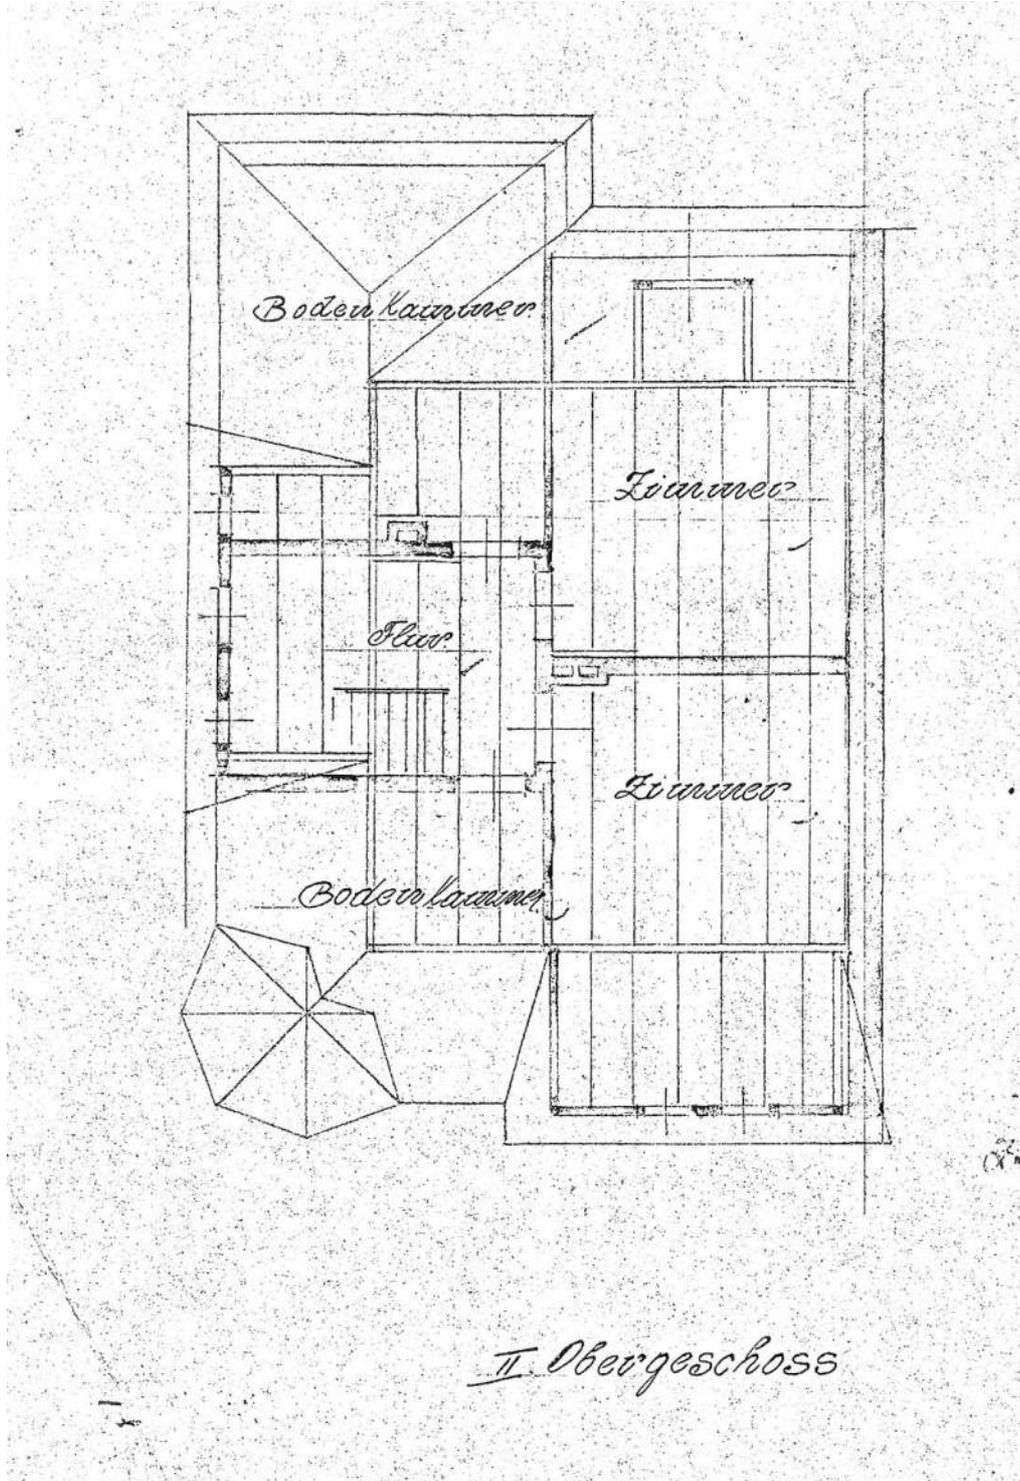
Dachgeschoss

Aktuelle Grundrisse standen nicht zur Verfügung. Die Angaben werden den in der Anlage beigefügten, teilweise veralteten und im Detail abweichenden Grundrissen der Bauakte (Baugenehmigung vom 23.03.1911) entnommen. In den zurückliegenden Jahren wurde insbesondere der Spitzboden abweichend zur Genehmigungslage ausgebaut.
