GUTACHTEN *(Internetversion)*

über den Verkehrswert (Marktwert) i.S.d. § 194 Baugesetzbuch
der Grundstücke
Gemarkung Ippendorf Flur 4, Flurstück 957 und Flurstück 958
in
53127 Bonn, Am Waldhang 18

Übersichtsblatt:	
Bewertungsobjekt:	Grundstücke, bebaut mit einer Doppelhaushälfte.
Kurzbeschreibung:	Bei der zu bewertenden Liegenschaft handelt es sich um ein in ca. 1955/1964 errichtetes Wohngebäude. Das an einen Steilhang (ca. 35 °) liegende Wohnhaus verfügt über ein in den Hang gebautes Kellergeschoss; den oberen Abschluss bildet ein ausgebautes Satteldach. Eine ebenfalls auf dem Grundstück errichtete Garage bietet Raum für einen Pkw-Stellplatz; auf dem tlw. befestigten Vorplatz bietet sich eine weitere Stellplatzmöglichkeit. Das Wohnhaus ist leerstehend. Es besteht Instandhaltungs- und Modernisierungsbedarf an Dach und Fach sowie an den Außenanlagen.
Grundbuch- und Katasterangaben:	Amtsgericht Bonn, Grundbuch von Ippendorf Blatt 1378, <ul style="list-style-type: none"> • lfd. Nr. 1: Gemarkung Ippendorf, Flur 4, Flurstück 957, Hof- und Gebäudefläche, Am Waldhang 18 (6,56 a) • lfd. Nr. 2: Gemarkung Ippendorf, Flur 4, Flurstück 958, Hofraum, Am Waldhang (0,36 m²) • lfd. Nr. 3/zu 1: W

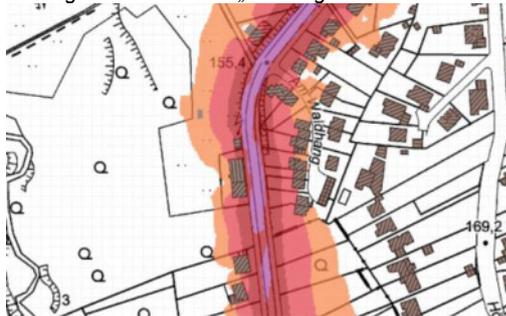
Auszug Übersichtskarte „24h-Pegel Straße“

Die Lärmkarte weist einen erhöhten Lärmpegel von 55 db(A) bis zu 65 dB(A) (24h-Pegel) im Einflussbereich des Gebäudes und bis zu 70 dB(A) unmittelbar entlang der Röttgener Straße auf.¹

24 h-Pegel: 55 dB(A) bis zu 65 dB(A) an den Gebäudeseiten

Nachtpegel: 50 dB(A) bis 55 dB(A) entlang der straßenzugewandten Gebäudeseite

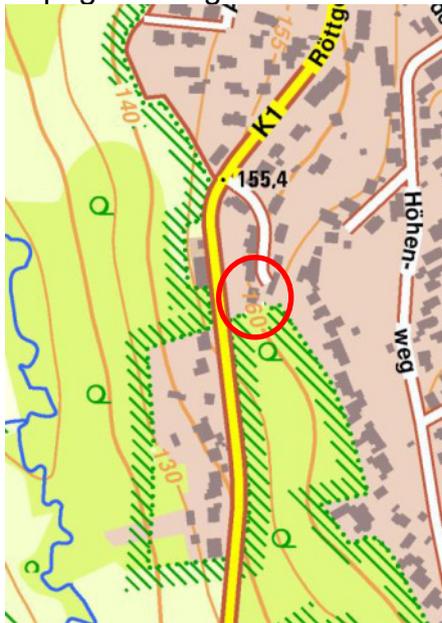
Topografie/Lage:

Das zu bewertende Grundstück liegt an der Straße „Am Waldhang“ und fällt steil zur „Röttgener Straße“ (Hangfuß) ab; der Höhenunterschied beträgt rd. 9,40 m. Südlich wird das Grundstück von einem Naturschutzgebiet, südwestlich von der Röttgener Straße begrenzt. Im Norden schließt Wohnbebauung an.

Die Höhenlage des Bewertungsobjekts liegt zwischen ca. 153,00 m ü. NN (Hangfuß) und ca. 163,60 m ü. NN. Die Böschungsoberkante liegt bei ca. 161,60 m ü. NN.

- OK EG Fertigfußboden: 163,57 m ü. NN
- OK KG Fertigfußboden: 161,57 m ü. NN

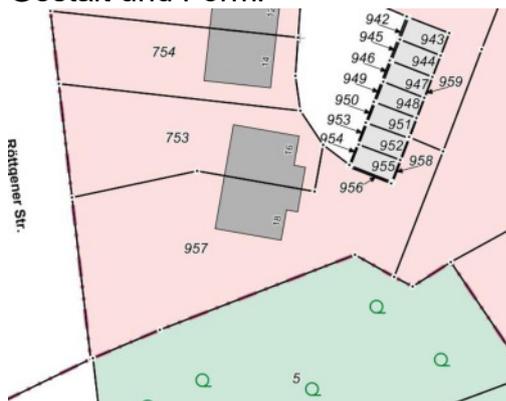
Gestalt und Form:

Grundstück, Flur 4

- Flurstücke 957 (656 m² groß)
- Flurstück 958 (0,36 m² groß)
- Unregelmäßige Grundstücksform
- Grundstücksgröße insgesamt: 656,36 m²
