Datum: 23.02.2024
Az.: G15/2023

GUTACHTEN (Internetversion)

über den Verkehrswert (Marktwert) i.S.d. § 194 Baugesetzbuch
der Grundstücke Gemarkung Oberkassel, Flur 15,
Flurstück 476 und Flurstück 477
in
53227 Bonn, Berghovener Str. 97

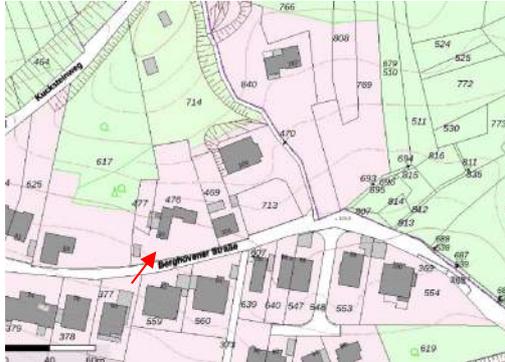
Topografie/Lage:

Das zu bewertende Grundstück liegt am Hang, an der Straße „Berghovener Straße“. Nördlich wird das Grundstück von dem Naturschutzgebiet, „Ennert“ süd-/südöstlich von der Berghovener Straße begrenzt. Der straßenseitige, bebaute Grundstücksteil ist leicht hängig und bildet den Hangfuß; der straßenabgewandte, unbebaute Grundstücksteil steigt dagegen bis zur nördlichen Grundstücksgrenze steil an; der Höhenunterschied beträgt hier rd. 11 Höhenmeter. Weiter hangabwärts, südlich der Berghovener Straße, schließt weitere Wohnbebauung an.

Die Höhenlage des Bewertungsobjekts liegt straßenseitig zwischen rd. 97,00 m bis 99,50 m ü. NN (Hangfuß) und rd. 110,00 m ü. NN (nördliche Grundstücksgrenze).

Aufgrund der Hanglage werden im Fall einer Neubebauung insbesondere für die hangseitige Grundstücksseite erhöhte Aufwendungen zur Hangsicherung und Grundstücksgestaltung erforderlich. Da dieses Merkmal für die Bodenrichtwertzone als lagetypisch angesehen werden kann, erfolgt im Gutachten jedoch diesbezüglich kein Abschlag,

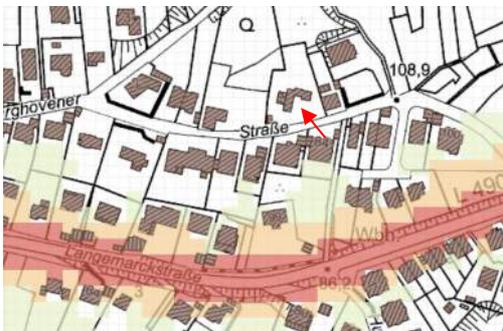
Auszug Übersichtskarte „24h-Pegel Straße“

Für das Bewertungsobjekt sind keine beeinträchtigenden Lärmpegel verzeichnet.¹

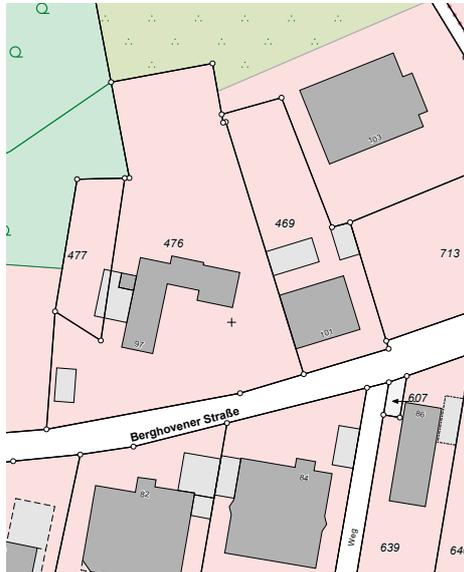
Gestalt und Form:

Grundstück Gemarkung Oberkassel, Flur 15,

- Flurstück 476: 1.213 m²
- Flurstück 477: 164 m²
- Grundstücksgröße insgesamt: 1.377 m²
- Unregelmäßige Grundstücksform

Das zu bewertende Gesamtgrundstück (wirtschaftliche Einheit) verfügt über einen unregelmäßigen Zuschnitt mit unterschiedlichen Grundstücksbreiten und -tiefen:

- straßenseitige Grundstücksbreite: rd. 40 m;
hangseitige Grundstücksbreiten:
rd. 25 m auf rd. 17 m verjüngend bis rd. 16 m an der
nördlichen Grundstücksgrenze
- Grundstückstiefen, rd. 35 m bis rd. 50 m

Unregelmäßig geschnittene, übertiefe Grundstücke besitzen im Vergleich zu einem ideal geschnittenen und normal tiefen Grundstück gleicher Fläche eine geringere bauliche Ausnutzbarkeit. Dieser Wertnachteil wird im Rahmen der Wertermittlung durch einen angemessenen Abschlag berücksichtigt.

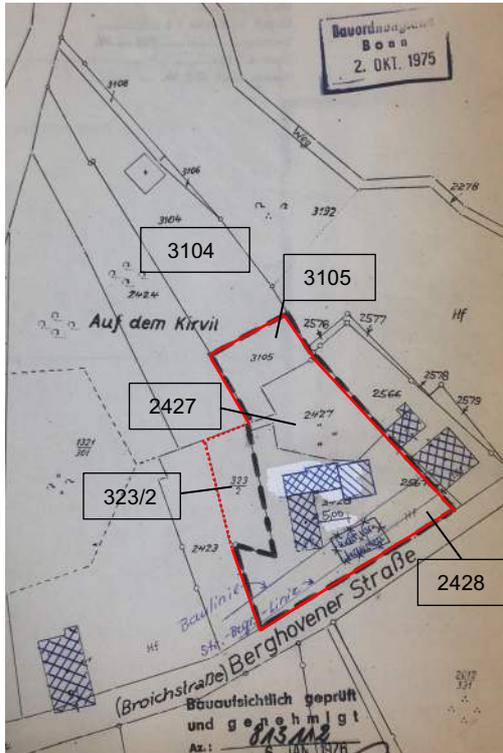
Auszug aus der Bauakte: Lageplan vom 06.01.1976:

Zu Abt. II/1. lfd. Nr. 1 des Bestandsverzeichnisses betreffend:

Dem herrschenden (ehemaligen) Flurstück 3104 wurde zu Lasten des heutigen Flurstücks Nr. 476 (ehemals: Flurstücke 2427, 2428 und 3105) ein Kanal- und Anschlussrecht zur heutigen „Berghovener Straße“ (ehemals „Broichstraße“) eingeräumt. Das Recht beinhaltet die Errichtung und die Unterhaltung eines Wasser- und Kanalanschlusses zur jetzigen Berghovener Straße. Bei dem ehemaligen Flurstück Nr. 3104 handelte es sich um ein Flurstück im Außenbereich, in Verlängerung des damaligen Flurstücks 3105 (siehe Lageplan). Zum Stichtag handelt es sich bei diesem Grundstücksbereich nach wie vor um Flächen der Land- und Forstwirtschaft im Außenbereich. Im Verlaufe der Zeit wurde das Flurstück 3104 jedoch mit einem Teil der benachbarten Flurstücke zu Flurstück 467 vereinigt und anschließend wiederum aufgeteilt in die Flurstücke Nr. 507 und 508; schließlich sind die Flurstücke 507 und 508 in die jetzigen Flurstücke 713 und 714 (= Berghovener Str. 103) bzw. in das Flurstück 710 (= Berghovener Straße) aufgegangen.

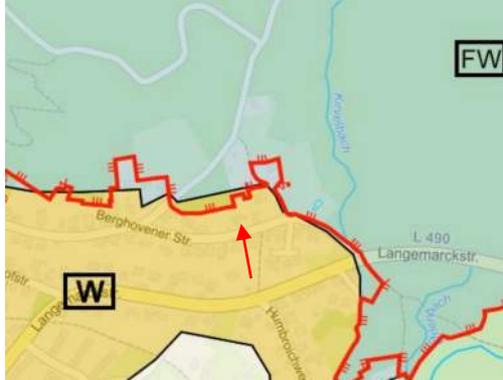
Darstellungen im
Flächennutzungsplan:

Das Gebiet im Umfeld des Bewertungsobjekts ist im Flächennutzungsplan als Wohnbaufläche dargestellt.

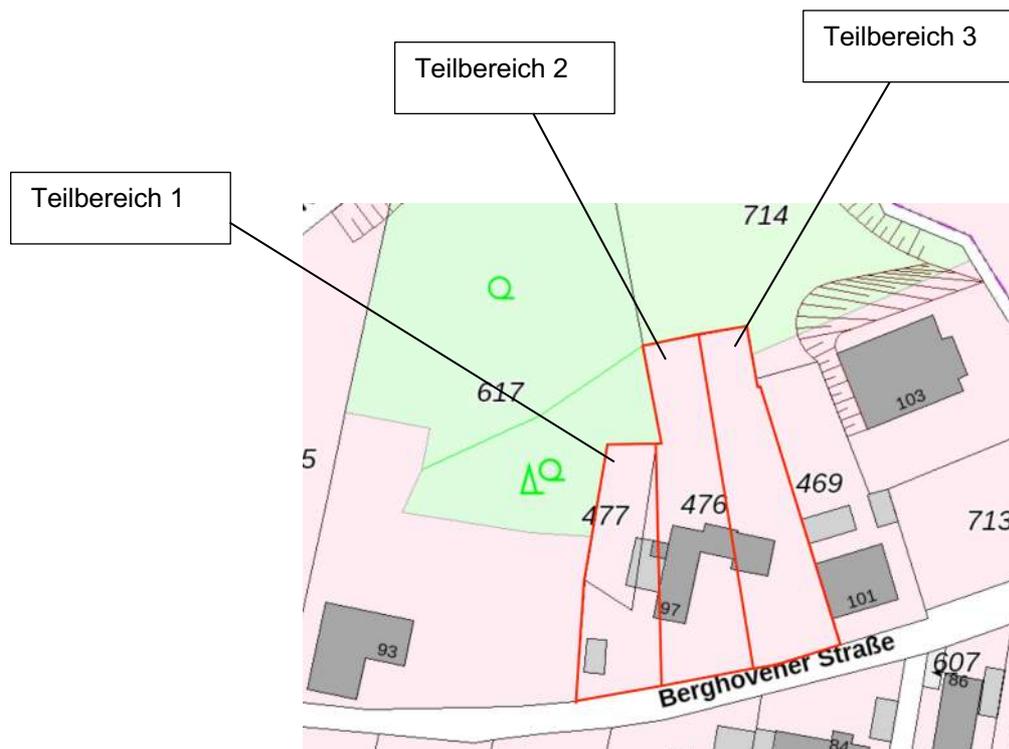
Schematische Darstellung, nicht maßstäblich!

Ausschließlich aus bewertungstechnischen Gründen wird das Gesamtgrundstück in 3 Bewertungsteilbereiche aufgeteilt. Bei den Bewertungsteilbereichen handelt es sich um Grundstücksteile, die nicht vom übrigen Grundstücksteil abgetrennt und unabhängig von diesem selbstständig verwertet (z. B. veräußert) werden können bzw. sollen. Dabei wird pro Bewertungsteilbereich die Bebauung mit jeweils einer Doppelhaushälfte (DHH) unterstellt.

Bezeichnung des Bewertungsteilbereichs	Bebauung/Nutzung	Fläche
• Bewertungsteilbereich 1	Wohnbebauung	375 m ²
• Bewertungsteilbereich 2	Wohnbebauung	515 m ²
• Bewertungsteilbereich 3	Wohnbebauung	487 m ²
Summe der Bewertungsteilbereichsflächen		1.377 m ²

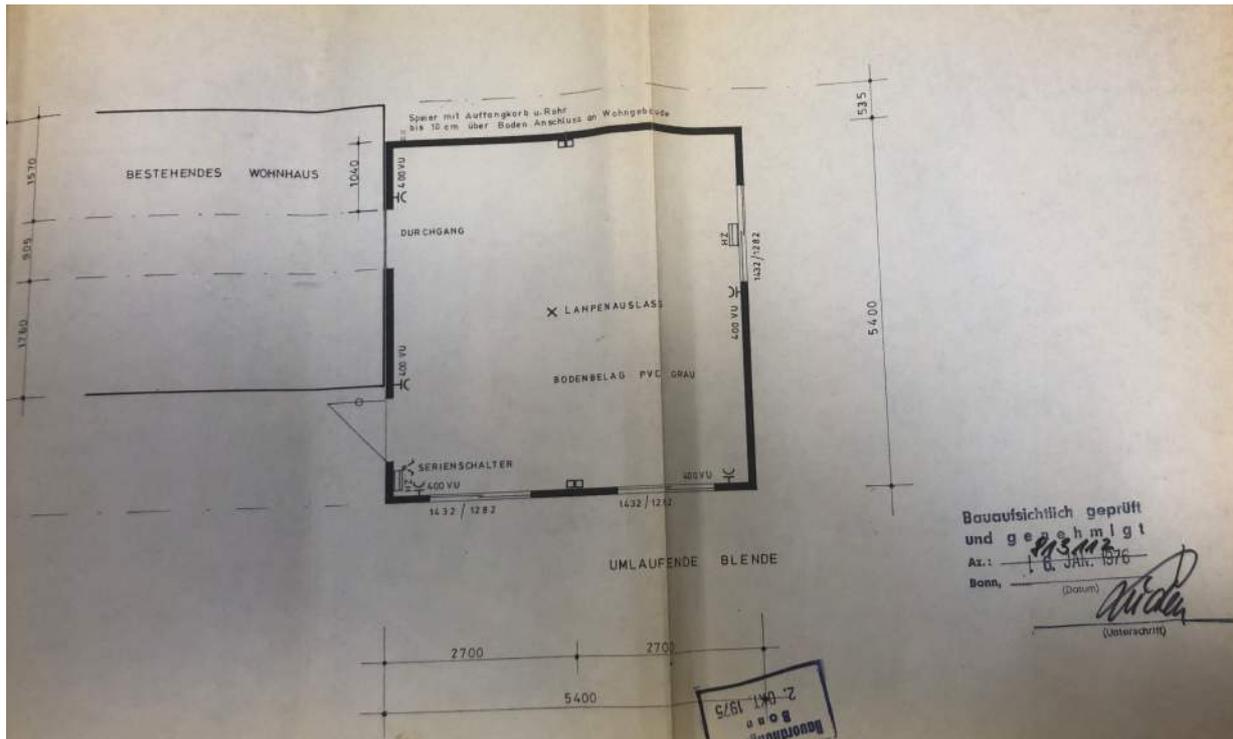
Grundriss Anbau 2

Für Fachwerkhaus und Anbau 1 lagen keine Unterlagen (z.B. Genehmigungsunterlagen, Grundrisse) vor.
