Exposé

VERKEHRS(MARKT)WERTERMITTLUNG

im Wohnungsgrundbuch von Arnsberg Blatt 5796 und 5800 eingetragenen **(76,2 + 7,8) / 1.000 Miteigentumsanteile** an dem Grundstück, bebaut mit zwei Sechsfamilienhäusern in 59821 Arnsberg, Vinckestr. 53, 55 – **Nr. 11** des Aufteilungsplanes – Wohnung im II. Obergeschoss einschließlich Kellerraum Nr. 11 und einer Garage Nr. 16.

Stichtag 08.02.2024

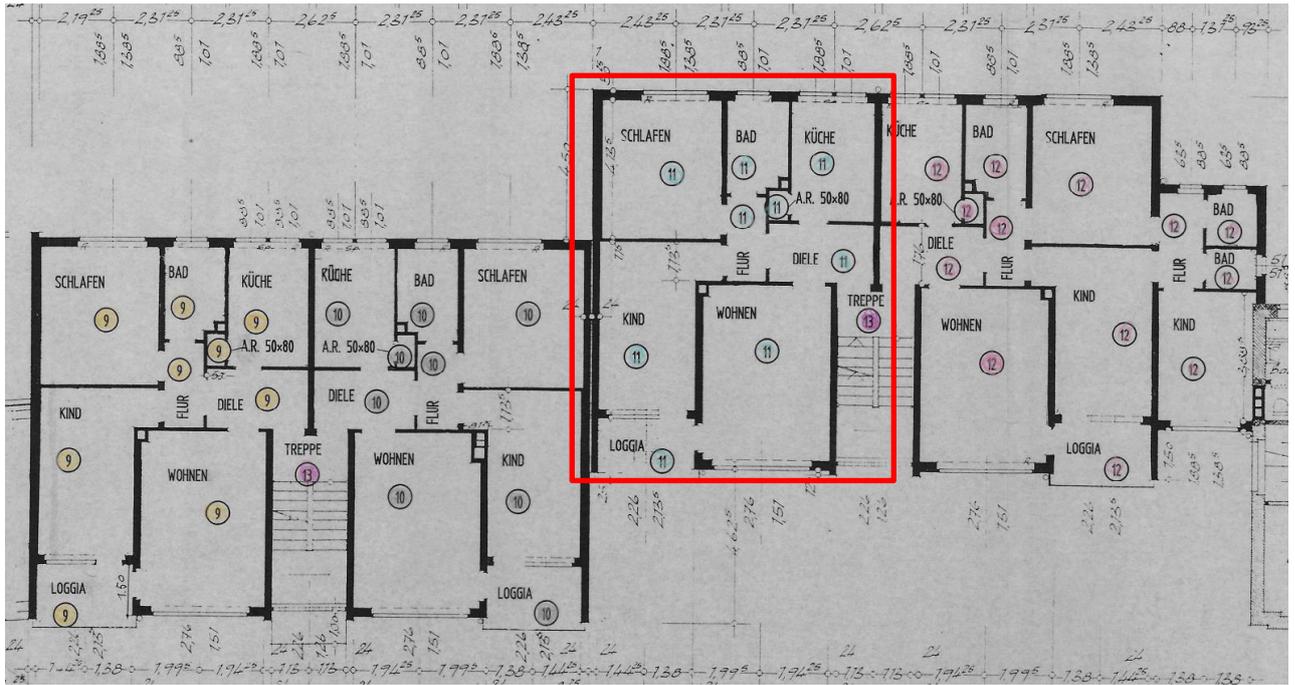
II. Obergeschoss (Wohnung Nr. 11)

Wohnen	3,6675 * 5,23 - 0,25 * 0,25	=	19,12 m ²
Diele	2,85 * 1,73	=	4,93 m ²
Kind	2,79 * 4,98 + 1,10 * 0,67	=	14,63 m ²
Schlafen	3,605 * 4,105	=	14,80 m ²
Bad	2,73 * 1,73 - 0,30 * 0,30	=	4,63 m ²
Flur	2,48 * 1,10	=	2,73 m ²
Küche	2,23 * 2,73	=	6,09 m ²
Abstell.	0,77 * 0,47	=	0,36 m ²
Loggia	2,79 * 1,50 * 0,5	=	2,09 m ²

Gesamt Wohnfläche Wohnung 11 **69,38 m²**

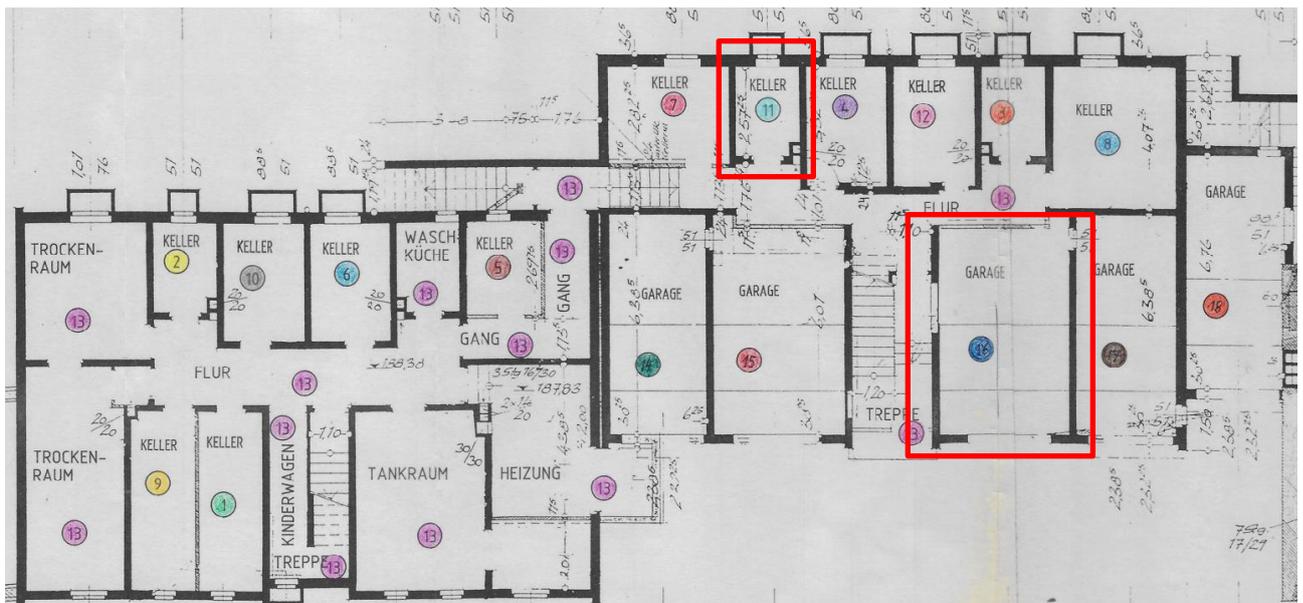
Kellergeschoss (Keller Nr. 11 und Garage Nr.16)

Im Kellergeschoss des Wohnhauses ist eine intergrierte Garage mit Stahlschwinger.
Eine Innenbesichtigung konnte nicht erfolgen.

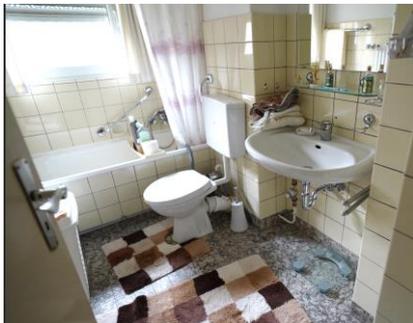
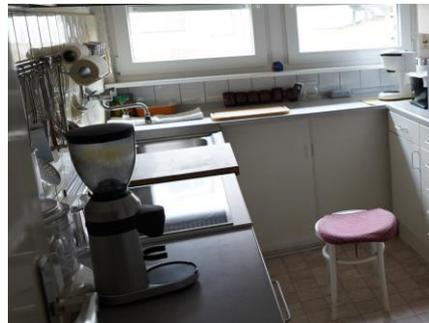
Je 6 Wohneinheiten teilen sich einen Treppenaufgang. Insgesamt sind im Objekt 12 Wohneinheiten. Die Wohnung im II. Obergeschoss hat eine kleine Loggia, Bad, Küche und 3 Wohn-, Schlafräume. Sie entspricht in der inneren Ausstattung (Türen, Bad, Bodenbeläge) dem Baujahr.
