GUTACHTEN

Nr.: W 3824-01-2024

VERKEHRSWERTGUTACHTEN

Auftraggeber:	Amtsgericht Castrop-Rauxel Bahnhofstraße 61 - 63 44575 Castrop-Rauxel										
Geschäftszeichen:	AG Castrop-Rauxel, 001 K 009 / 23										
Objekt:	Grundstück bebaut mit einem Reihenendhaus links und einer Fertigteilgarage Dortmunder Straße 132 44577 Castrop-Rauxel										
Grundbuch:	Amtsgericht Castrop-Rauxel Grundbuch von Castrop-Rauxel, Blatt 6514 <i>Bestandsverzeichnis</i>

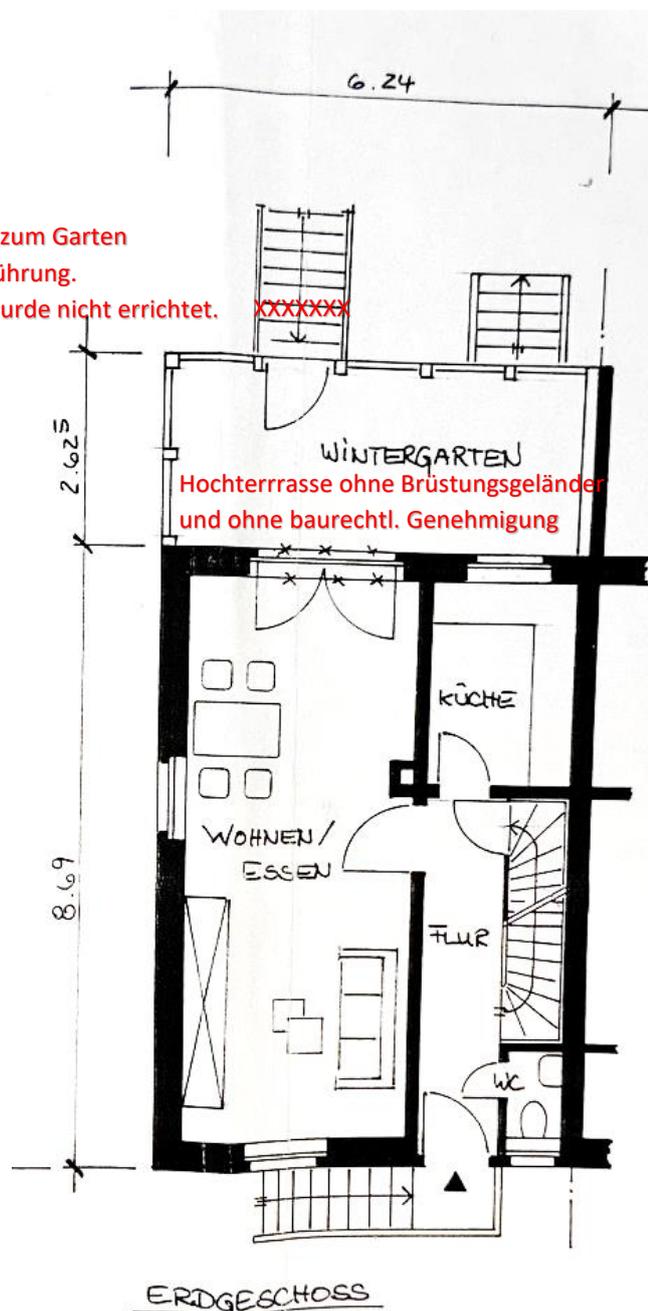
- Gebäudetyp: Reihenendhaus links nebst Fertigteilgarage
- Geschosse: zweigeschossige Bauweise, voll unterkellert, Satteldach, ausgebautes Dachgeschoss
- Gebäudenutzung: Wohnnutzung
- Raumbezeichnung. Erdgeschoss:
Diele mit Treppe zum Obergeschoss, Gäste-WC, Küche, Wohn- und Esszimmer mit Ausgang auf die Hochterrasse

Die Treppenanlage zum Garten
kam nicht zur Ausführung.
Ein Wintergarten wurde nicht errichtet.

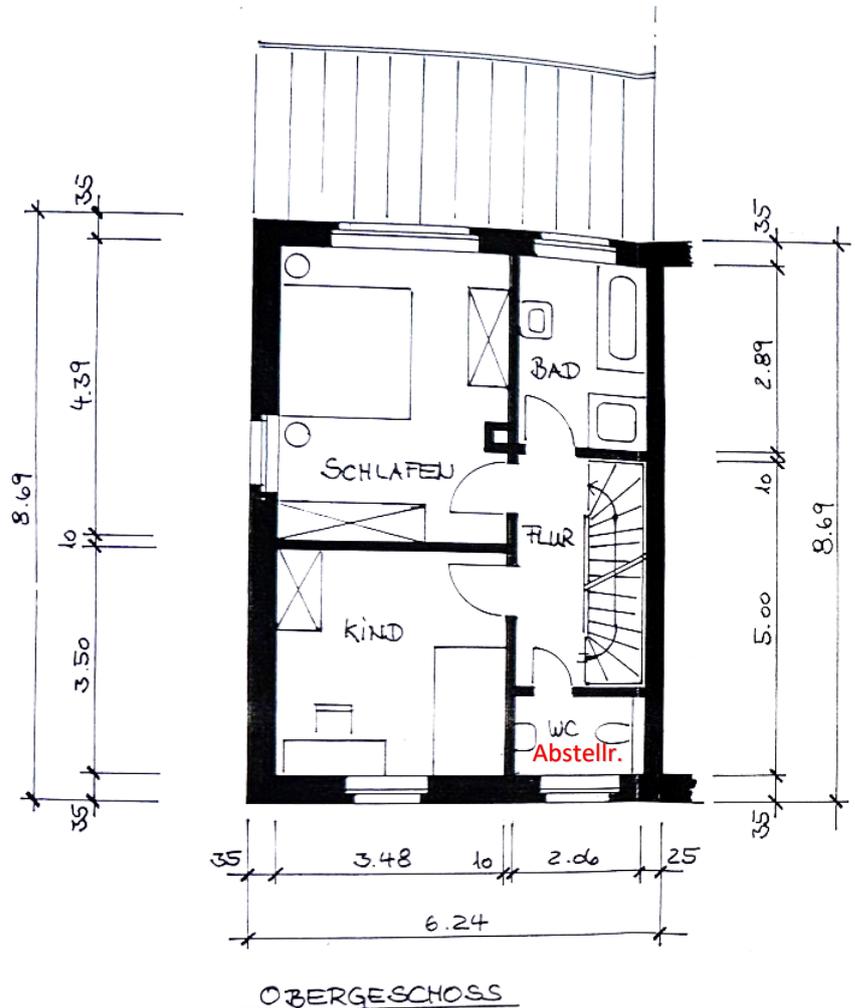
1. Obergeschoss:
Flur, Duschbad, Schlafzimmer, Kinderzimmer, Abstellraum, Treppenaufgang zum Dachgeschoss

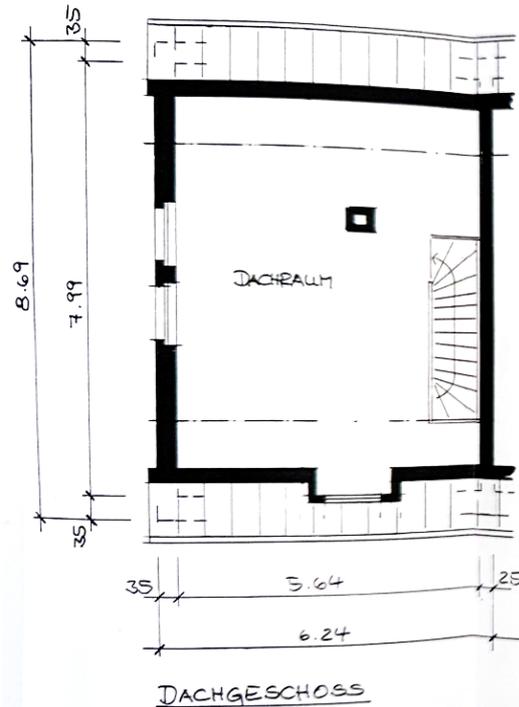
Dachgeschoss:
ausgebauter Raum mit Bodeneinschubtreppe zum Spitzboden

Es sei darauf hingewiesen, dass der Ausbau des Dachgeschosses zu Wohnzwecken laut vorliegender Bauakte der Stadt Castrop-Rauxel baurechtlich nicht genehmigt wurde. Inwieweit hier eine baurechtliche Genehmigung zur Nutzung des Dachgeschosses zu Wohnzwecken erteilt würde, kann diesseits nicht abschließend beurteilt werden, dazu wäre die Durchführung der notwendigen bauordnungsrechtlichen Genehmigungsverfahren erforderlich.

Für die weitere Wertermittlung wird die Fläche im Dachgeschoss daher nur als Abstellraum / Nutzfläche betrachtet.

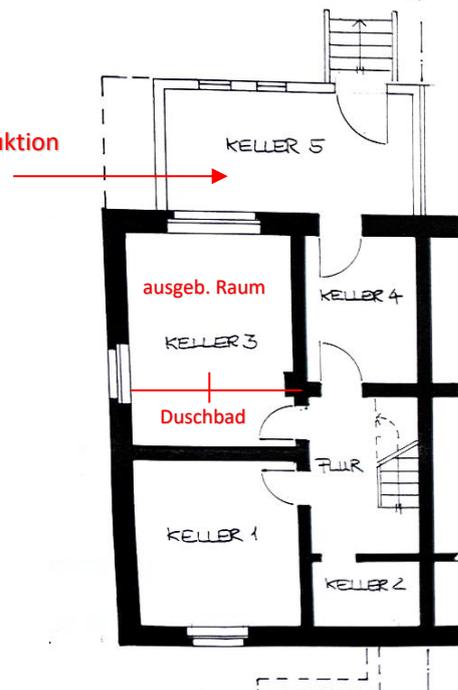
KELLERGESCHOSS

Kellergeschoss:

Flur mit Treppe zum Erdgeschoss, Abstellraum, Heizungsraum, ausgebauter Raum, Duschbad (durch den ausgebauten Raum zugänglich)

Kein Kellerraum, keine Außenwände,
nur Brüstung zur Stützung der Tragkonstruktion
des Balkons im EG
