**Gutachten**

Über den Verkehrswert (im Sinne des § 194 Baugesetzbuch) für das mit einem Einfamilienhaus mit PKW Garage bebaute Grundstück **Kirselstraße 6, 47589 Uedem, Flur 6, Flurstück 106**

Verkehrswertgutachten für das mit einem Einfamilienhaus mit PKW Garage bebaute Grundstück, Kirselstraße 6, 47589 Uedem  
Gutachten Nr. 475892524

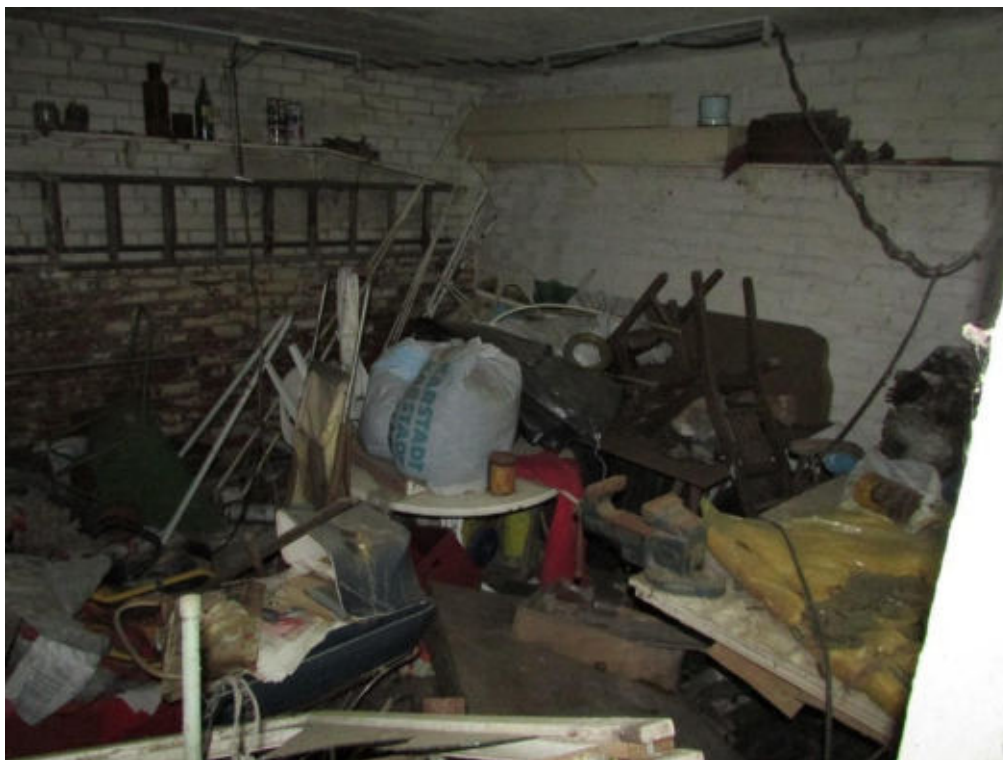
**Garage:**

Die Garage mit einer Nutzfläche von rd. 40 m<sup>2</sup> ist durch einen heruntergefallenen Baum zerstört und muss abgerissen werden.

| Erforderliche Leistungen | Kostenschätzung |
|---|---|
| Die Garage ist durch einen heruntergefallenen Baum zerstört und muss abgerissen werden. Hierfür werden Kosten in Höhe von 20 €/m <sup>3</sup> veranschlagt.<br><br>Ansatz 112 m <sup>3</sup> x 20 €/m <sup>3</sup> | 2.240 € |
