# EXPOSÉ

(Auszug aus dem Verkehrswertgutachten)

betreffend den 207/10.000 Miteigentumsanteil an dem mit einer Wohnanlage und einer separaten Tiefgarage bebauten Grundstück

Rathausstraße 38

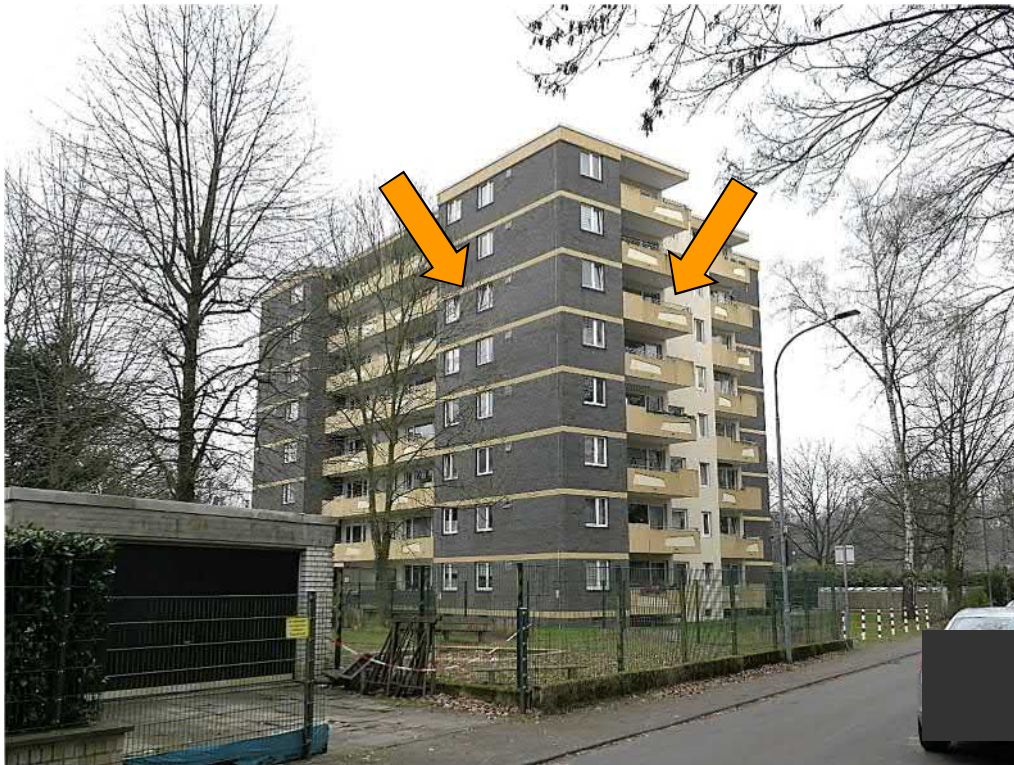
**Straßenansicht von Nordwesten (von der Straße „Weißer Weg“)**

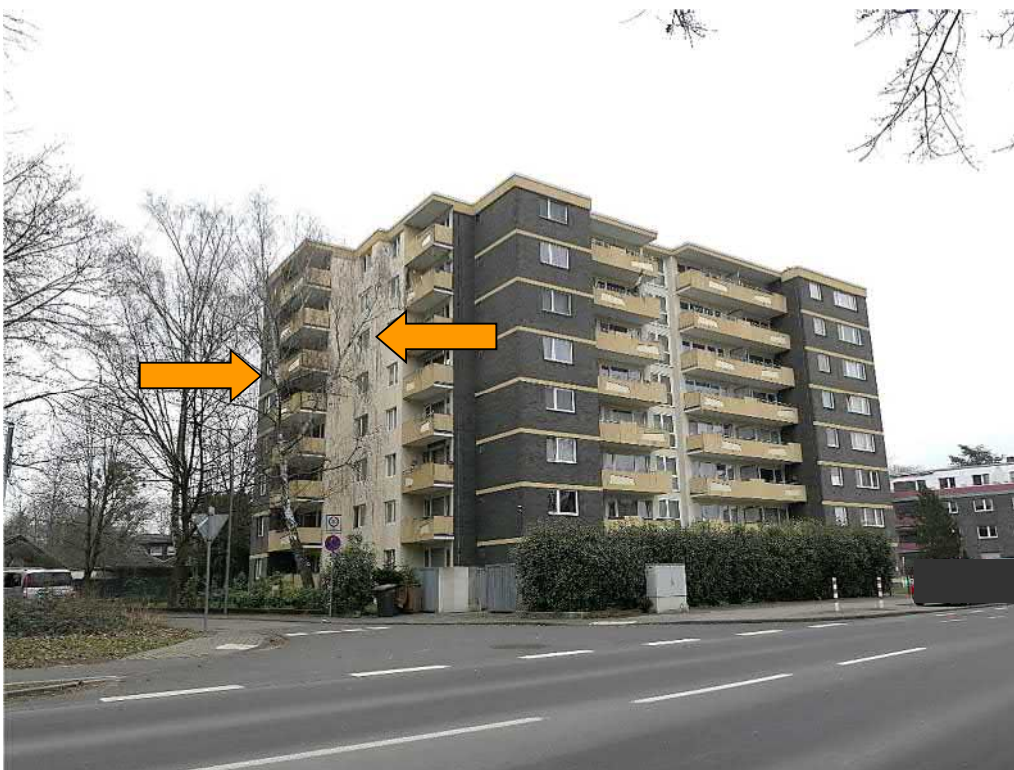
**Straßenansicht von Südwesten (von der Rathausstraße)**

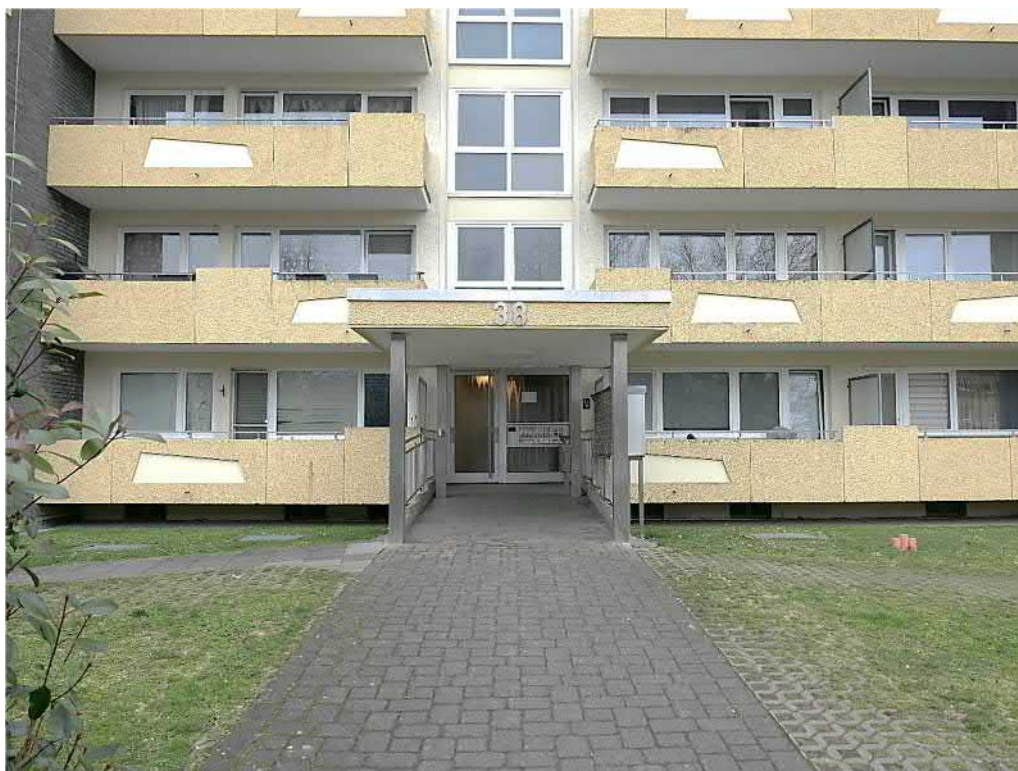
**Hauseingang**

| Hauseingang: | Eingangstür in Aluminium mit Glasfüllung, Klingelleiste, Gegensprechanlage, separate Briefkastenanlage, überdacht, beleuchtet, ebenerdiger Zugang |

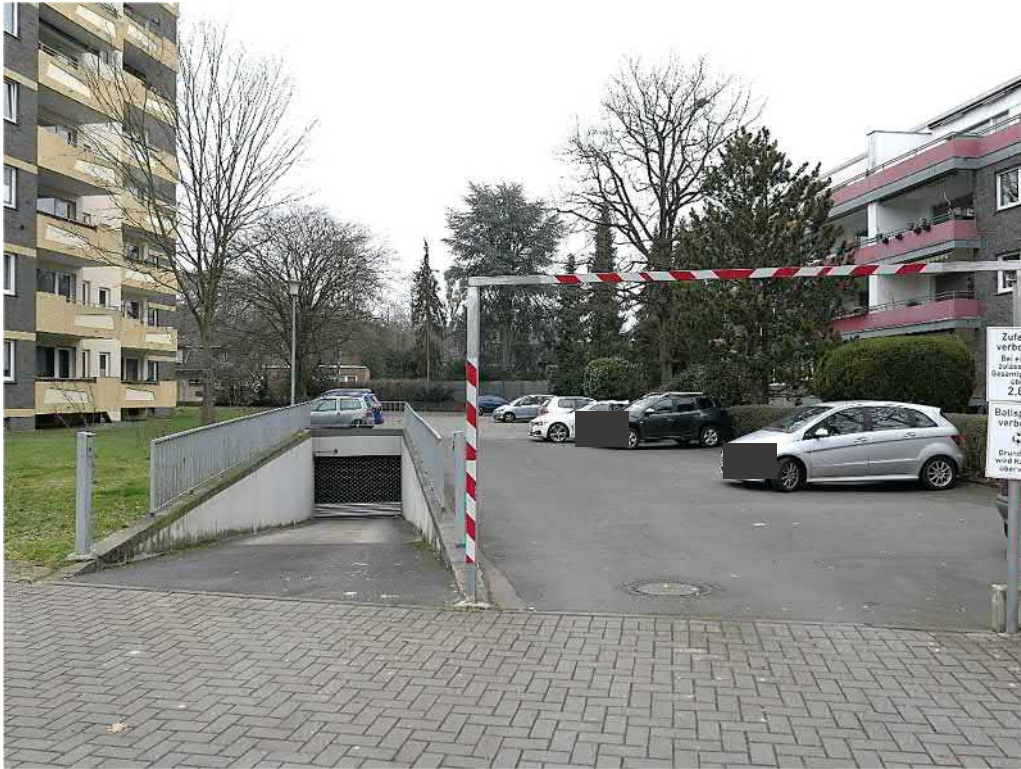
Zufahrt zur Tiefgarage

| Zufahrt: | 1-spurige Rampe, elektrisch betriebenes Rollgittertor |

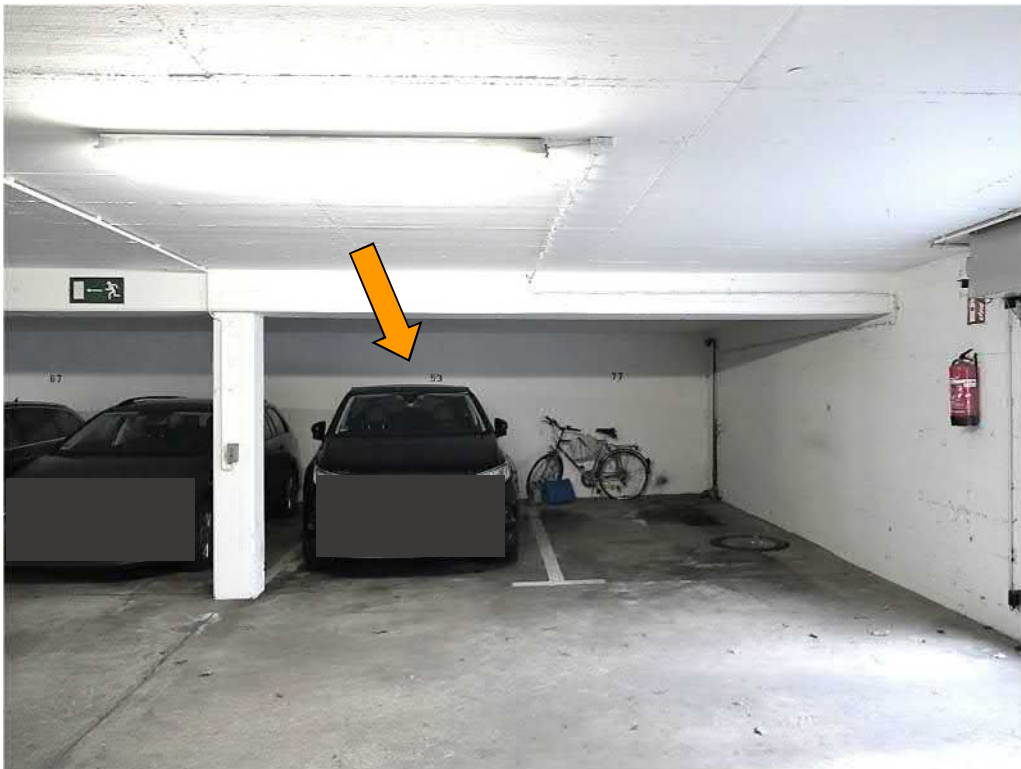
Tiefgaragenstellplatz Nr. 53

| Tiefgaragenstellplatz Nr. 53: | mit Stellplatzmarkierung, Nutzfläche ca. 2,40 m x 5,00 m, Breite im Bereich der Stütze ca. 2,30 m |
