Datum: 23.07.2025

Gutachten-Nr.: 6407-25

GUTACHTEN

über den Verkehrswert (i. S. d. § 194 Baugesetzbuch) für das
mit einem Wohn- und Geschäftshaus und Praxisgebäude mit Werkstatthalle
bebaute Grundstück in
Rehstraße 17, 17a, 58089 Hagen

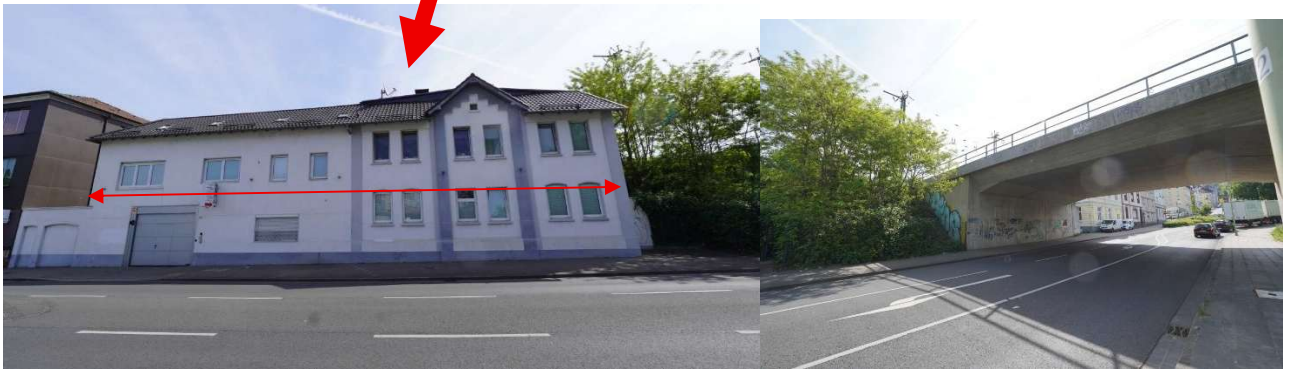
Westansicht

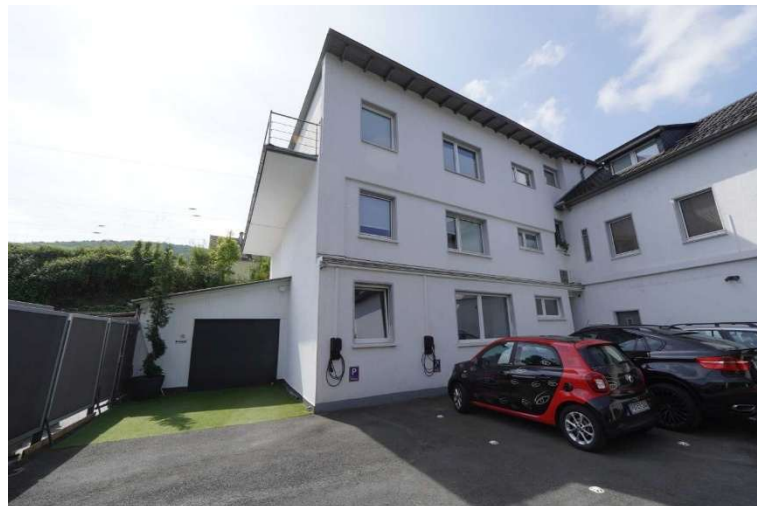
Ostansicht

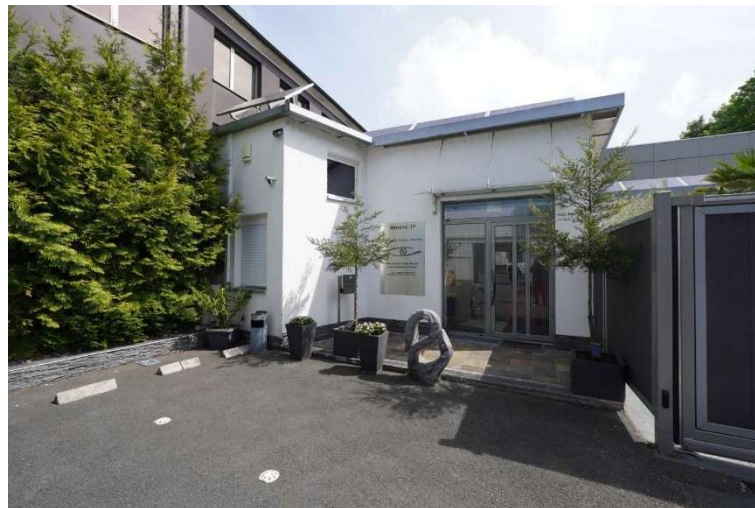
Südansicht

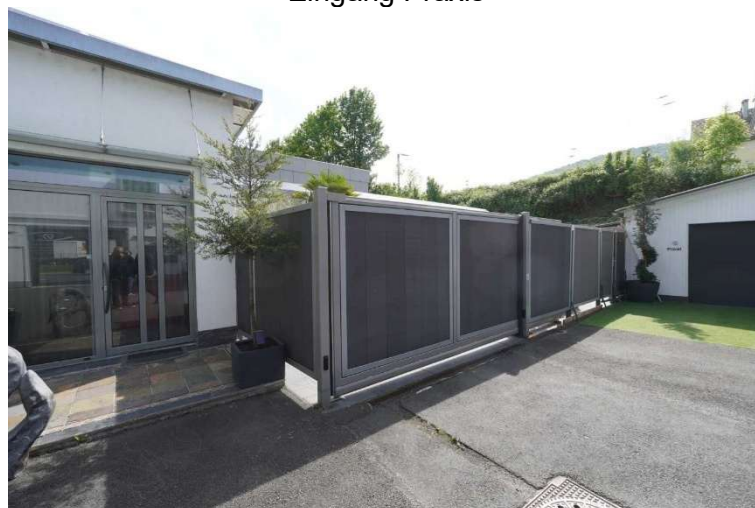
Eingang Praxis

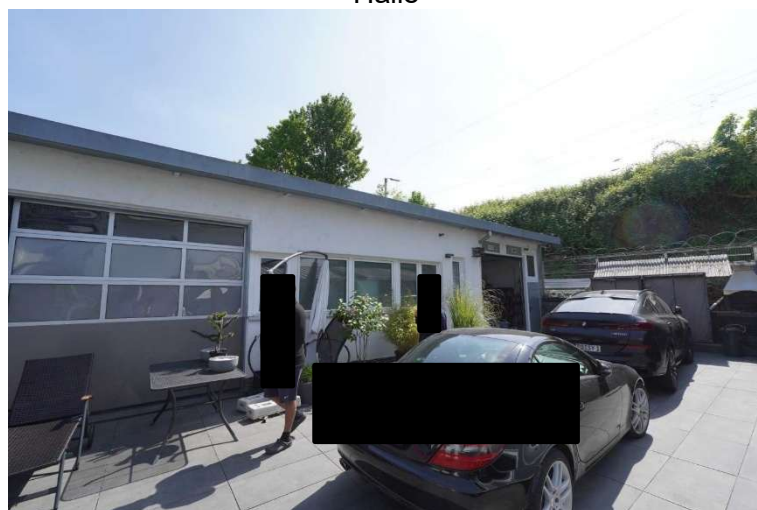
Halle
