# EXPOSÉ

(Auszug aus dem Verkehrswertgutachten)

in dem Zwangsversteigerungsverfahren 031 K 033/23

Breite Straße 1 - 5, Theodor-Heuss-Straße 1 - 5  
50170 Kerpen

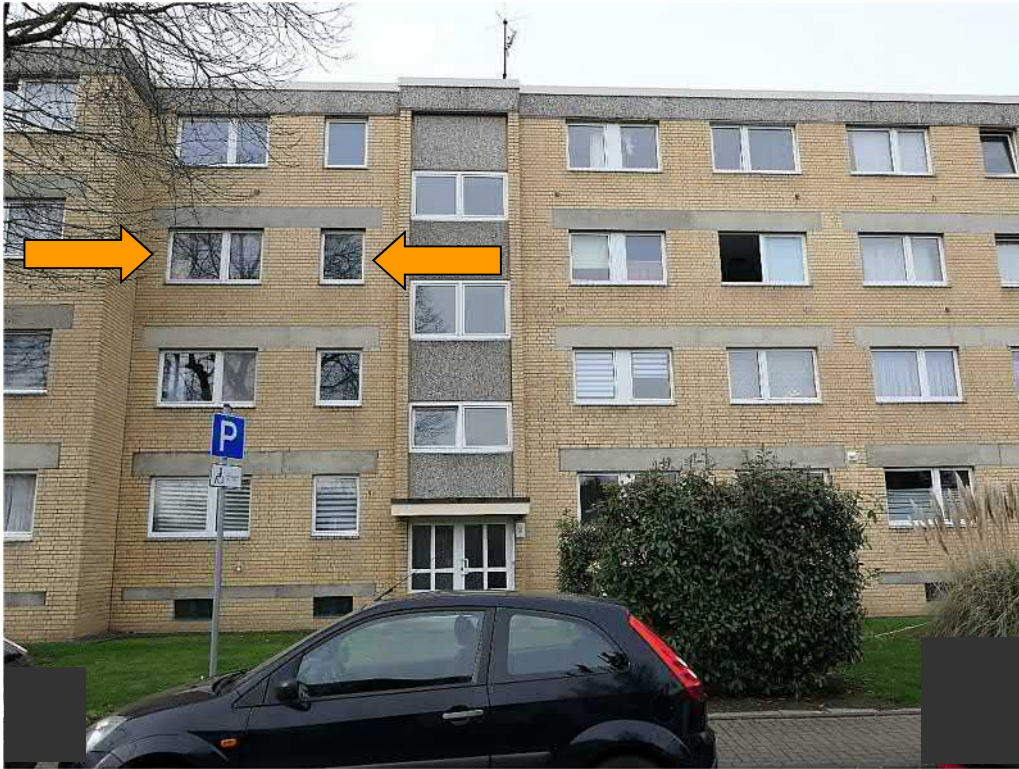
**Straßenansicht Wohnhaus Breite Straße 3 von Nordosten**

| Außenansicht: | verklindert, z. T. mit Waschbetonplatten verkleidet |
