# **GUTACHTEN**

über den Verkehrswert des

mit einem Einfamilienwohnhaus

Steubenstraße 26 58644 Iserlohn

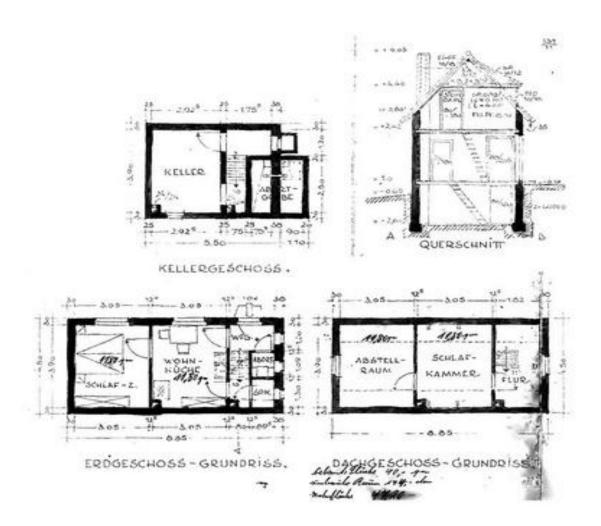
# 7. Grundriss - Schnitt Gartenlaube<sup>13</sup> (ohne Maßstab)

<sup>13</sup> Quelle: Bauakte Stadt Iserlohn, Bauschein 101/1948 "Um- und Aufbau einer bestehenden Gartenlaube"

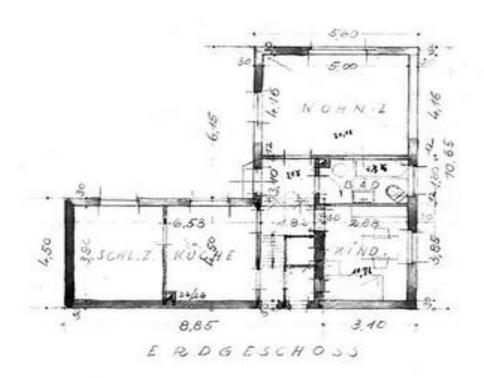
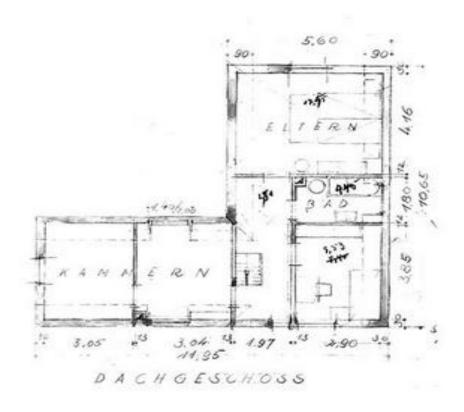
# 8. Grundrisse Erd- und Dachgeschoss<sup>14</sup> (ohne Maßstab)

Quelle: Bauakte Stadt Iserlohn, Bauschein 53 / 54 "Errichtung eines Anbaus" vom 03.02.1955

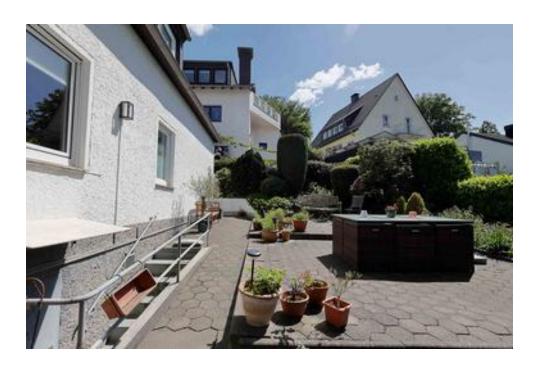
Foto Nr. 5 Terrasse mit Kelleraussentreppe

Die Treppenwangen der Kelleraussentreppe weisen Feuchtig-

keitsschäden mit Putzablösung auf. Eine Mauerkronen-

abdeckung ist nicht vorhanden.

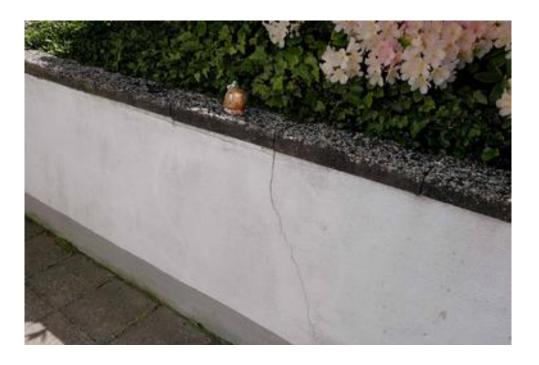
Foto Nr. 8 Stützmauer an der Südgrenze

Entlang der Südgrenze fängt eine Stützmauer das höhergelegene Nachbargrundstück "Steubenstraße 26 a" ab, um die Stabilität des Erdreichs zu gewährleisten und ein Abrutschen zu verhindern.

Aussenanlagen Die Stützmauer zur Stabilisierung gegen drückendes Erdreich

weist Risse auf. Soweit das ohne Messung erkennbar war, weist die Stützmauer eine leichte Schräglage auf. Eine

Untersuchung der Standsicherheit ist angeraten.

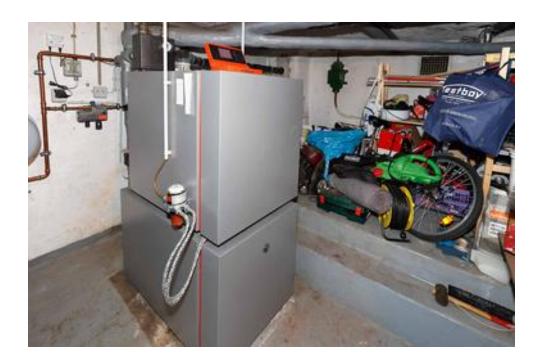
Foto Nr. 9 KG: Heizungskeller

**Heizung** Ölheizkessel "Viessmann-Vitodens" Einbau 2016,

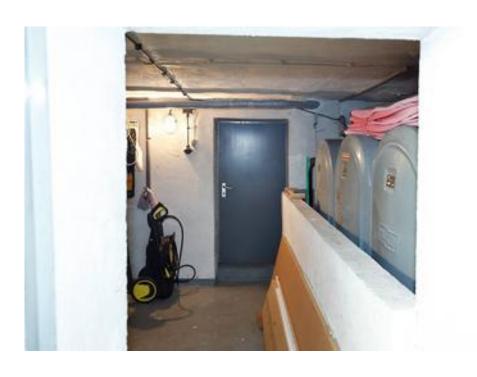
Foto Nr. 10 KG: Tankraum

Stahlöltanks Einbau 1970, Stahl- Flachradiatoren
