WERTERMITTLUNG

Nr. ZS 1539.03-24

vom 23.04.2024

Grundstück: Möllerstraße 7, Esserstraße 26, 28
58119 Hagen
(Gemarkung Hohenlimburg,
Flur 31, Flurstück 897)

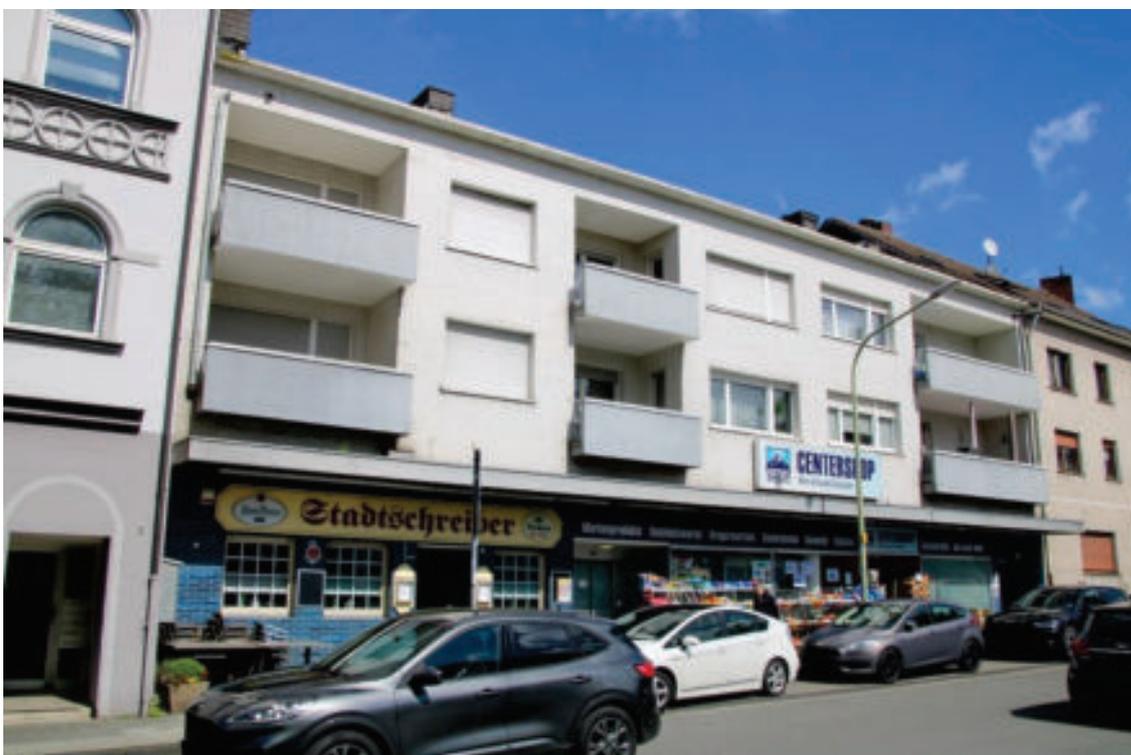
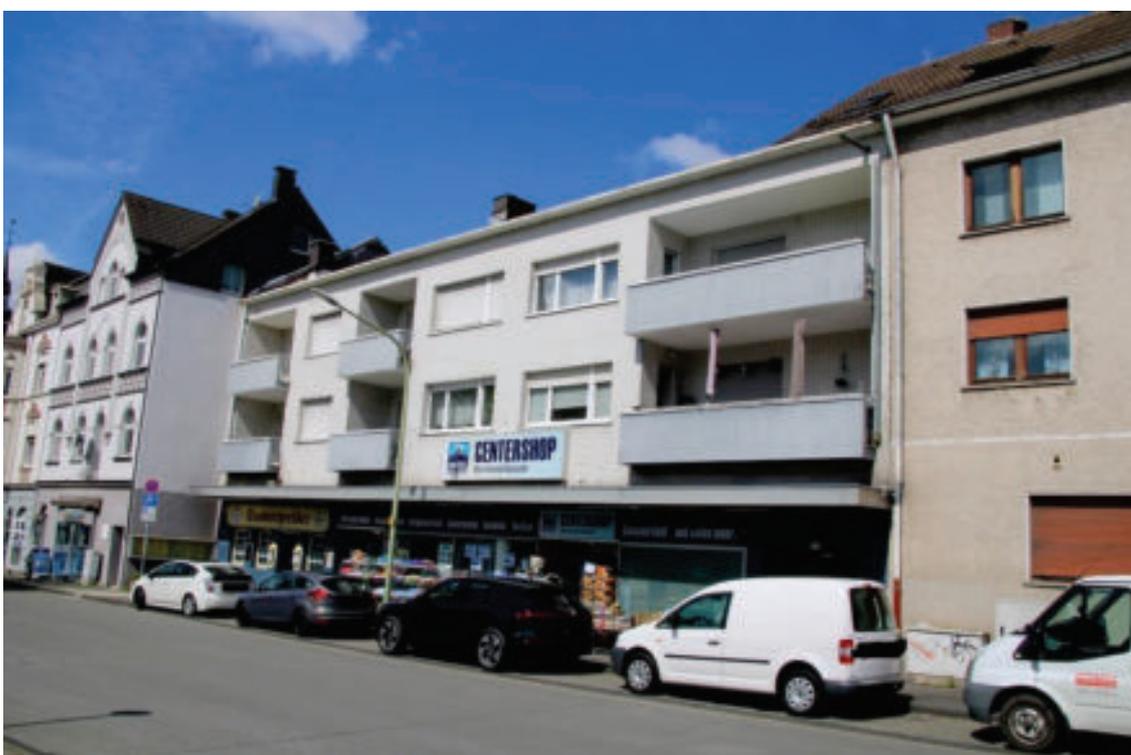
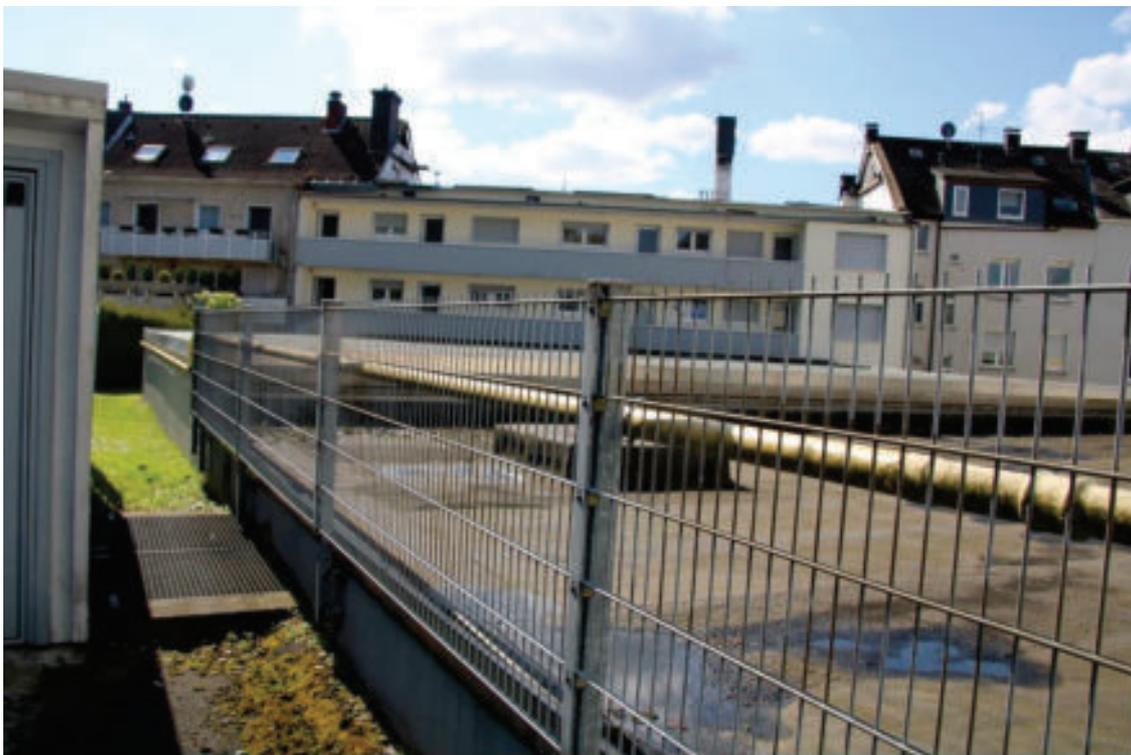
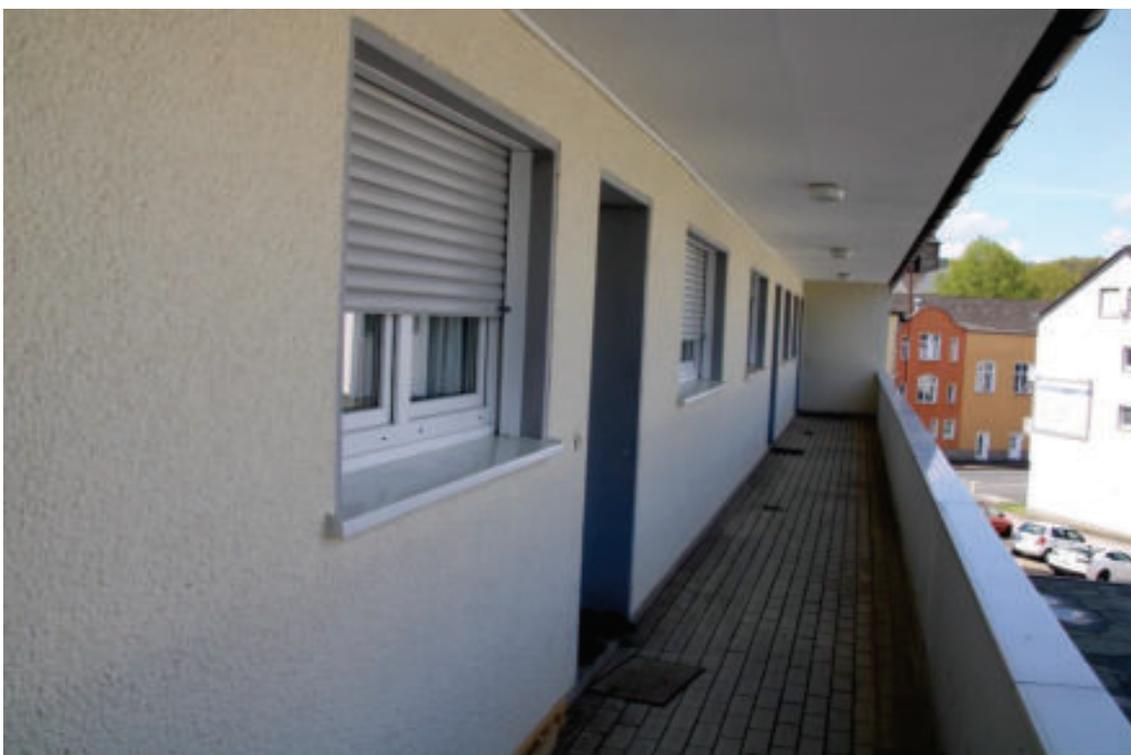
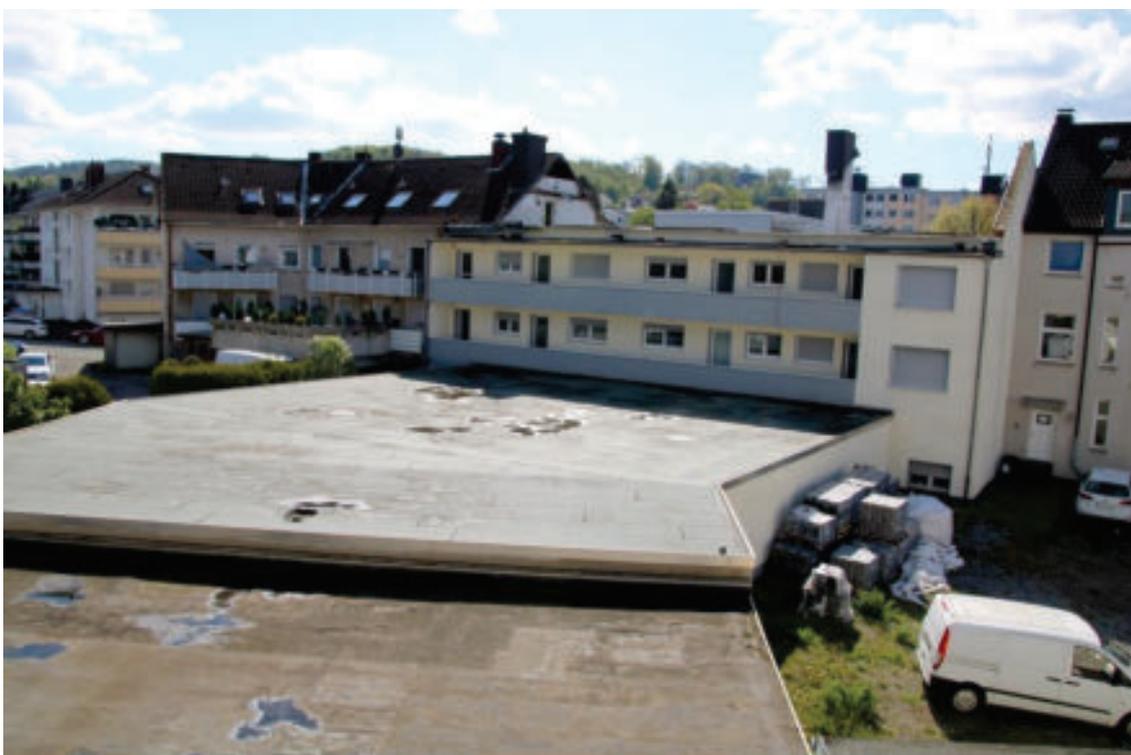
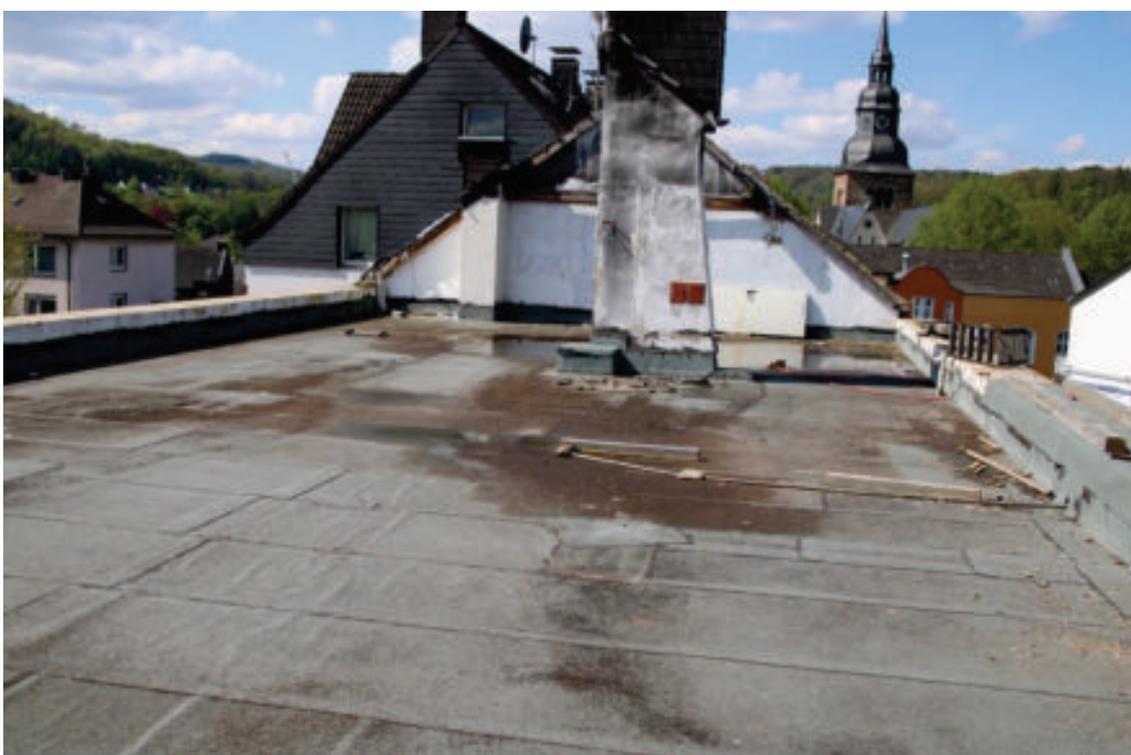
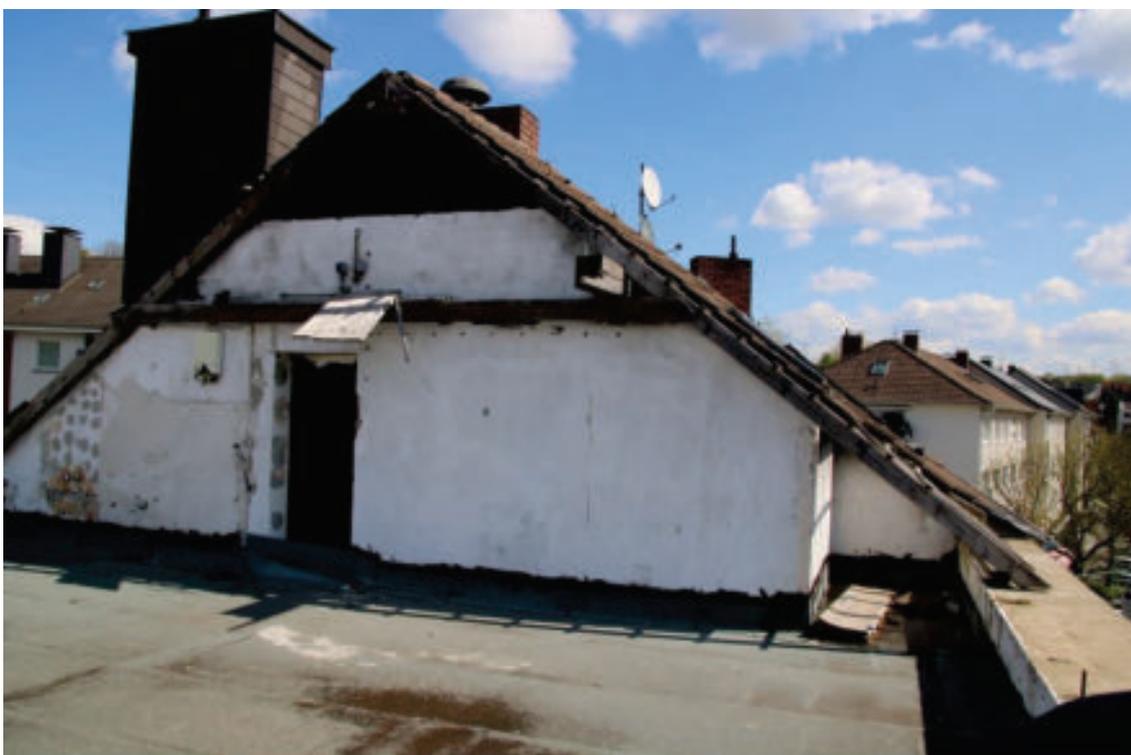
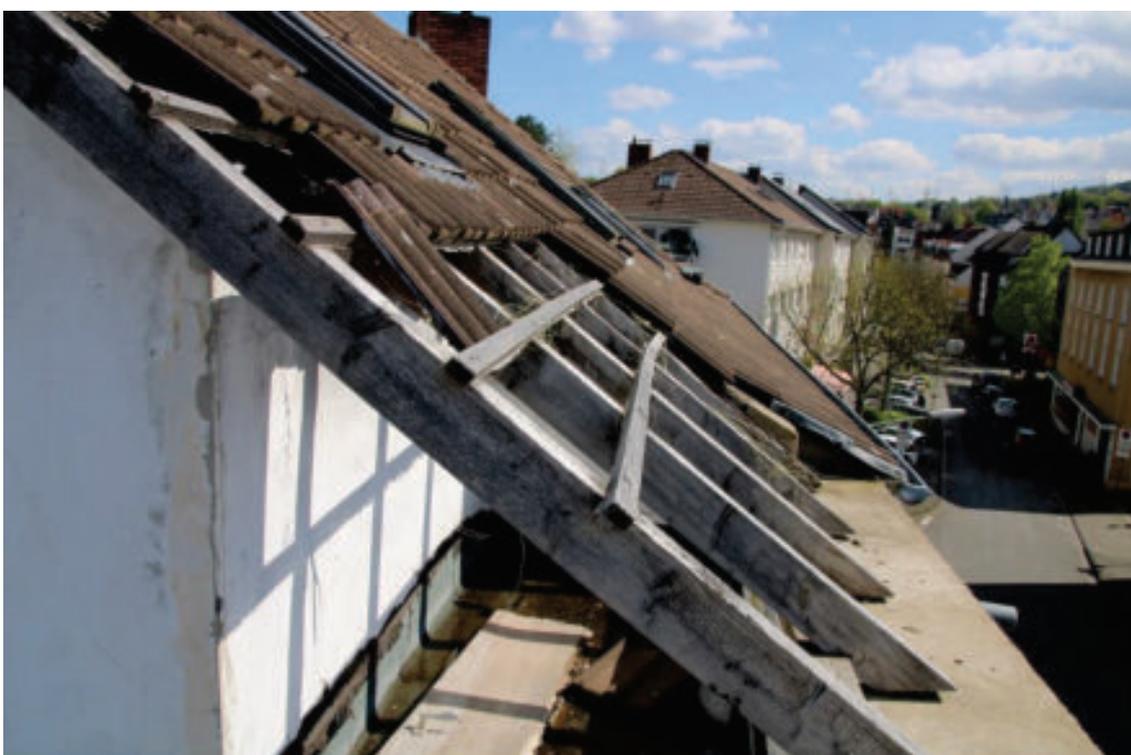
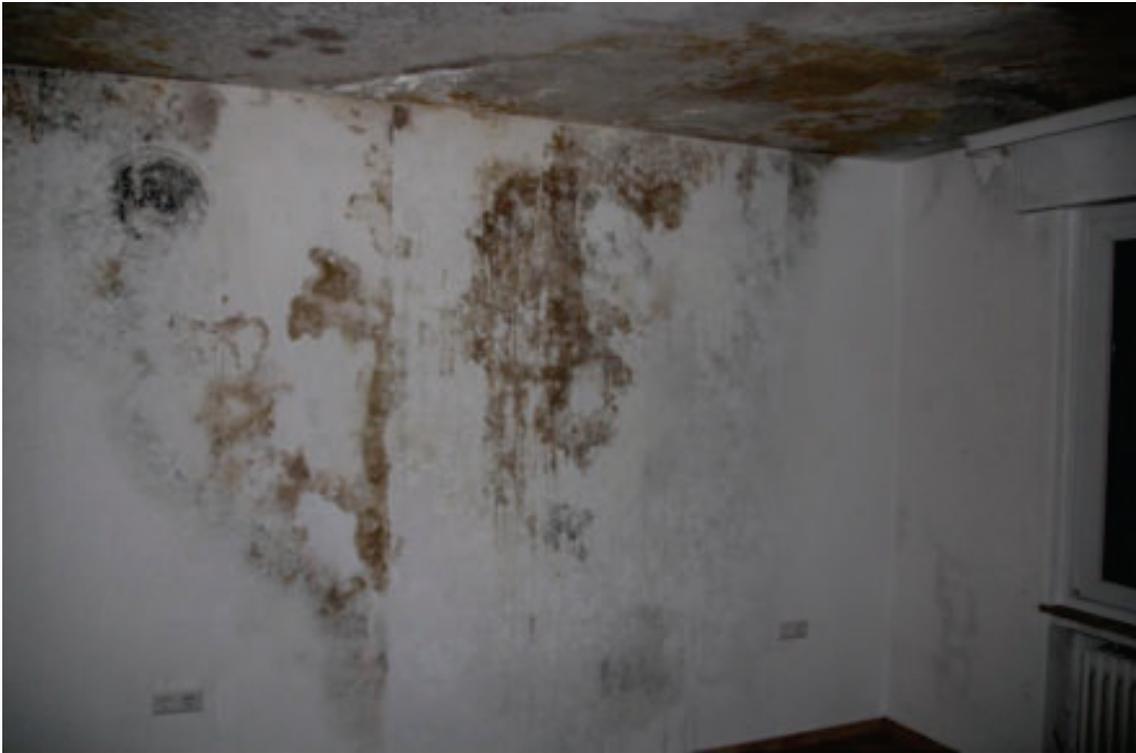
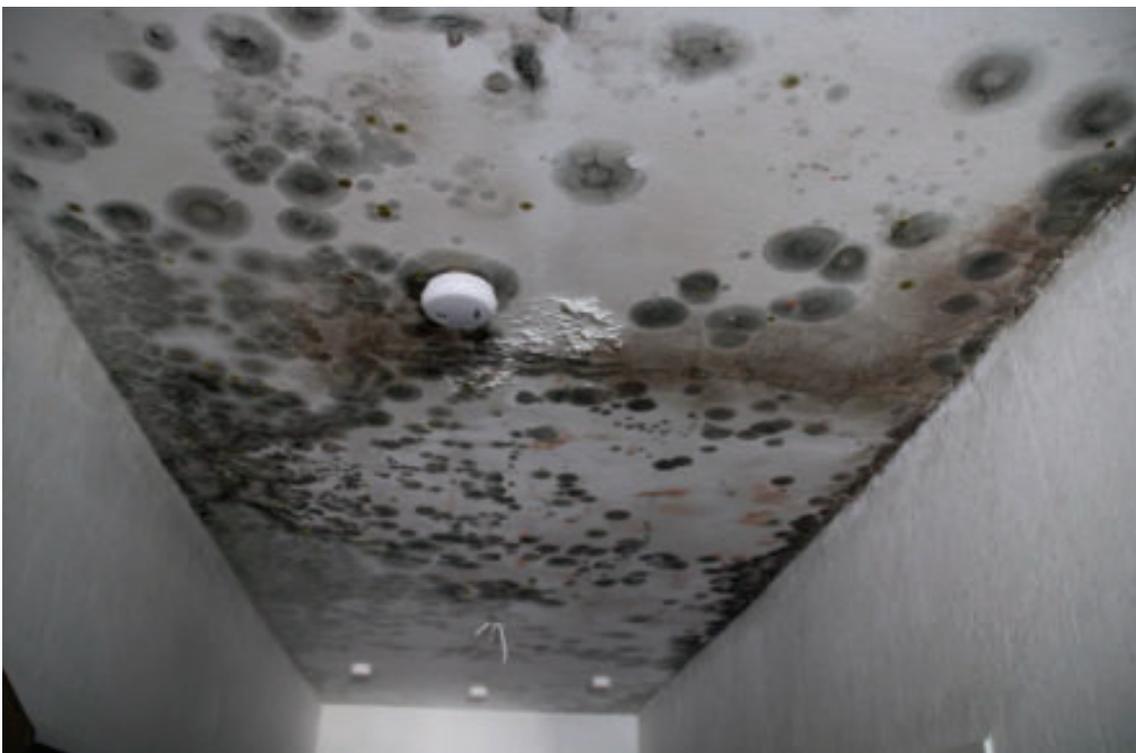
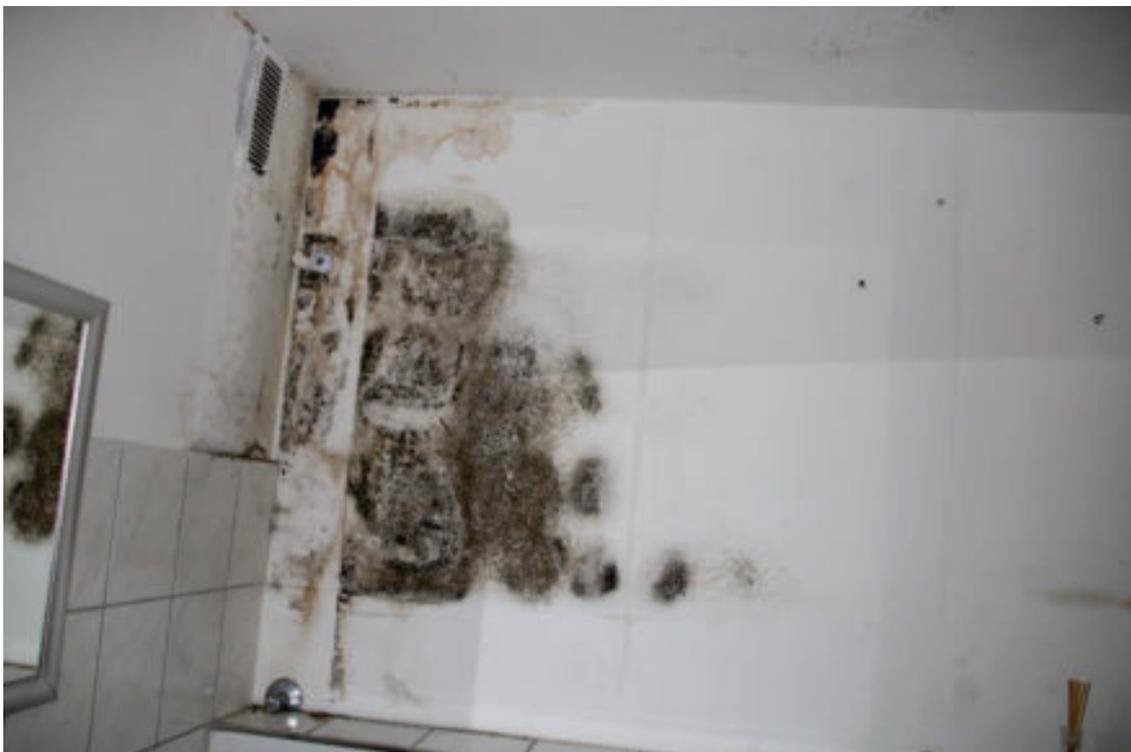
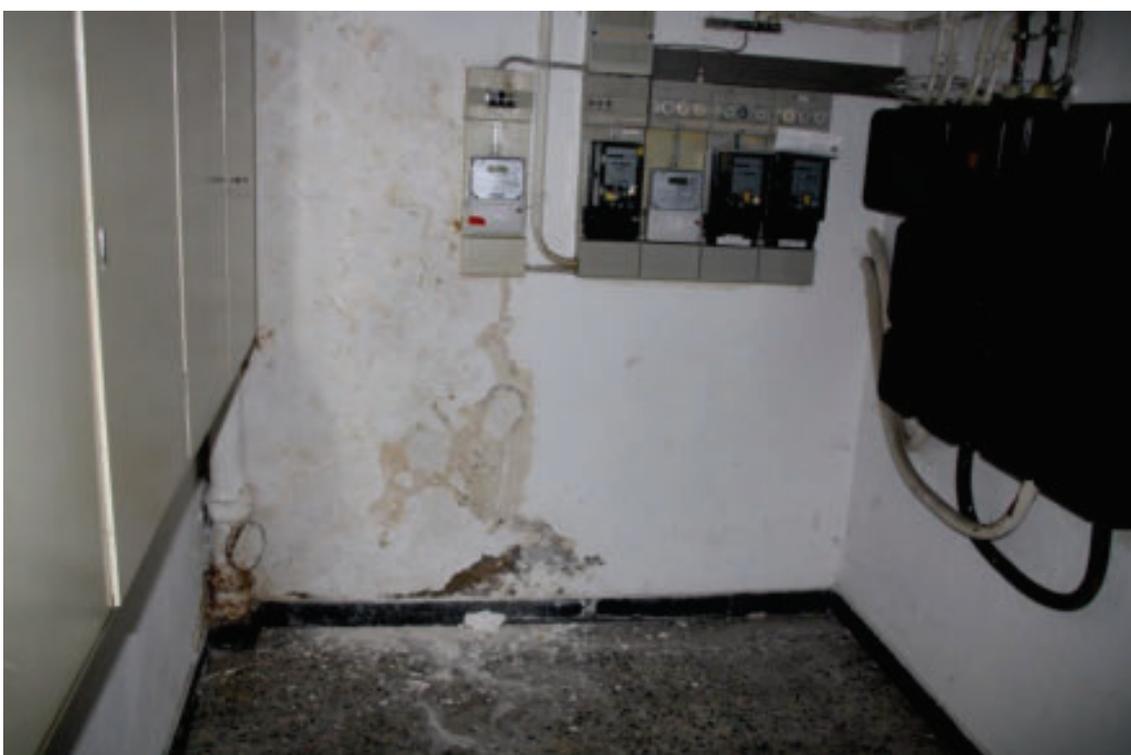
(vgl. Fotos 1 – 12 in Anlage 18)

- ↳ Wohn-/Geschäftshaus „Möllerstraße 7“ in geschlossener Bauweise mit eingeschossigem Anbau

- ↳ bauliche Gegebenheiten/Ausstattungsdetails
 - Mauerwerk, z. T. Leichttrennwände
 - Stahlbetondecken
 - massives Treppenhaus
 - Holzstabdach mit Pfannendeckung; z. Zt. Notabdichtung nach Brandereignis im Dachgeschoss (ca. 07/2022)

- Anbau in Massivbauweise z. T. Stahlbetonkonstruktion
 - Flachdach mit Bitumendeckung
 - Fassaden:
überwiegend verputzt, z. T. bekleidet
 - Kunststoffenster mit Isolierverglasung; z. T. Rollläden;

z. T. Schaufensteranlagen; z. T. Dachflächenenster
 - Vordachkonstruktion
 - z. T. abgehängte Decken im Ladenlokal „Centershop“
 - Gewerbeeinheit „Centershop“ mit Lüftungsanlage

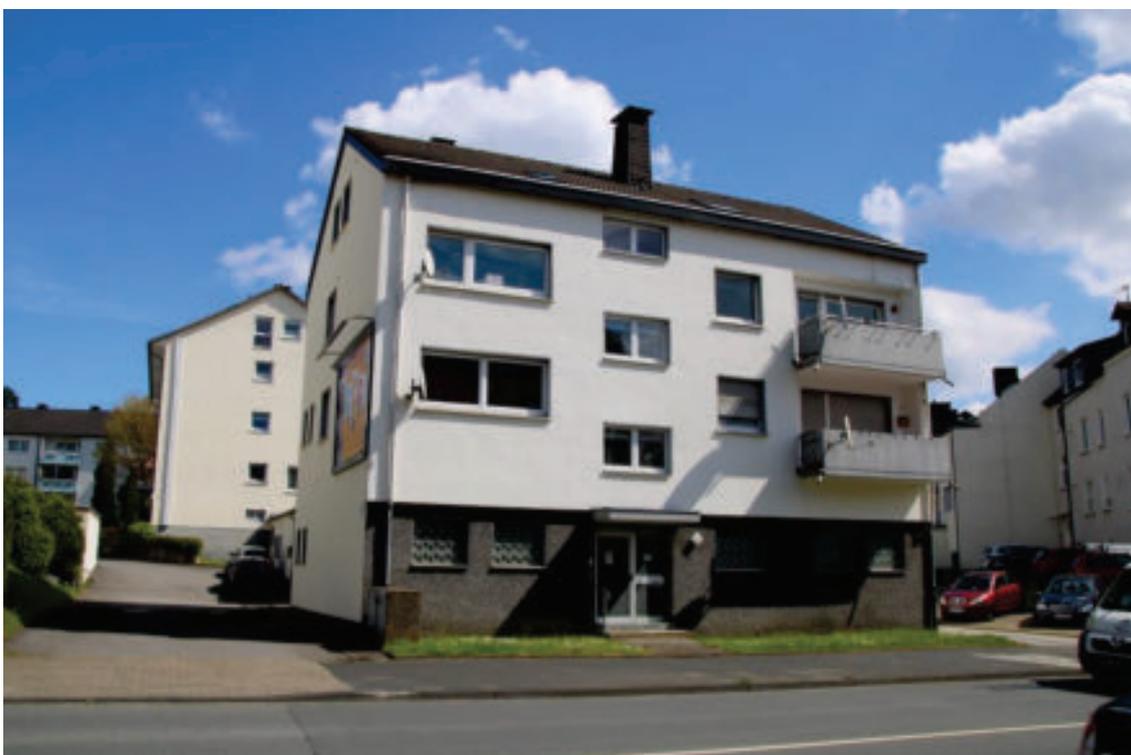
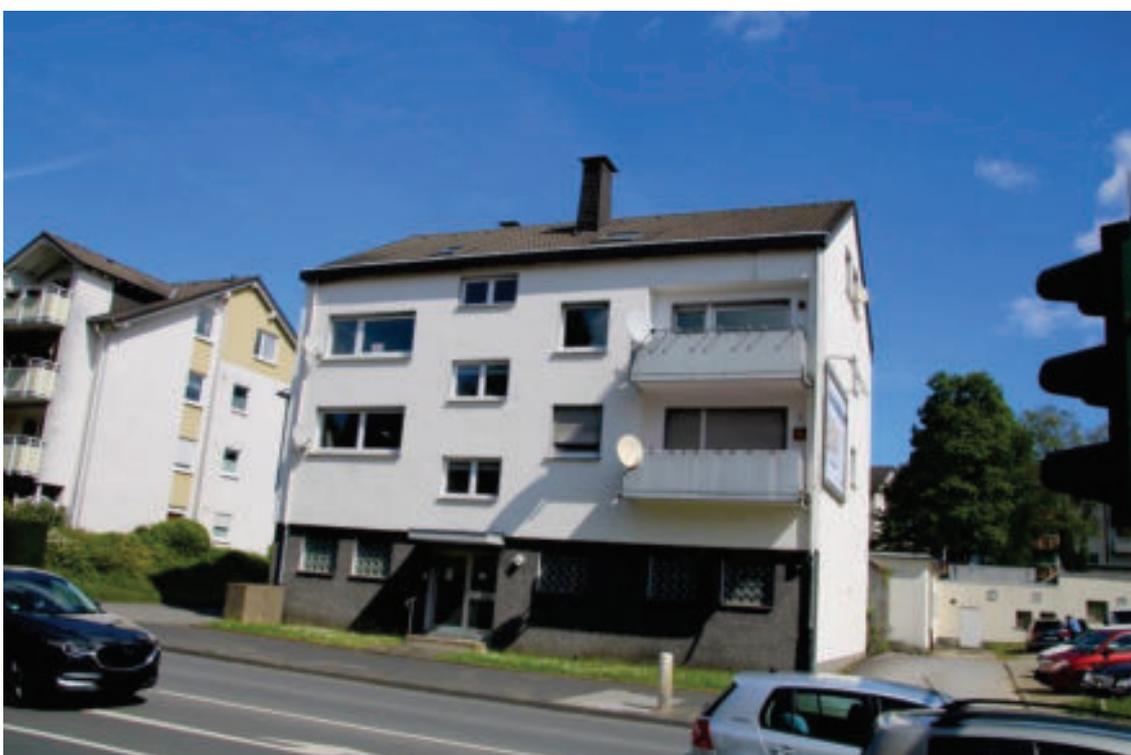
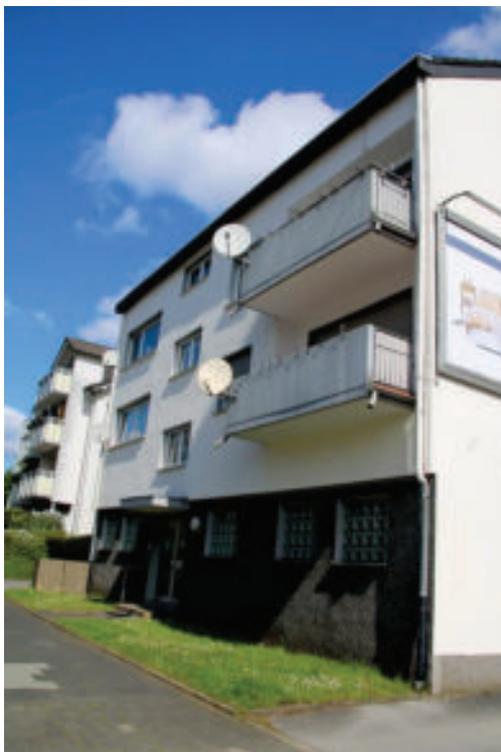
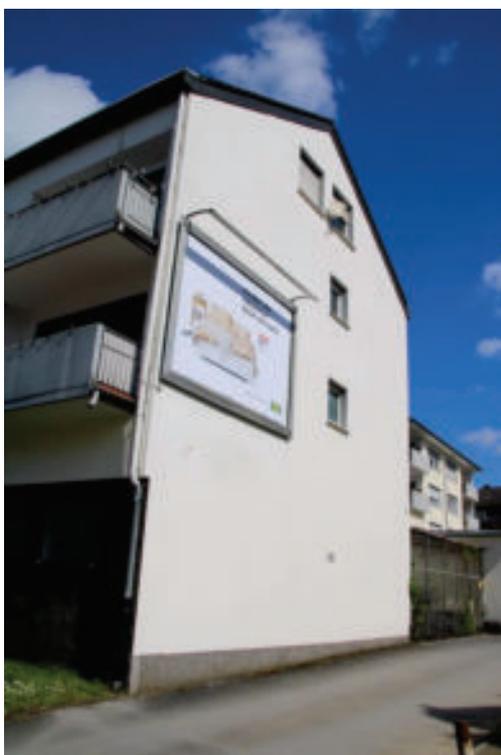
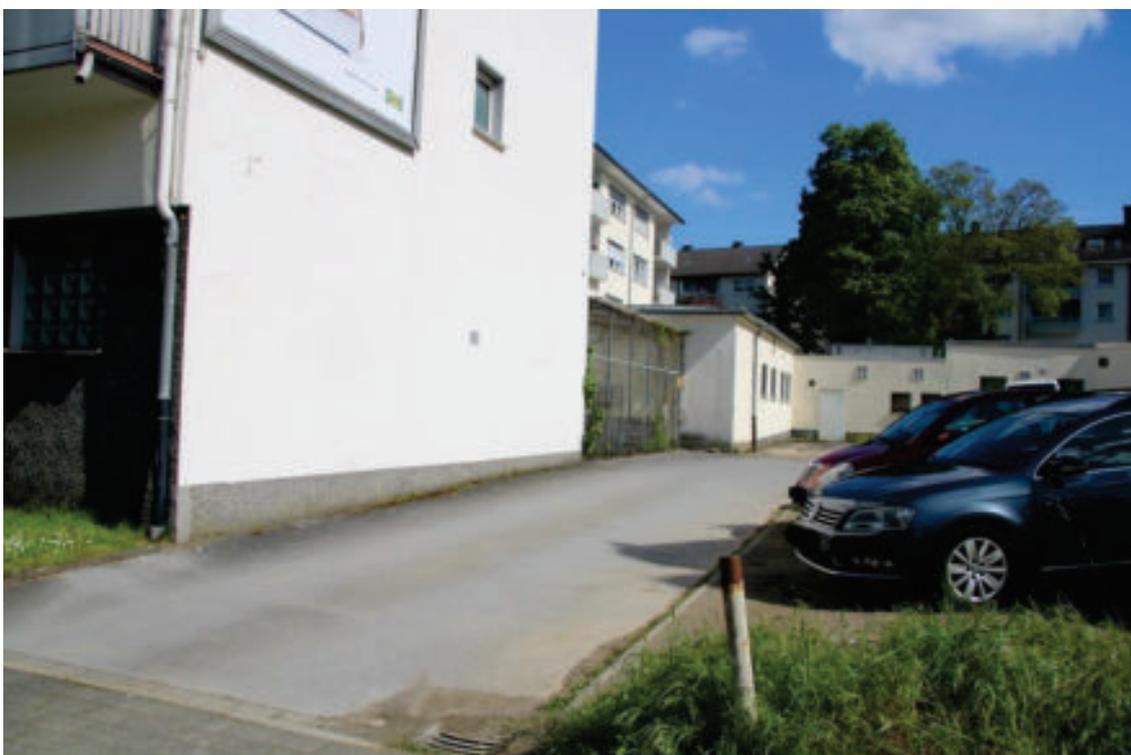
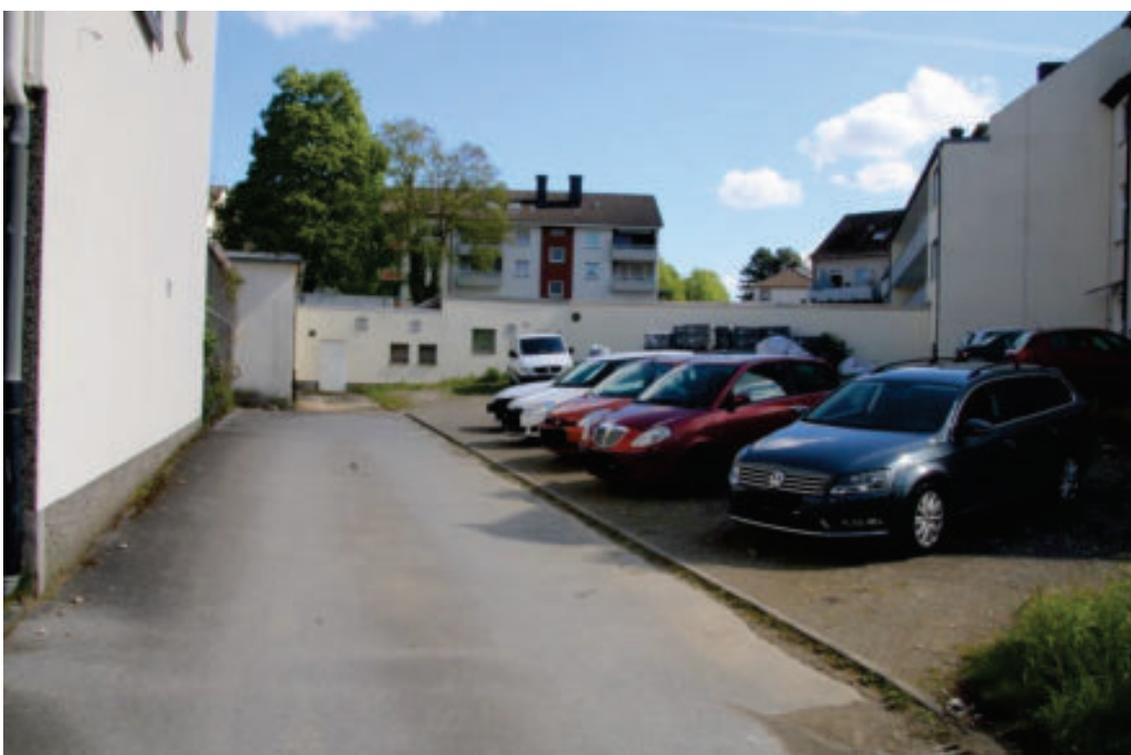
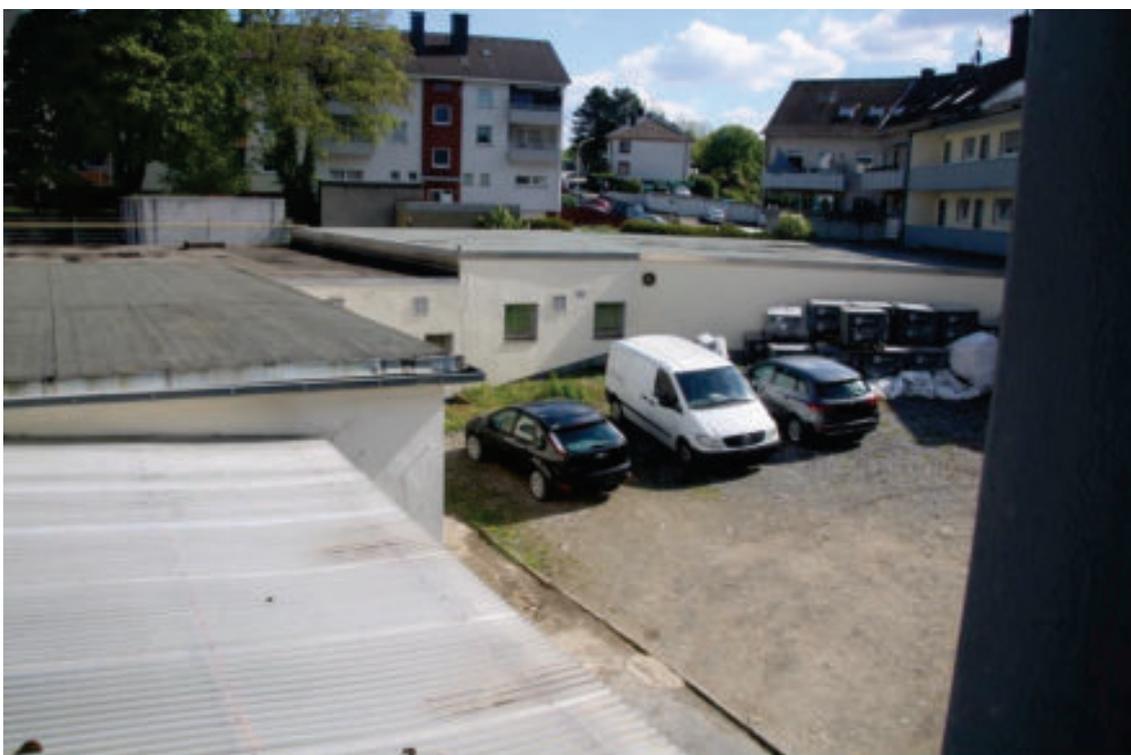
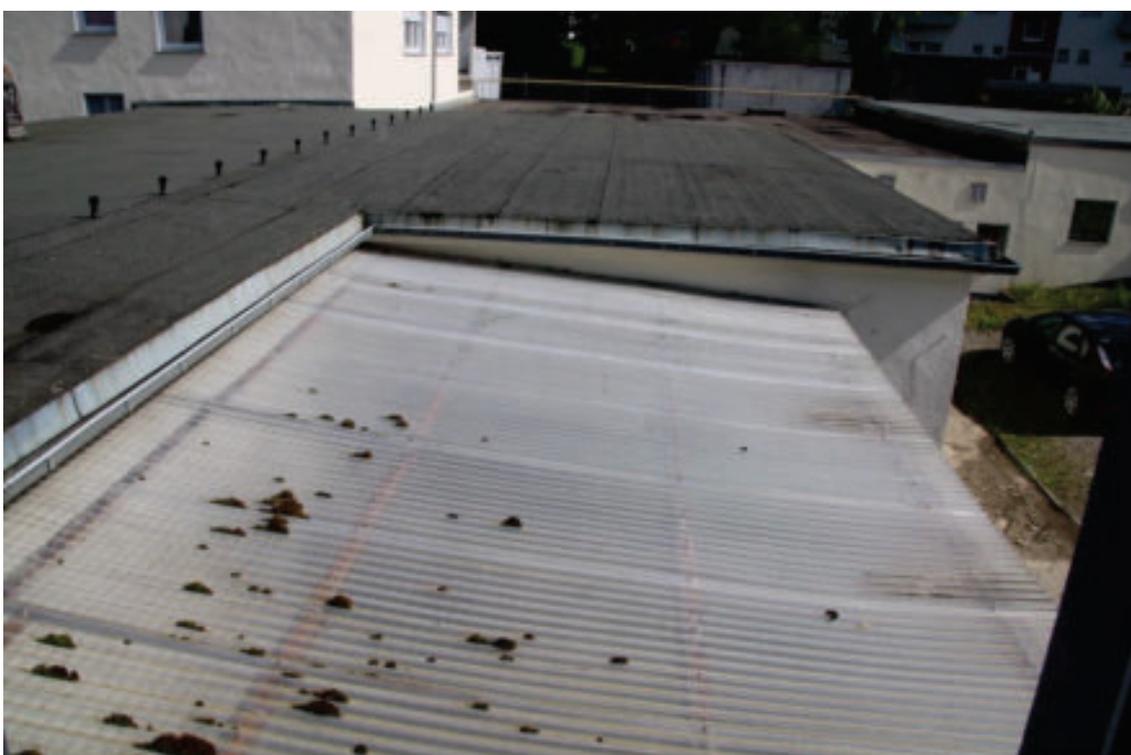
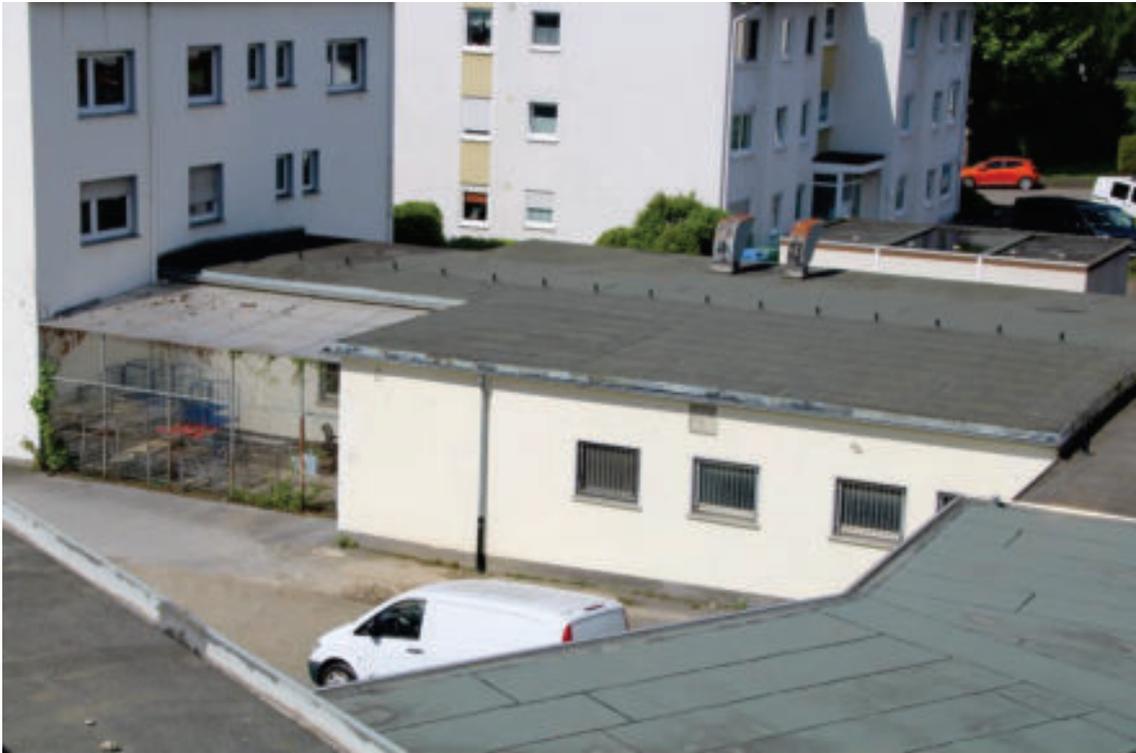
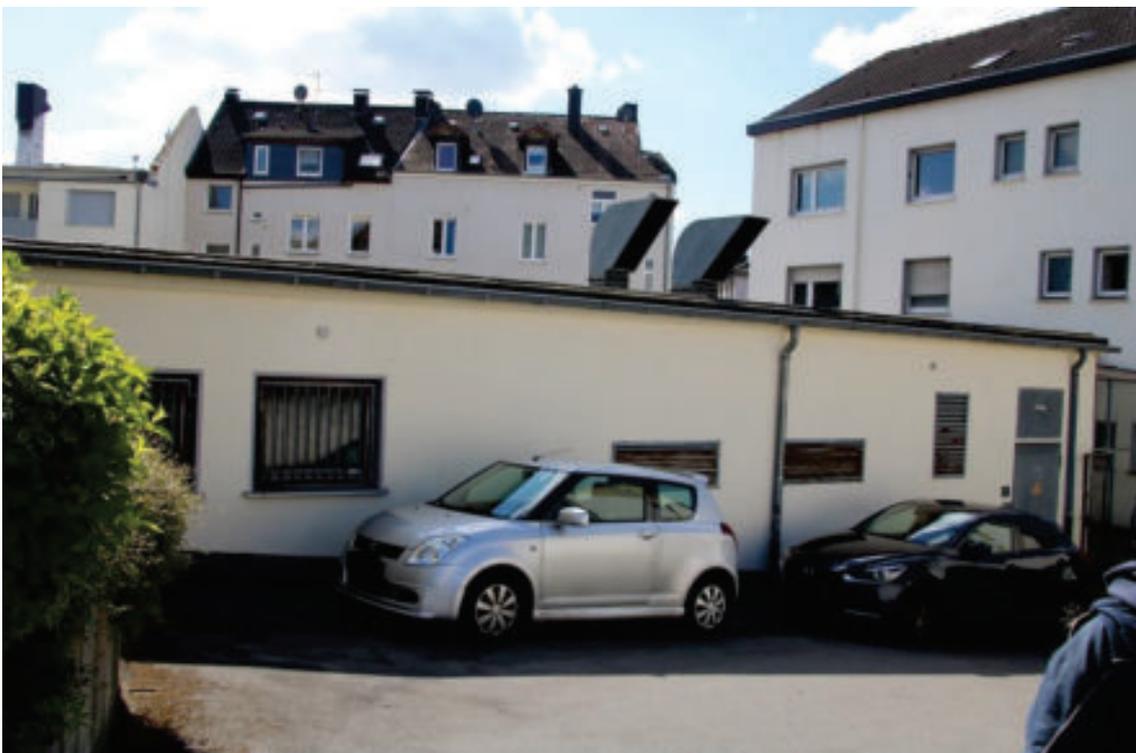
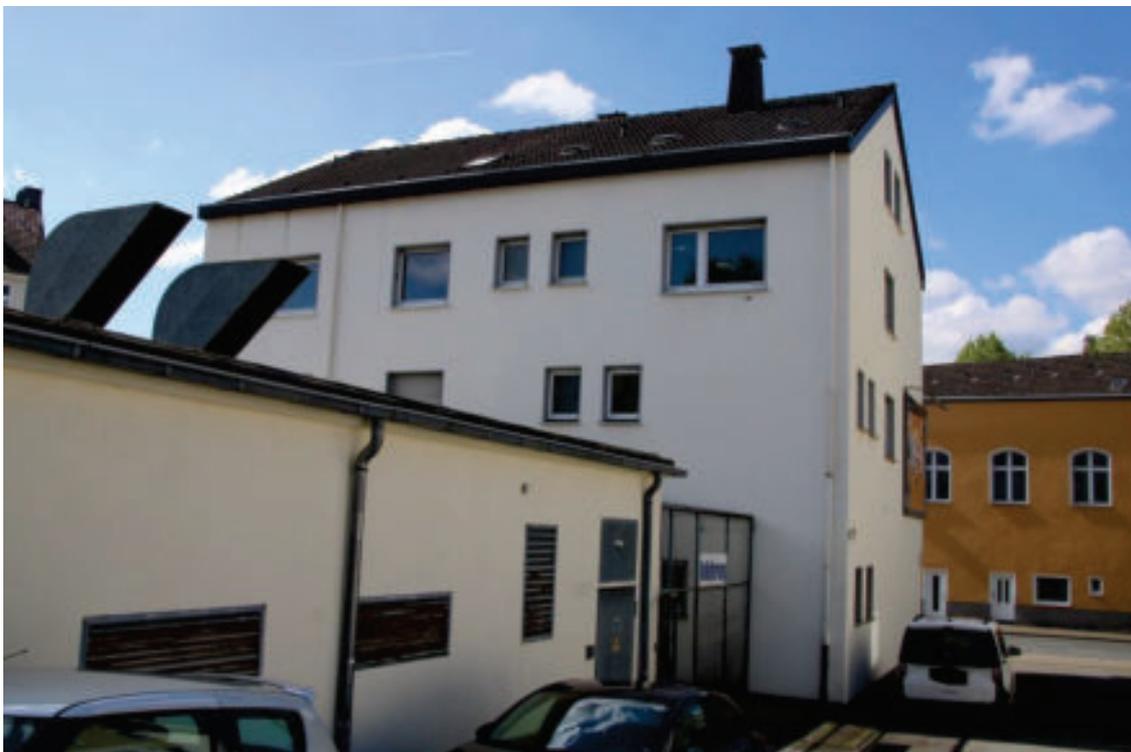
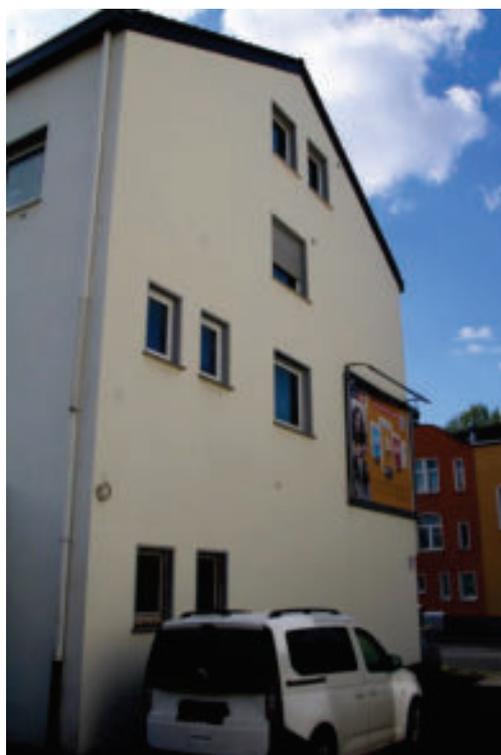
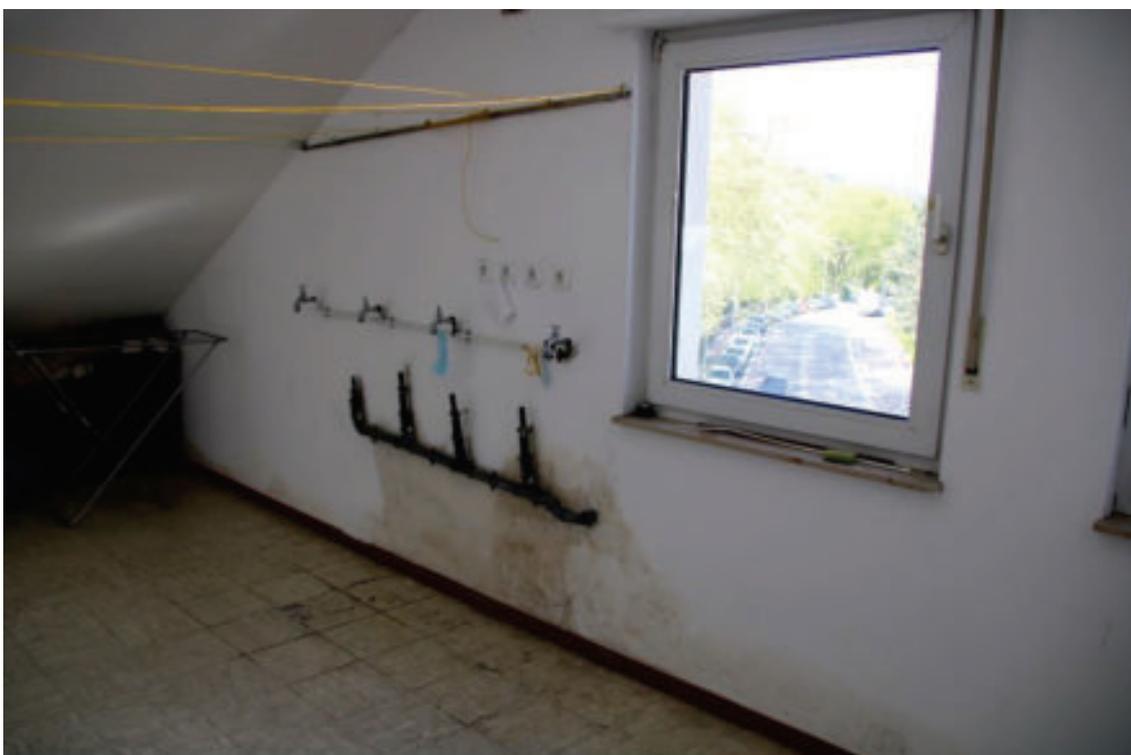
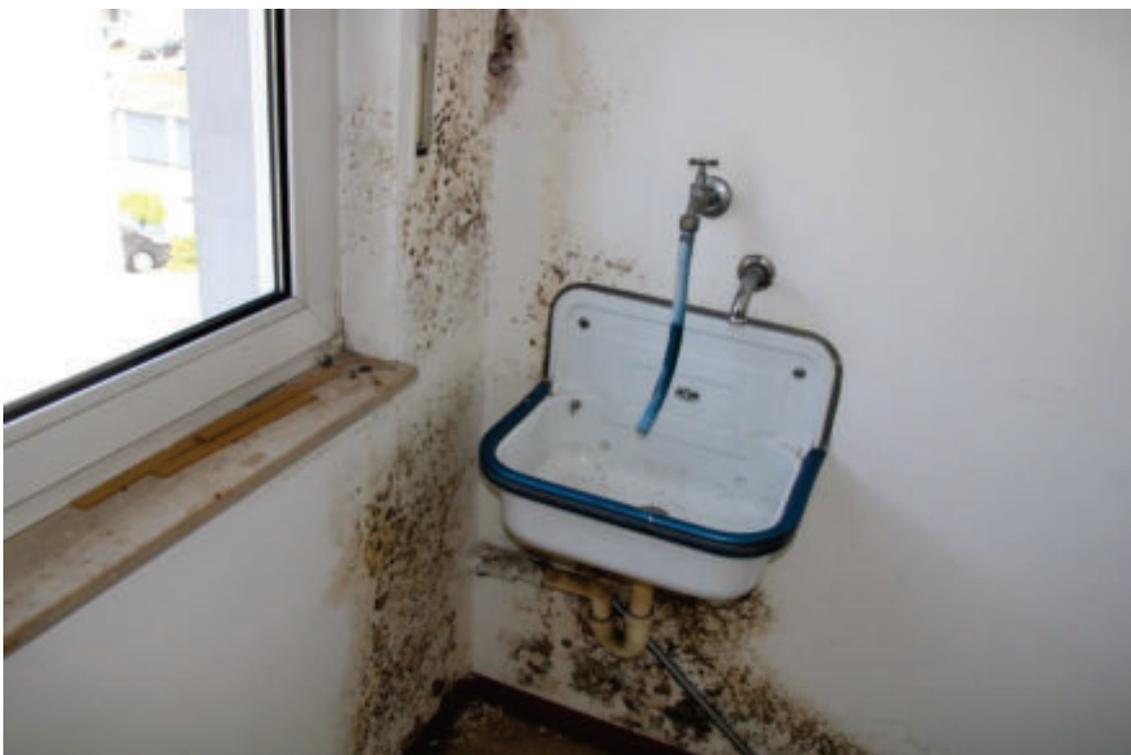
4.6 Mehrfamilienwohnhaus „Esserstraße 26“ (vgl. Fotos 13 – 26 in Anlage 18)

- ↳ Mehrfamilienwohnhaus mit eingeschossigem Anbau
- ↳ Gebäudenutzung:
 - Kellergeschoss:
Nebenräume, Keller, Haustechnik
 - Erdgeschoss:
Nebenfläche Lager;
vgl. Grundriss in Anlage 7
 - 1. Obergeschoss:
2 abgeschlossene Wohnungen;
vgl. Grundriss in Anlagen 14 und 15
 - 2. Obergeschoss:
2 abgeschlossene Wohnungen;
vgl. Grundriss in Anlage 14
 - Dachgeschoss:
Dachboden, 1 abgeschlossene Wohnung;
vgl. Grundriss in Anlage 16
- ↳ bauliche Gegebenheiten/Ausstattungsdetails
 - Mauerwerk, z. T. Leichttrennwände
 - Stahlbetondecken
 - massives Treppenhaus
 - Holzstängeldach mit Pfannendeckung
 - Anbau in Massivbauweise, z. T. Stahlbetonkonstruktion
 - Flachdach mit Bitumendeckung
 - Fassaden:
verputzt, z. T. Wärmedämmverbundsystem
 - Kunststofffenster mit Isolierverglasung; z. T. Rollläden;
z. T. Vergitterung; z. T. Glasbausteinfenster

- Eingangsüberdachung
- je Einheit geflieste Sanitäreinrichtung, z. T. baujahrestypisch, z. T. erneuert
- Gaszentralheizung
- 2 Wohneinheiten im 1. und 2. Obergeschoss jeweils mit Balkon (straßenseitig)
- 3 Wohneinheiten im 1. und 2. Obergeschoss und Dachgeschoss jeweils ohne Balkon
