WERTERMITTLUNG

Nr. ZS 1539.03-24

vom 23.04.2024

Grundstück: Möllerstraße 7, Esserstraße 26, 28
58119 Hagen
(Gemarkung Hohenlimburg,
Flur 31, Flurstück 897)

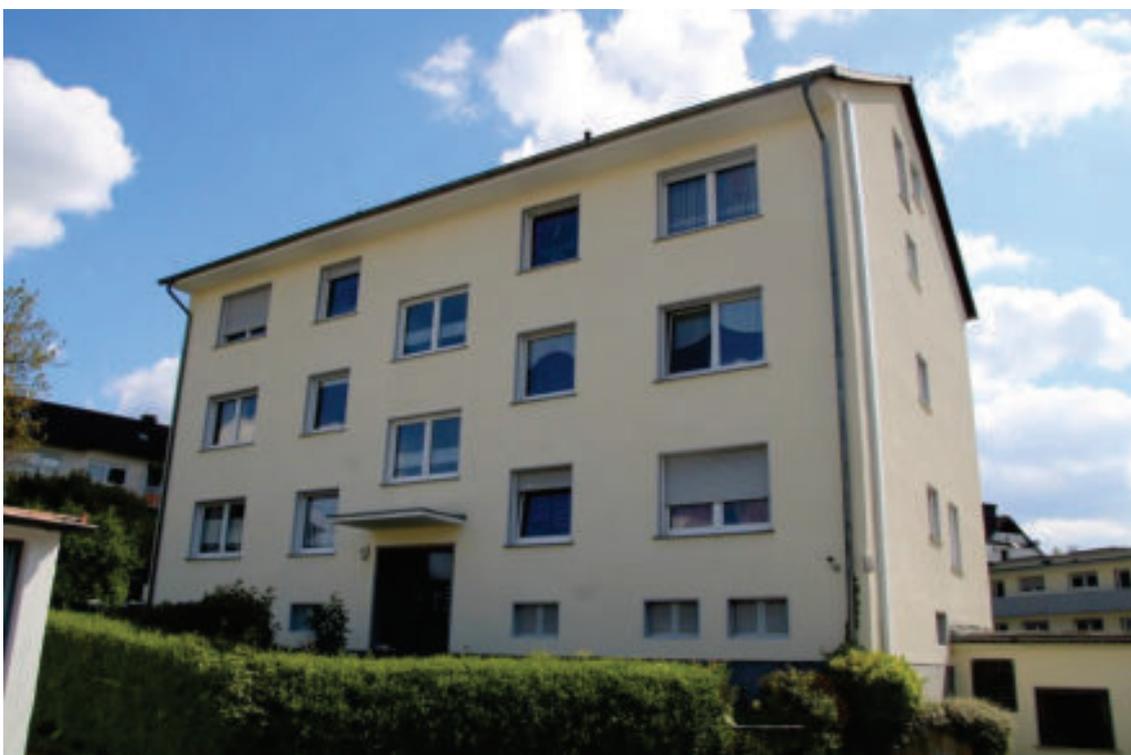
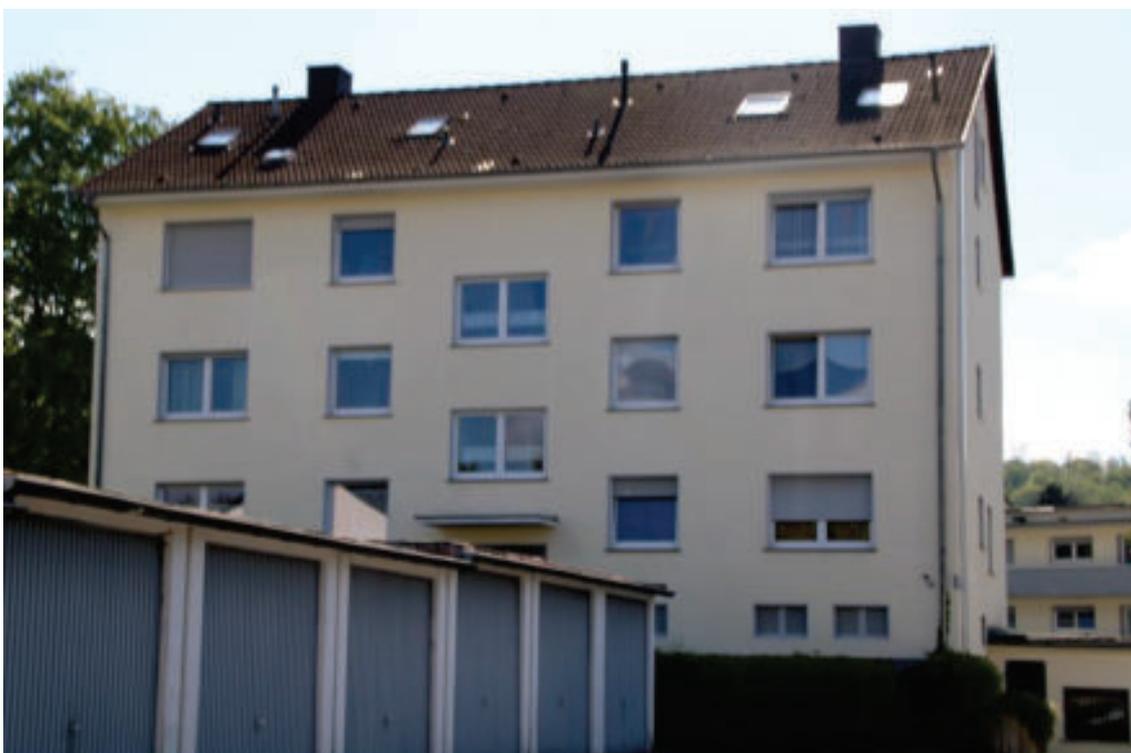
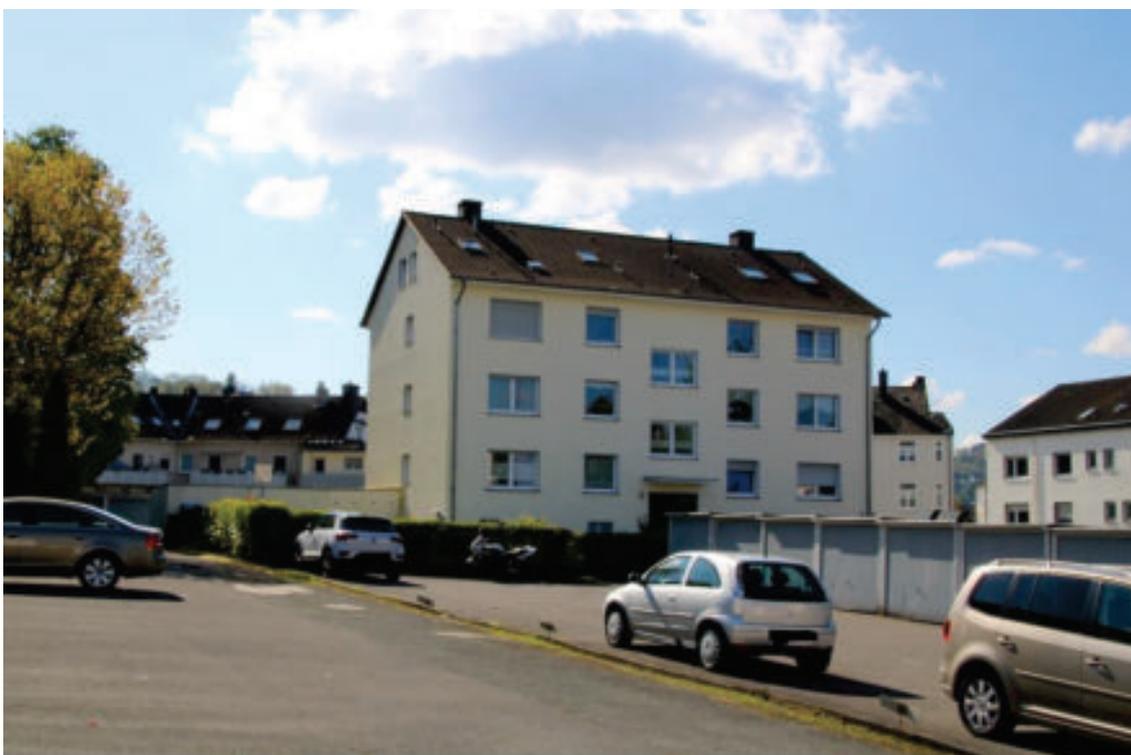
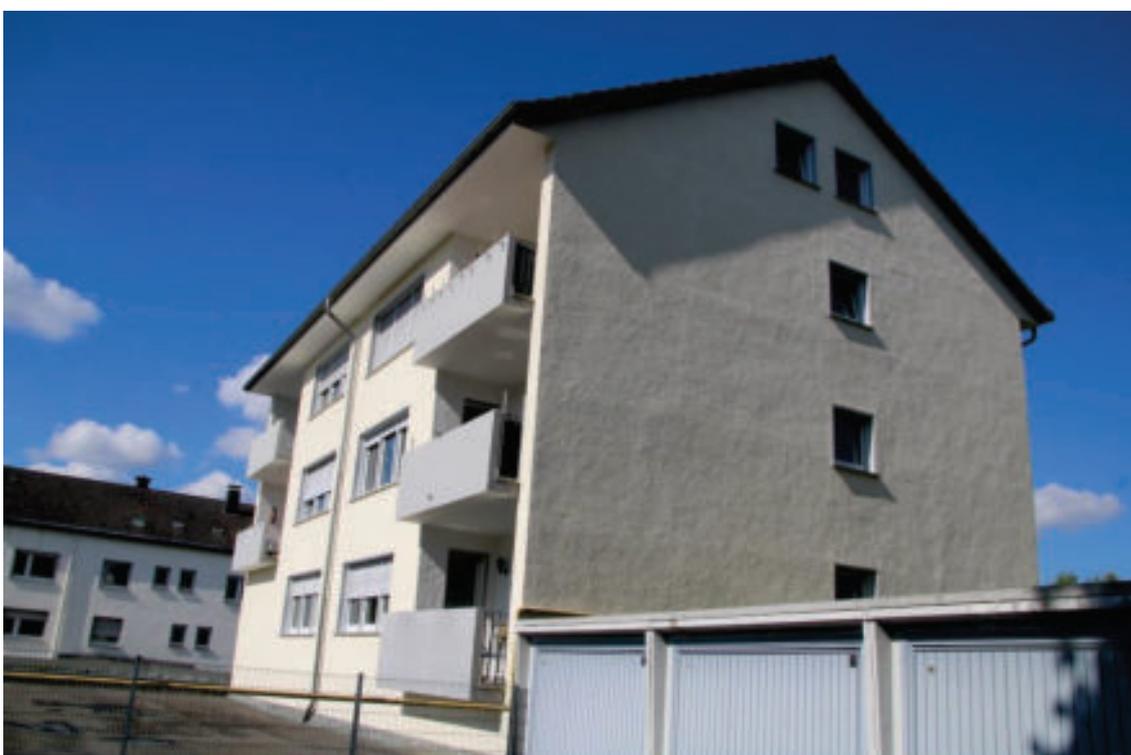
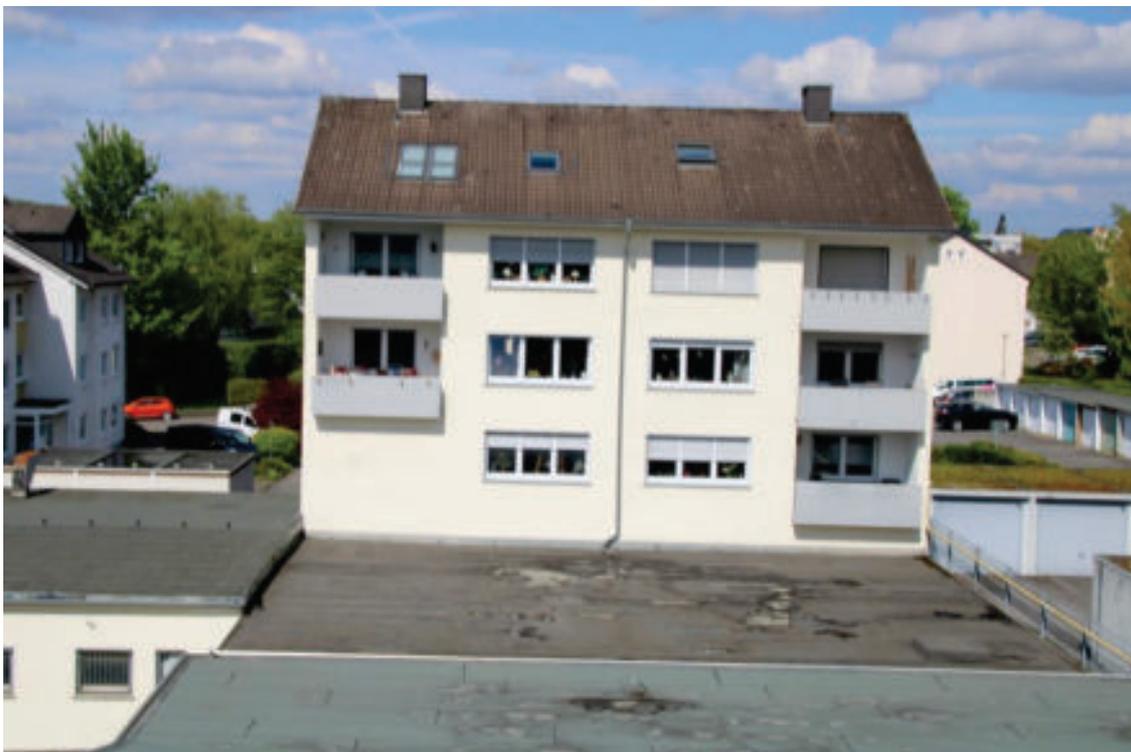
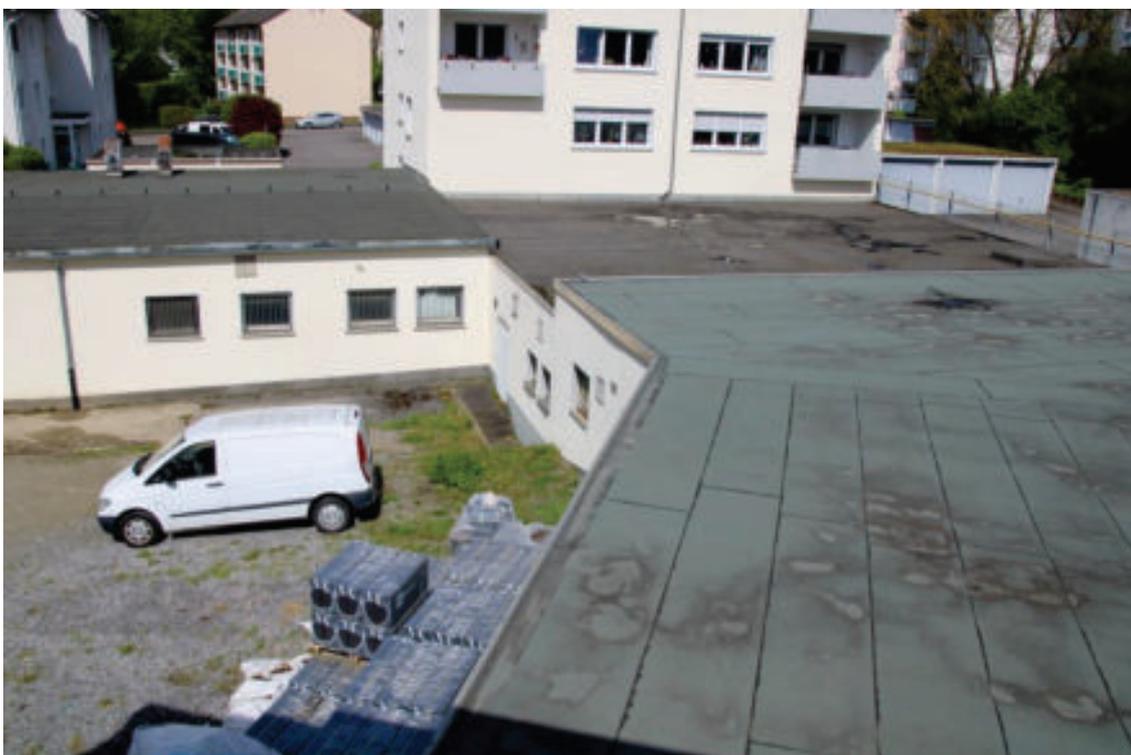
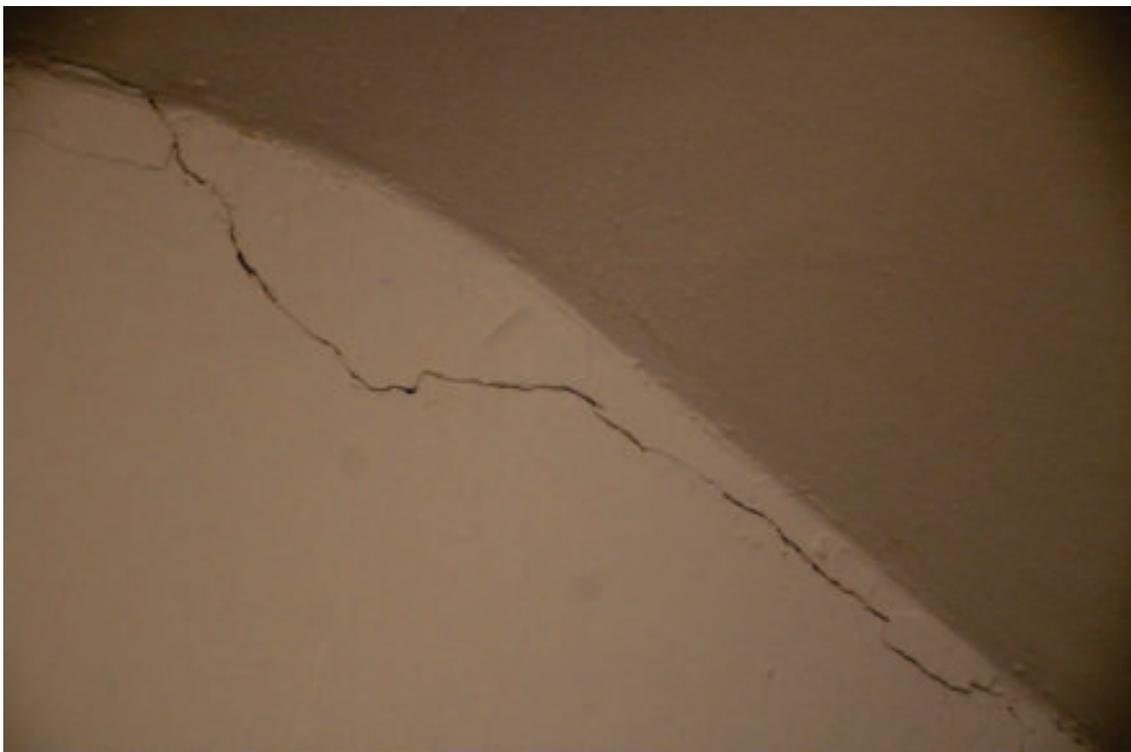
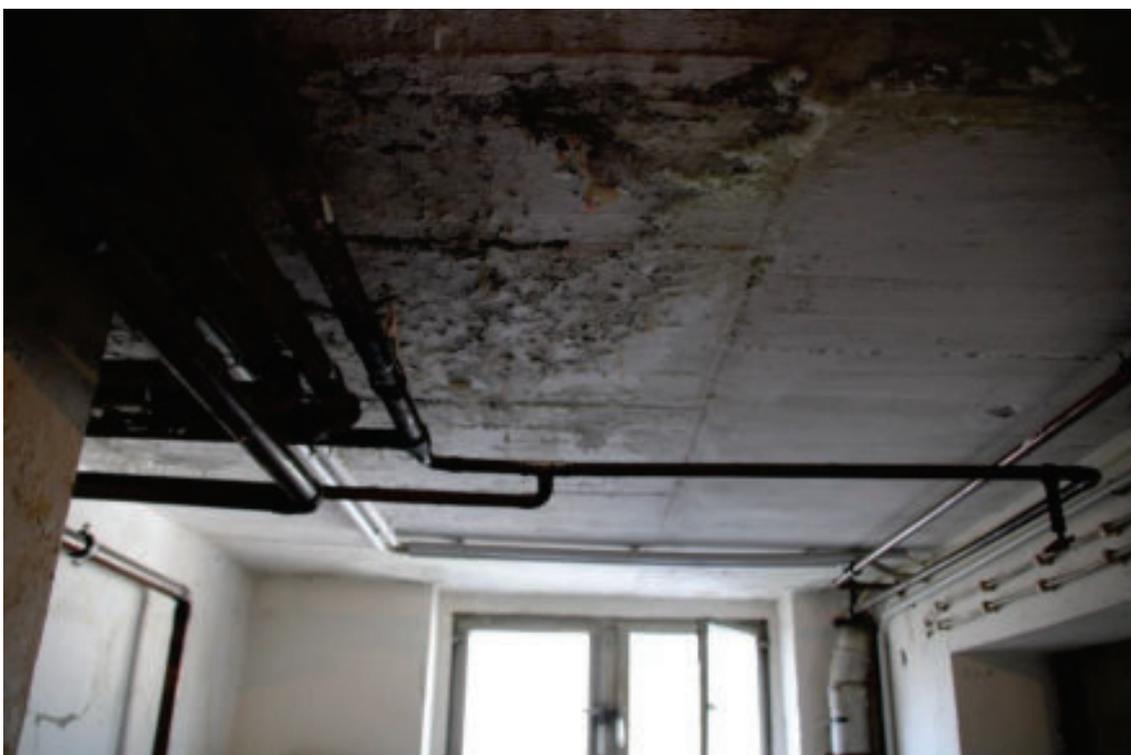
4.7 Mehrfamilienwohnhaus „Esserstraße 28“ (vgl. Fotos 27 – 34 in Anlage 18)

- Mauerwerk, z. T. Leichttrennwände
- Stahlbetondecken
- massives Treppenhaus
- Holzstabdach mit Pfannendeckung
- Fassaden:
verputzt
- Kunststofffenster mit Isolierverglasung; z. T. Rollläden;
z. T. Dachflächenfenster
- Eingangüberdachung
- je Einheit geflieste Sanitäreinrichtung, z. T. baujahrestypisch,
z. T. erneuert
- je Einheit Gasetagenheizung
- 5 Wohneinheiten im Erdgeschoss, 1. und 2. Obergeschoss jeweils
mit Balkon
- 3 Wohneinheiten im Erdgeschoss und Dachgeschoss jeweils ohne
Balkon

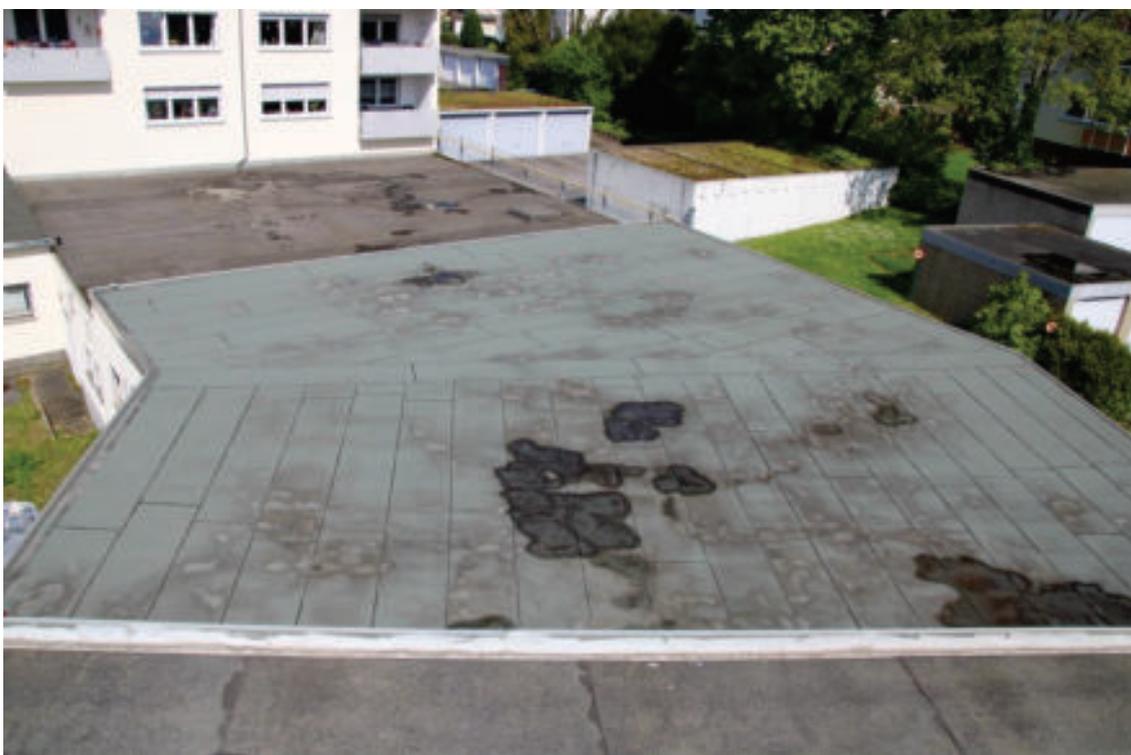
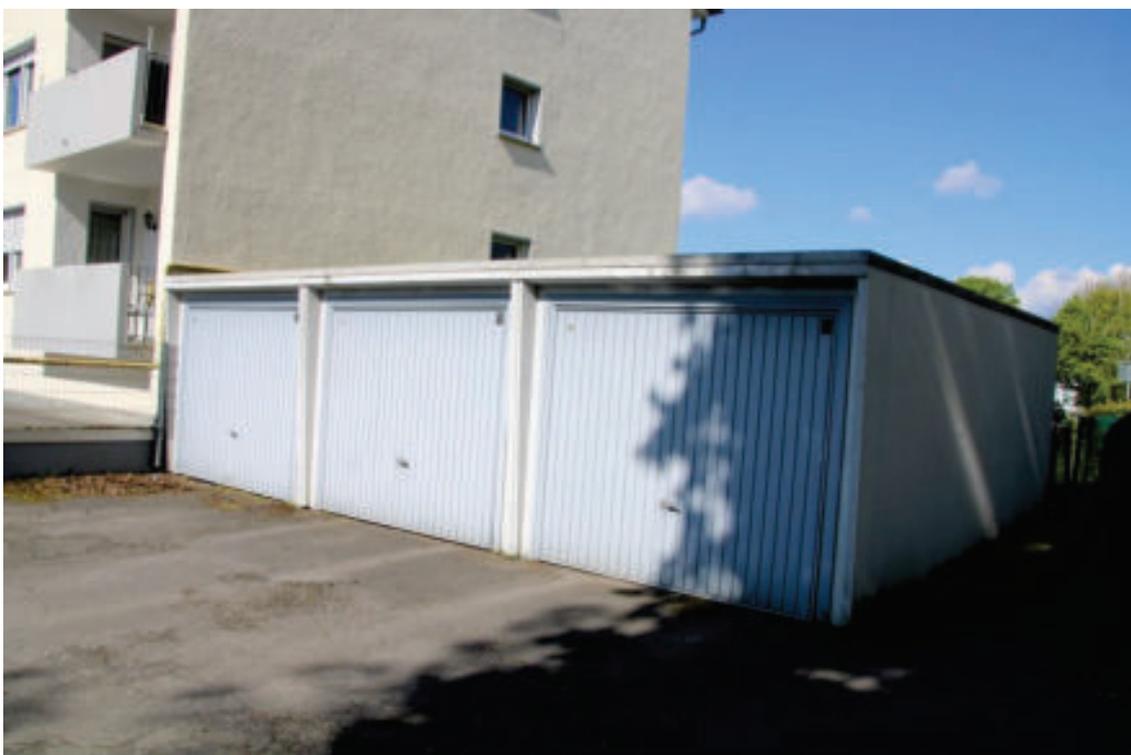
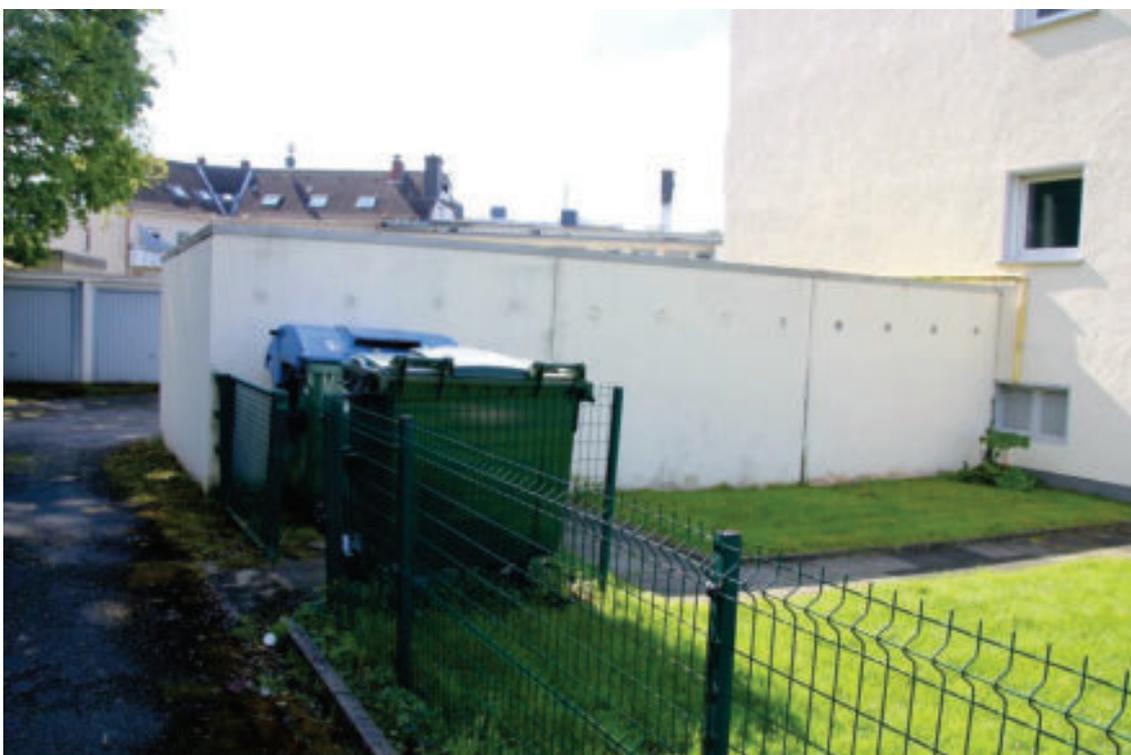
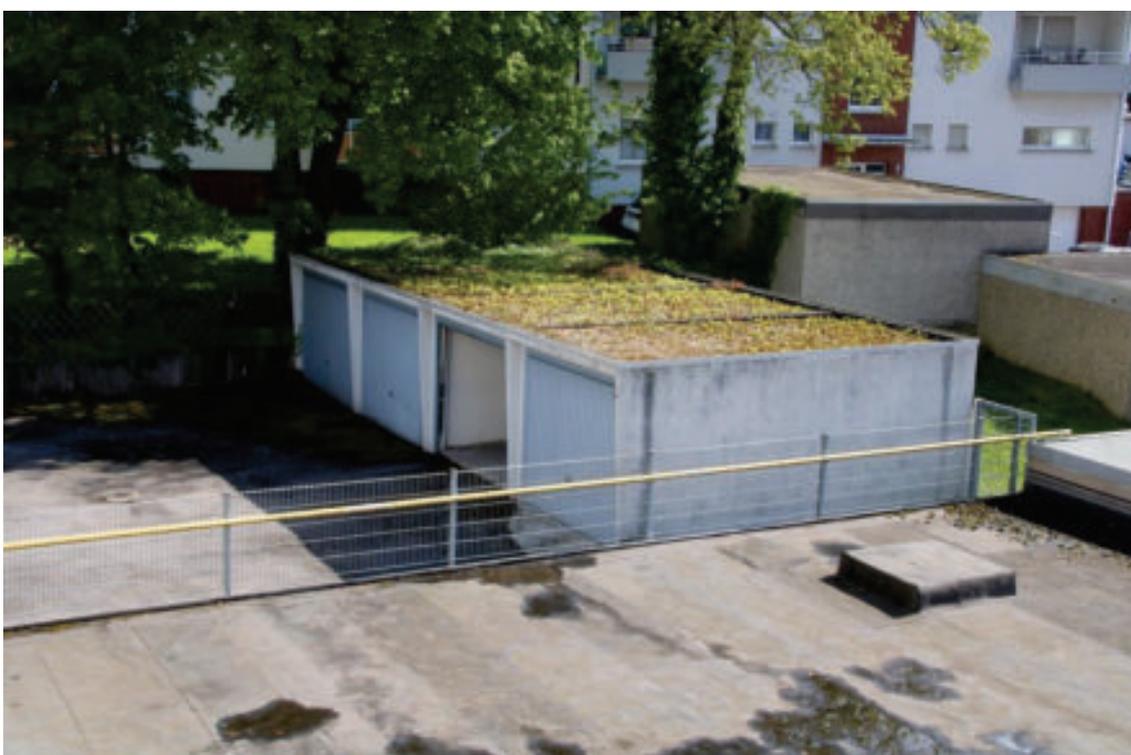
(vgl. Fotos 35 – 38 in Anlage 18)

- ↳ 6 Garagen in Fertigbauweise als Reihengaragen;
vgl. Grundriss in Anlage 17
