**PROJEKT: Zwangsversteigerungsverfahren  
Letmathe, Gennaer Straße 46,48**

## **Altlastengutachten**

### **Orientierende Gefährdungsabschätzung**

**AUFTRAGGEBER: Amtsgericht Iserlohn**

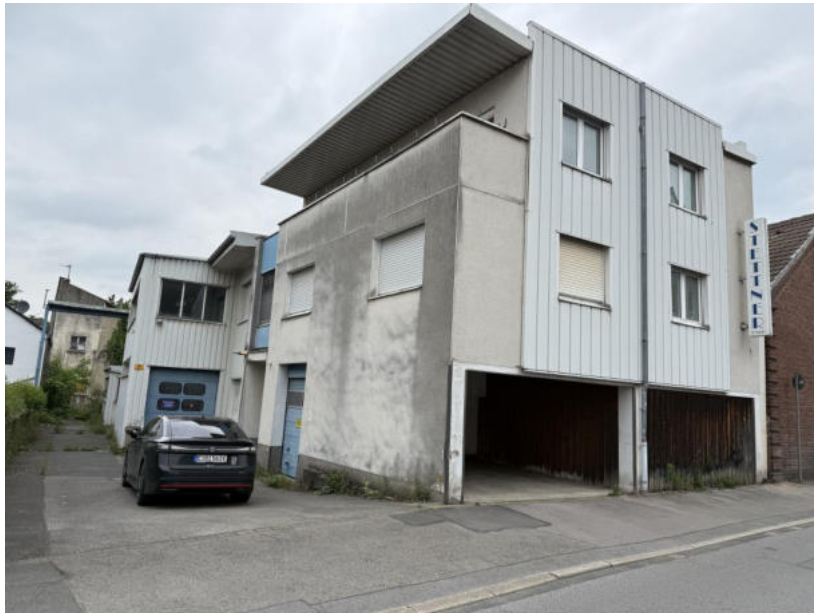
**Abbildung 1: Foto von Gennaerstraße - Blickrichtung NNO**

An der Gennaerstraße befindet sich zunächst ein 3-geschossiges Büro- und Verwaltungsgebäude, dessen Erdgeschoss aus PKW-Garagen und einem Eingangsflur besteht, von dem eine Treppe in den Bürotrakt im 1. und 2. Geschoss führt (s. Abb. 1). Der Eingangsflur weist eine Teilunterkellerung auf, in dem ein Heizöltank untergebracht war/ist. Der Zugang über eine Bodenklappe war versperrt, so dass der Heizungskeller nicht einsehbar war. Zwischen Flur und Garagen befindet sich ein „Lageraum“ in dessen hinteren Bereich Stahlfässer, die wahrscheinlich mineralöhlhaltige Betriebsmittel enthalten haben, gelagert waren (s. Anlage 5, Foto 1).

Das nach hinten angebaute Produktionsgebäude ist zweigeschossig und nicht unterkellert. Im Erdgeschoss befinden sich zunächst ein Meisterbüro und daran anschließend die Produktionsbereiche. Im OG befanden sich der Versand (Verpackung) und die Sozialräume. Die im hinteren Grundstück bestehende Garage war nicht zugänglich. Der Produktionsbereich wird durch eine gemauerte Wand in zwei Bereiche untergliedert. Die Gebäudesohle besteht aus ca. 10-30 cm

starken Betondecke, die im südlichen Produktionsbereich nicht durchgehend ist, sondern durch bituminöse Trennfugen unterbrochen ist.

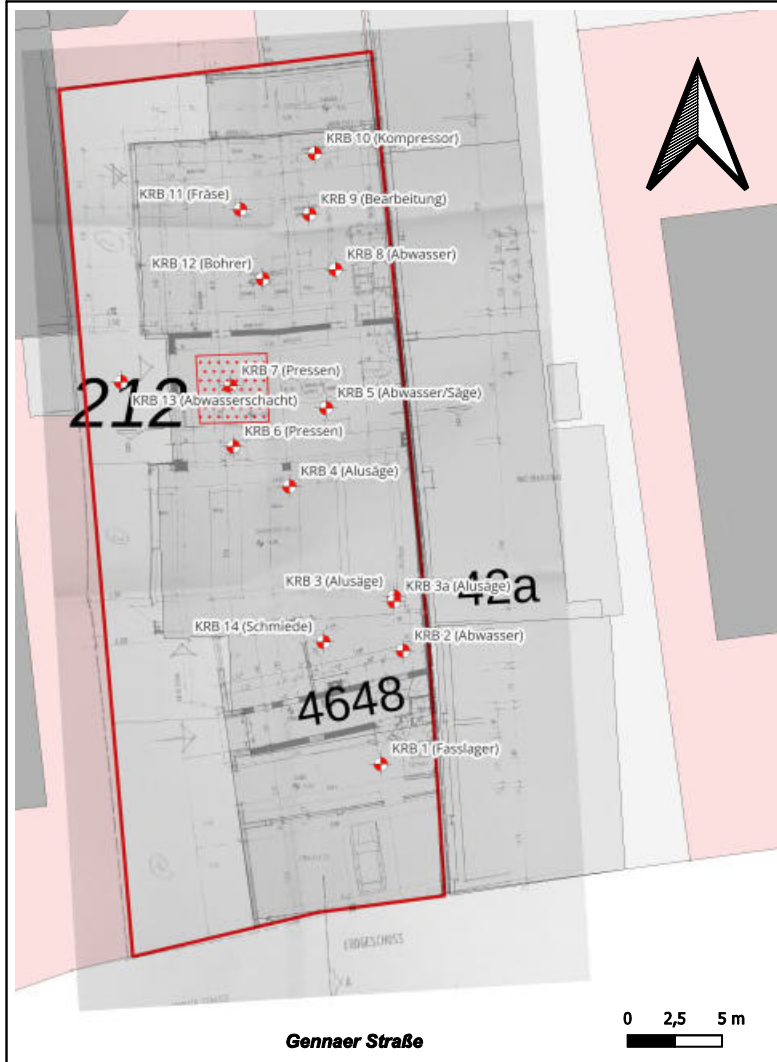
Die Ansatzstellen der Aufschlusspunkte wurden nach Lage und Höhe eingemessen. Die Lage der Aufschlusspunkte ist dem Bohr- und Sondierplan der **Anlage 1** zu entnehmen.

- Kleinrammbohrung (KRB)
- Kontamination
- Grundstücksgrenze
