Wertermittlungs-Gutachten ZV2626-24

über ein bebautes und ein unbebautes Grundstück

Stünenburg 31 in 58644 Iserlohn

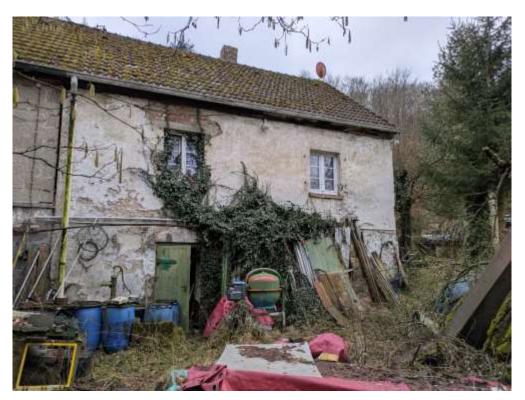
Das Wohnhaus war nicht zugänglich. An den Fassaden zeigen sich im gesamten Altbaubereich starke Feuchtigkeitsschäden an den Außenwänden (Putzabplatzungen, Verfärbungen, Anstrichschäden etc.).

Ansicht von Norden, rechter Gebäudeteil (Altbau)

Das Wohnhaus war nicht zugänglich. An den Fassaden zeigen sich im gesamten Altbaubereich starke Feuchtigkeitsschäden an den Außenwänden (Putzabplatzungen, Verfärbungen, Anstrichschäden etc.).

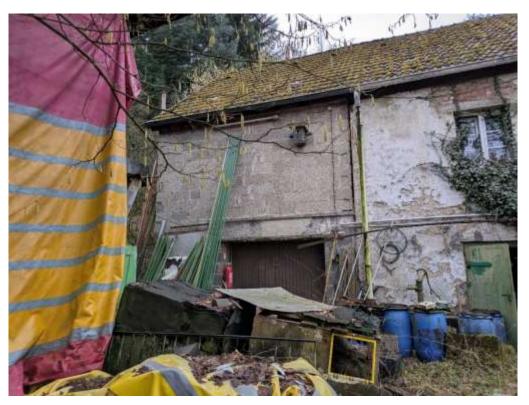
Im angebauten Teil fehlt der Außenputz (und somit der Schlagregenschutz) vollständig. Der Wärmedämmstandard ist bauzeitlich und genügt daher nicht den Anforderungen an das GEG. Aufgrund der fehlenden Wärmedämmung sowie der außen sichtbaren Feuchtigkeitseinwirkungen ist auch von Bauschäden im Gebäudeinneren auszugehen.

Ansicht von Norden, linker Gebäudeteil mit Garage (Anbau 1974)

Im angebauten Teil fehlt der Außenputz (und somit der Schlagregenschutz) vollständig. Der Wärmedämmstandard ist bauzeitlich und genügt daher nicht den Anforderungen an das GEG. Aufgrund der fehlenden Wärmedämmung sowie der außen sichtbaren Feuchtigkeitseinwirkungen ist auch von Bauschäden im Gebäudeinneren auszugehen; diese werden unter Punkt 13 bewertet.

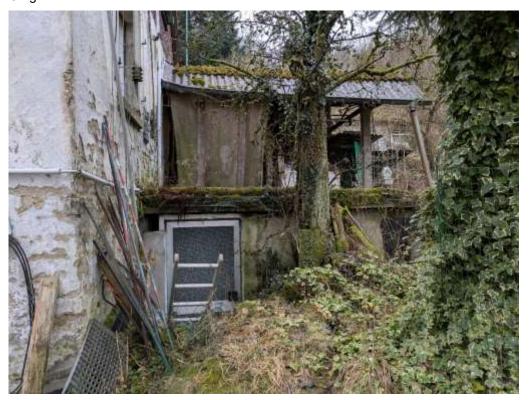
Der Stallanbau war zum Ortstermin abgängig.

Stallanbau

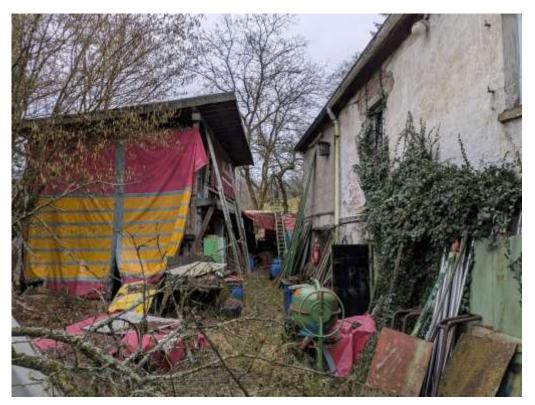
Es liegen keine Unterlagen aus dem Bauaktenarchiv vor. Über das Baujahr ist daher nichts bekannt. Ausgehend von der fehlenden Genehmigung, den Bauaktivitäten Anfang bis Mitte der 1970er Jahre sowie einer Gesamtnutzungsdauer für landwirtschaftliche Betriebsgebäude von 30 Jahren fließt die Remise nicht in die Bewertung ein.

Wohnhaus rechts, Remise links (fließt nicht in die Bewertung ein)

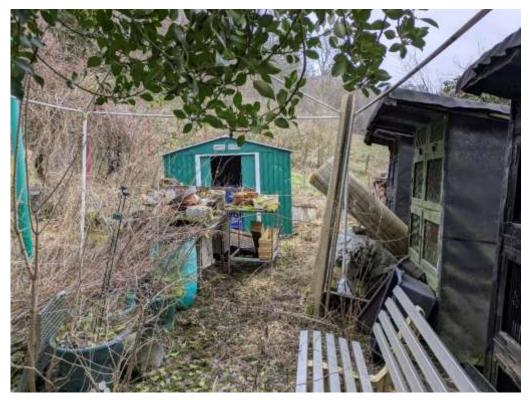
Nebengebäude, abgängig

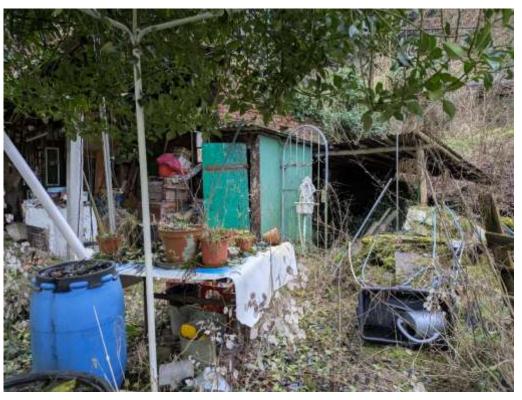
Nebengebäude, abgängig
