Gutachten G-36-24 bestehend aus 35 Seiten zzgl. 08 Anlagen

zur Verkehrswertermittlung gem. § 194 BauGB

für das mit einem Wohnhaus und einer Garage bebaute Grundstück

in 41564 Kaarst, In der Delle 7

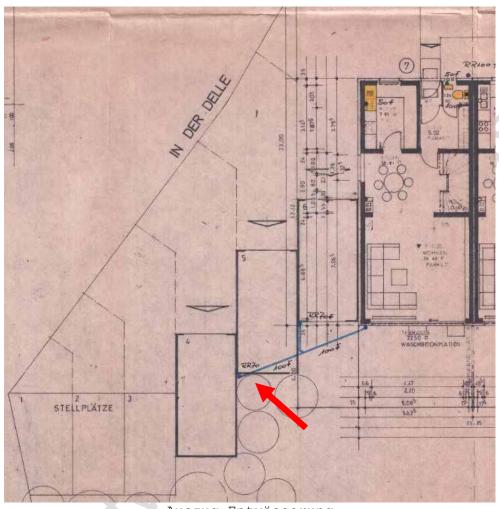
Auszug Entwässerung

Hinweis: Gem. Entwässerungsunterlagen der Bauakte der Stadt Kaarst ist erkennbar, dass augenscheinlich die Regenwasserentwässerung der Garage, Flurstück 317 an die Regenwasserentwässerung des Reihenendhauses und Garage, Flurstück 319 angeschlossen ist. Eine öffentlich-rechtliche (Baulast) und/oder zivil-rechtliche (Grunddienstbarkeit) Absicherung ist augenscheinlich nicht vorhanden. Nachfolgend ist der Grundriss EG aus den Entwässerungsunterlagen der Bauakte dargestellt:

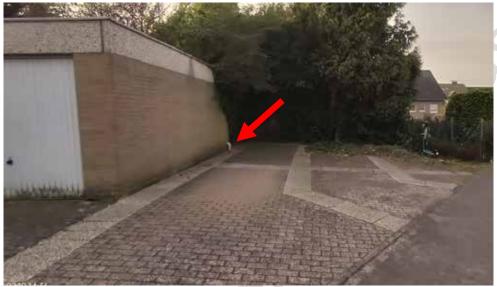
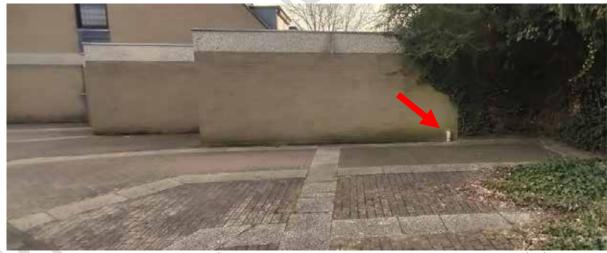
Garage Flurstück 315 und Stellplatzfläche Flurstück 313

Hinweis: Gem. örtlicher Inaugenscheinnahme ist erkennbar, das die Regenwasserentwässerung der Garage, Flurstück 315, über das Flurstück 313 verläuft. Eine öffentlich-rechtliche (Baulast) und/oder zivil-rechtliche (Grunddienstbarkeit) Absicherung ist augenscheinlich nicht vorhanden.

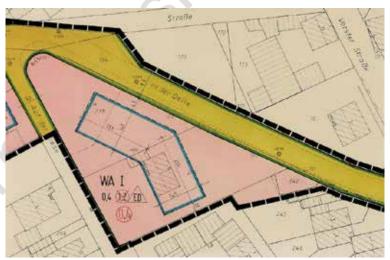
Auszug B-Plan Nr. 058 -Büttgen- In der Delle

Es handelt sich um den Bebauungsplan Nr. 058 -Büttgen- In der Delle, Rechtskraft gem. \$ 10 (3) BauGB seit dem 12.06.1993

Die im Bebauungsplan befindlichen zu bewertenden Flurstücke 313 und Teilfläche Flurstück 319 befinden sich nur innerhalb des Planbereiches des Bebauungsplanes. Es sind keine überbaubaren Flächen o.ä. dafür festgelegt. Diese von der Bewertung betroffenen Flächen sind nicht bebaubar.

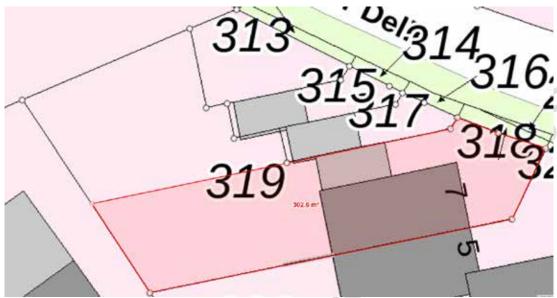
Flurstück 319 = Flächenaufteilung gem. timonline

Es werden 303 qm als Baulandfläche gewertet und 483 qm - 303 qm = 180 qm als arrondiertes Grünland.
