### Aktenzeichen des Amtsgericht 032 K 024/2020

Gutachten G-35-20-3 bestehend aus 45 Seiten zzgl. 13 Anlagen

zur **Verkehrswertermittlung** gem. § 194 BauGB  
zum **Wertermittlungsstichtag 21.11.2022**

an dem bebauten Grundstück  
in **40667 Meerbusch, Dorfstraße 51**

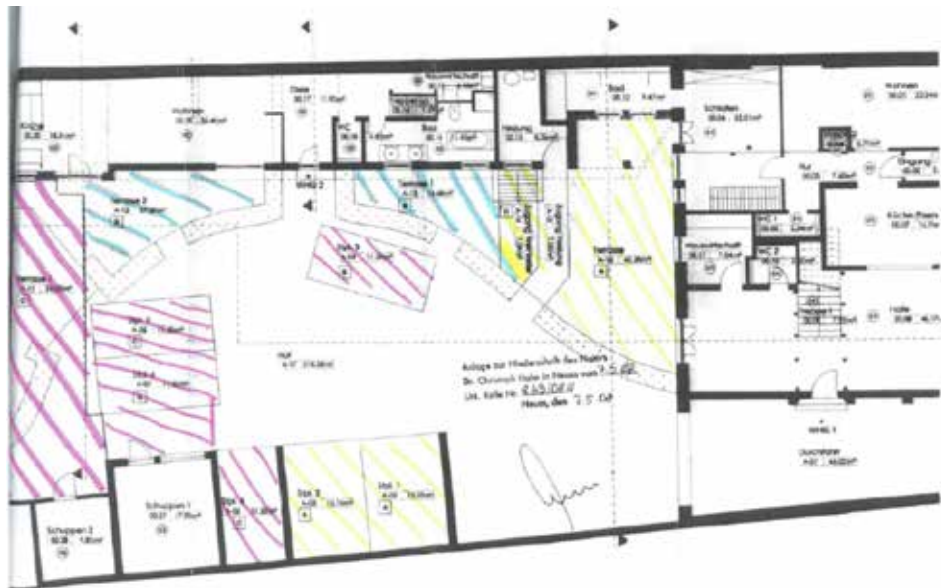
**Anlage IV = Darstellung Sondernutzungsrechte** ist folgender Plan,  
als Anlage diesem Gutachten beigelegt:

- Wohnung Nr. 01 = Sondernutzungsrecht Fläche gelb schraffiert  
Der Wohnung Nr. 01 ist die Terrassenfläche rückwärtig des Vorderhauses im Innenhof und der Zugang zum Weinkeller sowie die beiden Stellplätze Nr. 1 und 2 im Carport (2er Box) zugehörig.
- Wohnung Nr. 02 = Sondernutzungsrecht Fläche blau schraffiert  
Der Wohnung Nr. 02 sind die beiden Terrassenflächen angrenzend der Remise zugehörig.
- Wohnung Nr. 03 = Sondernutzungsrecht Fläche rot schraffiert  
Der Wohnung Nr. 03 ist zugehörig die Terrasse vor dem Hofgebäude im Innenhof, Stellplatz Nr. 4 im Carport (1er Box) und Stellplatz Nr. 5 und Nr. 6 im Freien vor Wohnung Nr. 03 (Hofgebäude) sowie der Stellplatz Nr. 3 im Freien vor der Remise. Ebenso ist der Wohnung Nr. 03 zugehörig die Freifläche von Beginn der Stellplätze Nr. 5 / 6 bis einschliesslich Beginn Hofgebäude und Schuppen 1,2, Abstellraum.

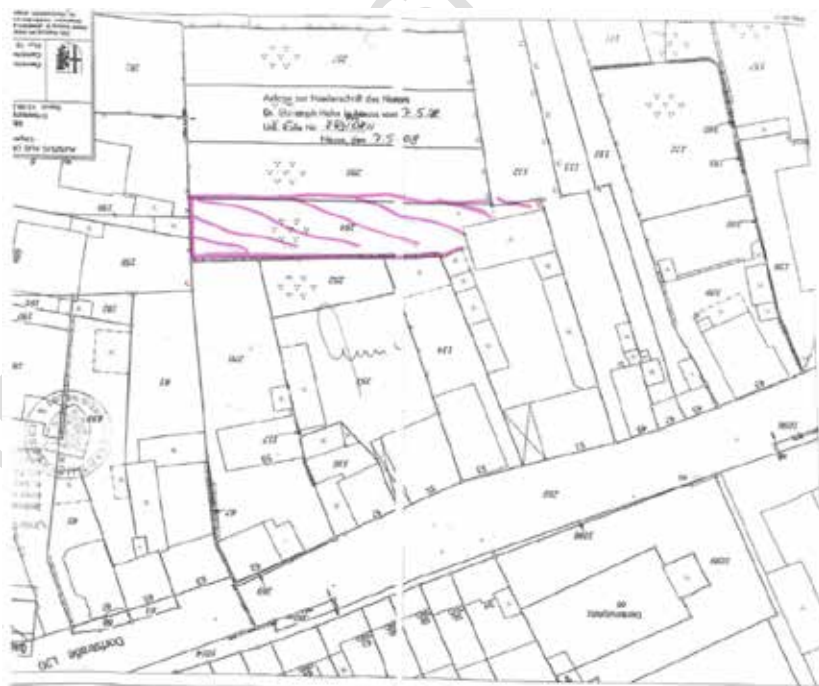
Anlage V = Darstellung der möglichen abzutrennenden Grundstücksfläche ist folgender Plan, als Anlage diesem Gutachten beigelegt:

Es kann seitens des ursprünglich aufteilenden Eigentümers die Abtrennung der rot schraffierten Fläche (südlich des Hofgebäudes, sich dann östlich über die gesamte Freifläche erstreckend) verlangt werden. Ihm ist entsprechende Vollmacht erteilt worden die Änderung der Teilungserklärung und Abgeschlossenheitsbescheinigung zu beantragen und herbeizuführen. Es wird auf den Originaltext der Gemeinschaftsordnung verwiesen.
