Verkehrswertgutachten

über die 3-Zimmer-Eigentumswohnung Nr. 1 mit PKW-Garage
Brandenburger Straße 29, 50129 Bergheim-Niederaußem

in dem Zwangsversteigerungsverfahren
- 32 K 48/24 -

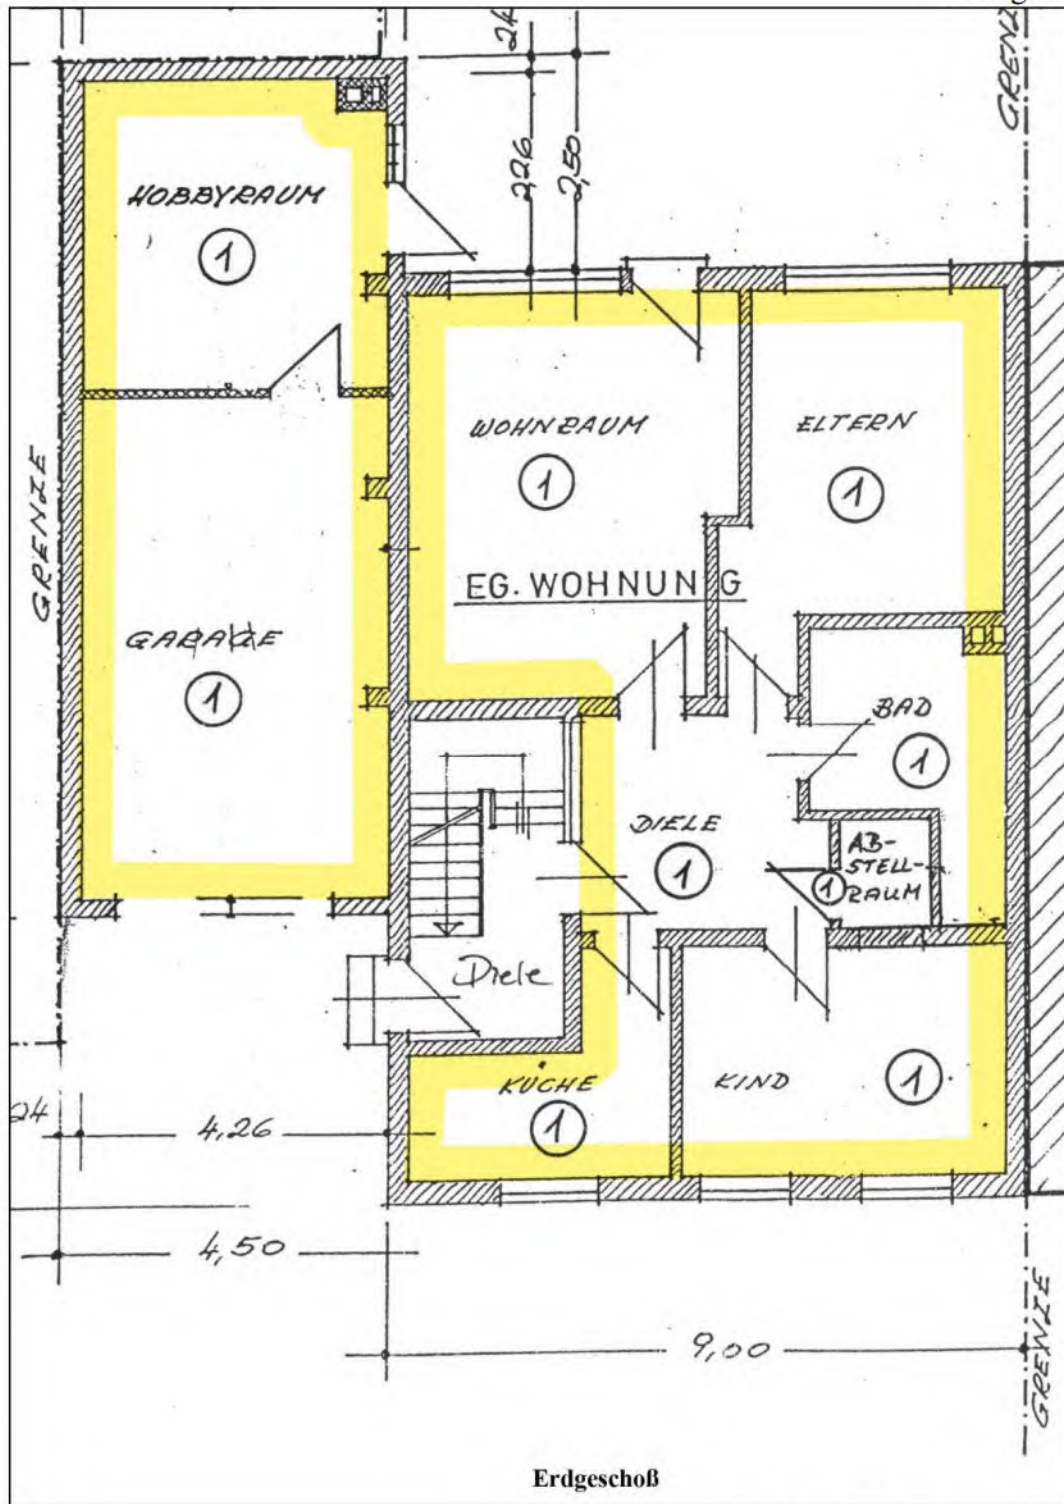
Auszug aus dem Aufteilungsplan

Grundrisseinteilung Wohnung Nr. 1 (lt. Aufteilungsplan):

EG: Wohnzimmer, Schlafzimmer, Kinderzimmer, Küche, Diele mit abgeteiltem Abstellraum, Bad, Terrasse.
