Verkehrswertgutachten

über die 4-Zimmer-Eigentumswohnung Nr. 34,
mit Tiefgaragenstellplatz Nr. 50
Im Wohnpark 6, 50127 Bergheim-Ahe

in dem Zwangsversteigerungsverfahren
- 32 K 56/23 -

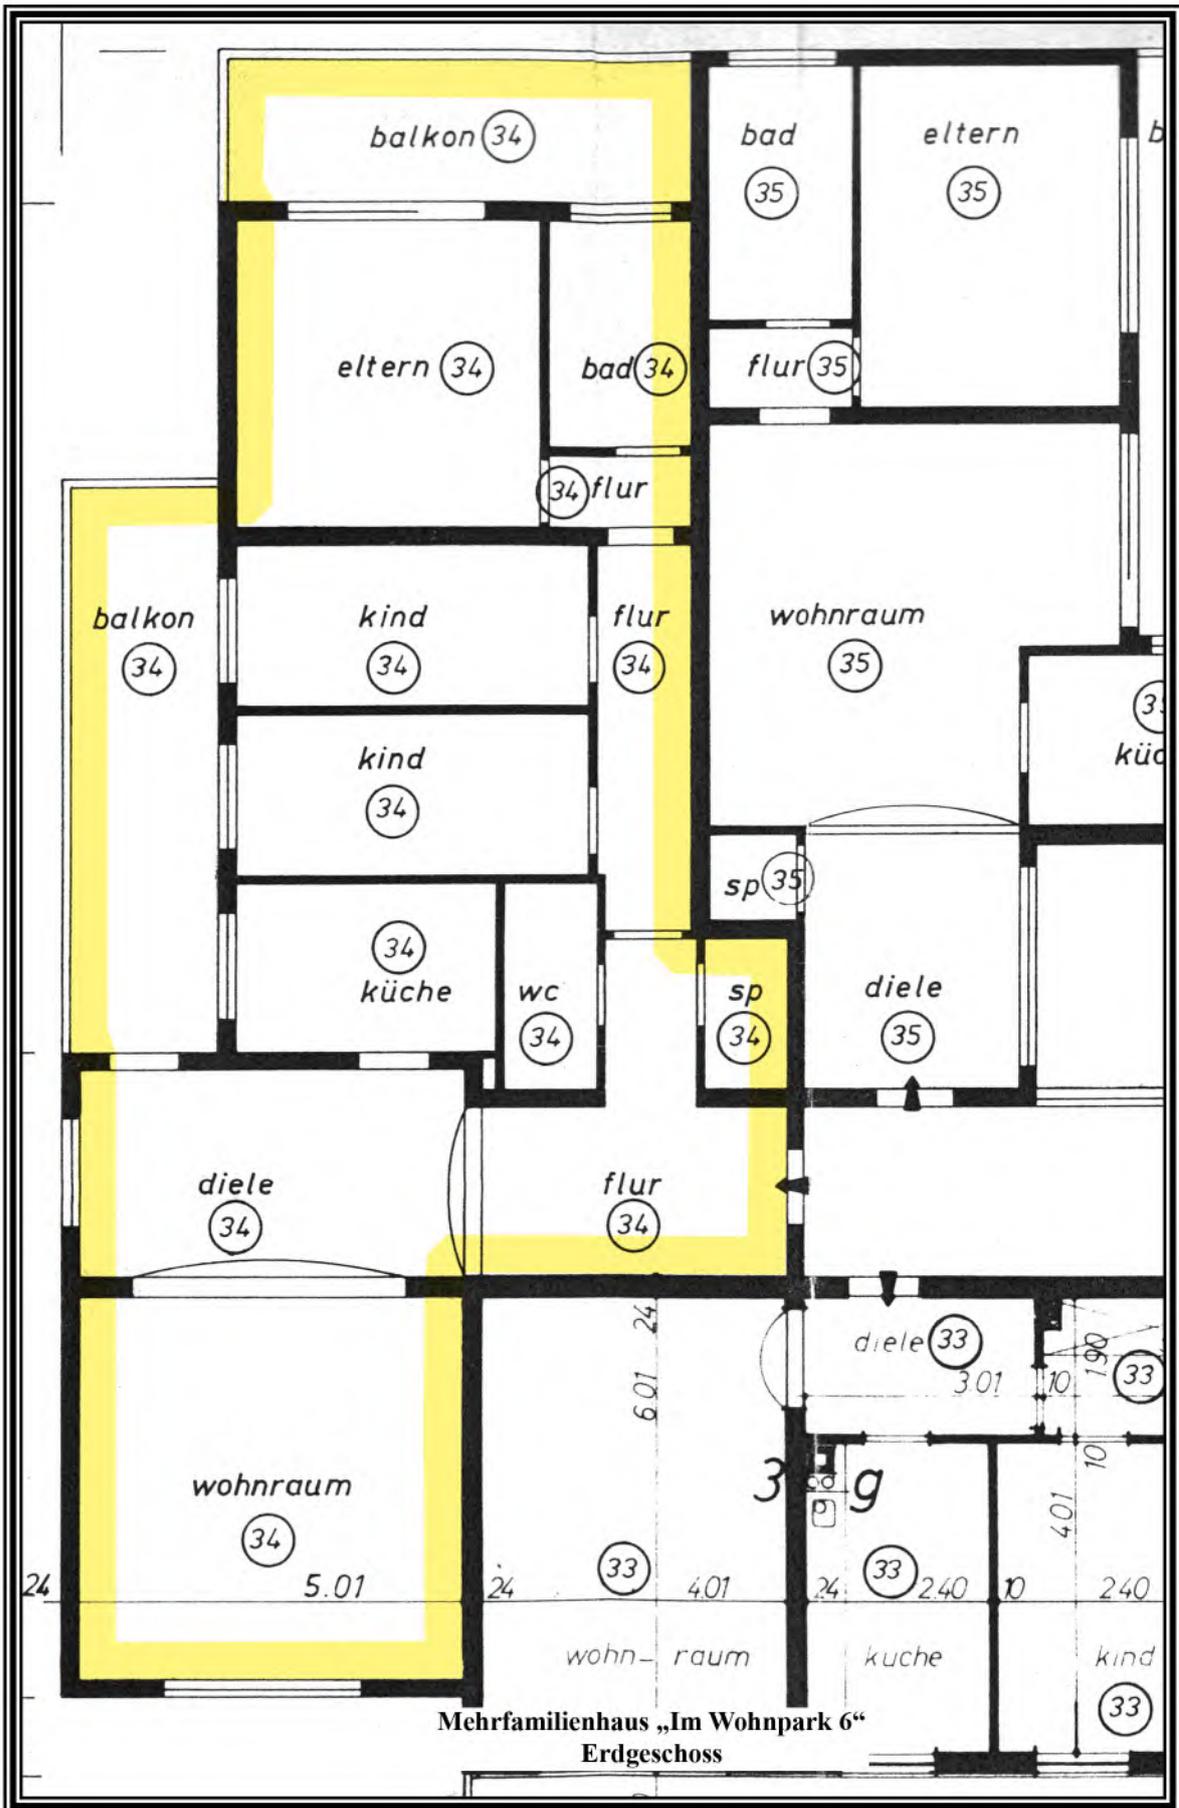
Auszug aus dem Aufteilungsplan

Wohnung Nr. 34: Wohnzimmer, 3 Schlafzimmer, Küche, Diele, 3 Flure, Gäste-WC, Bad, Spind, 2 Terrassen¹.

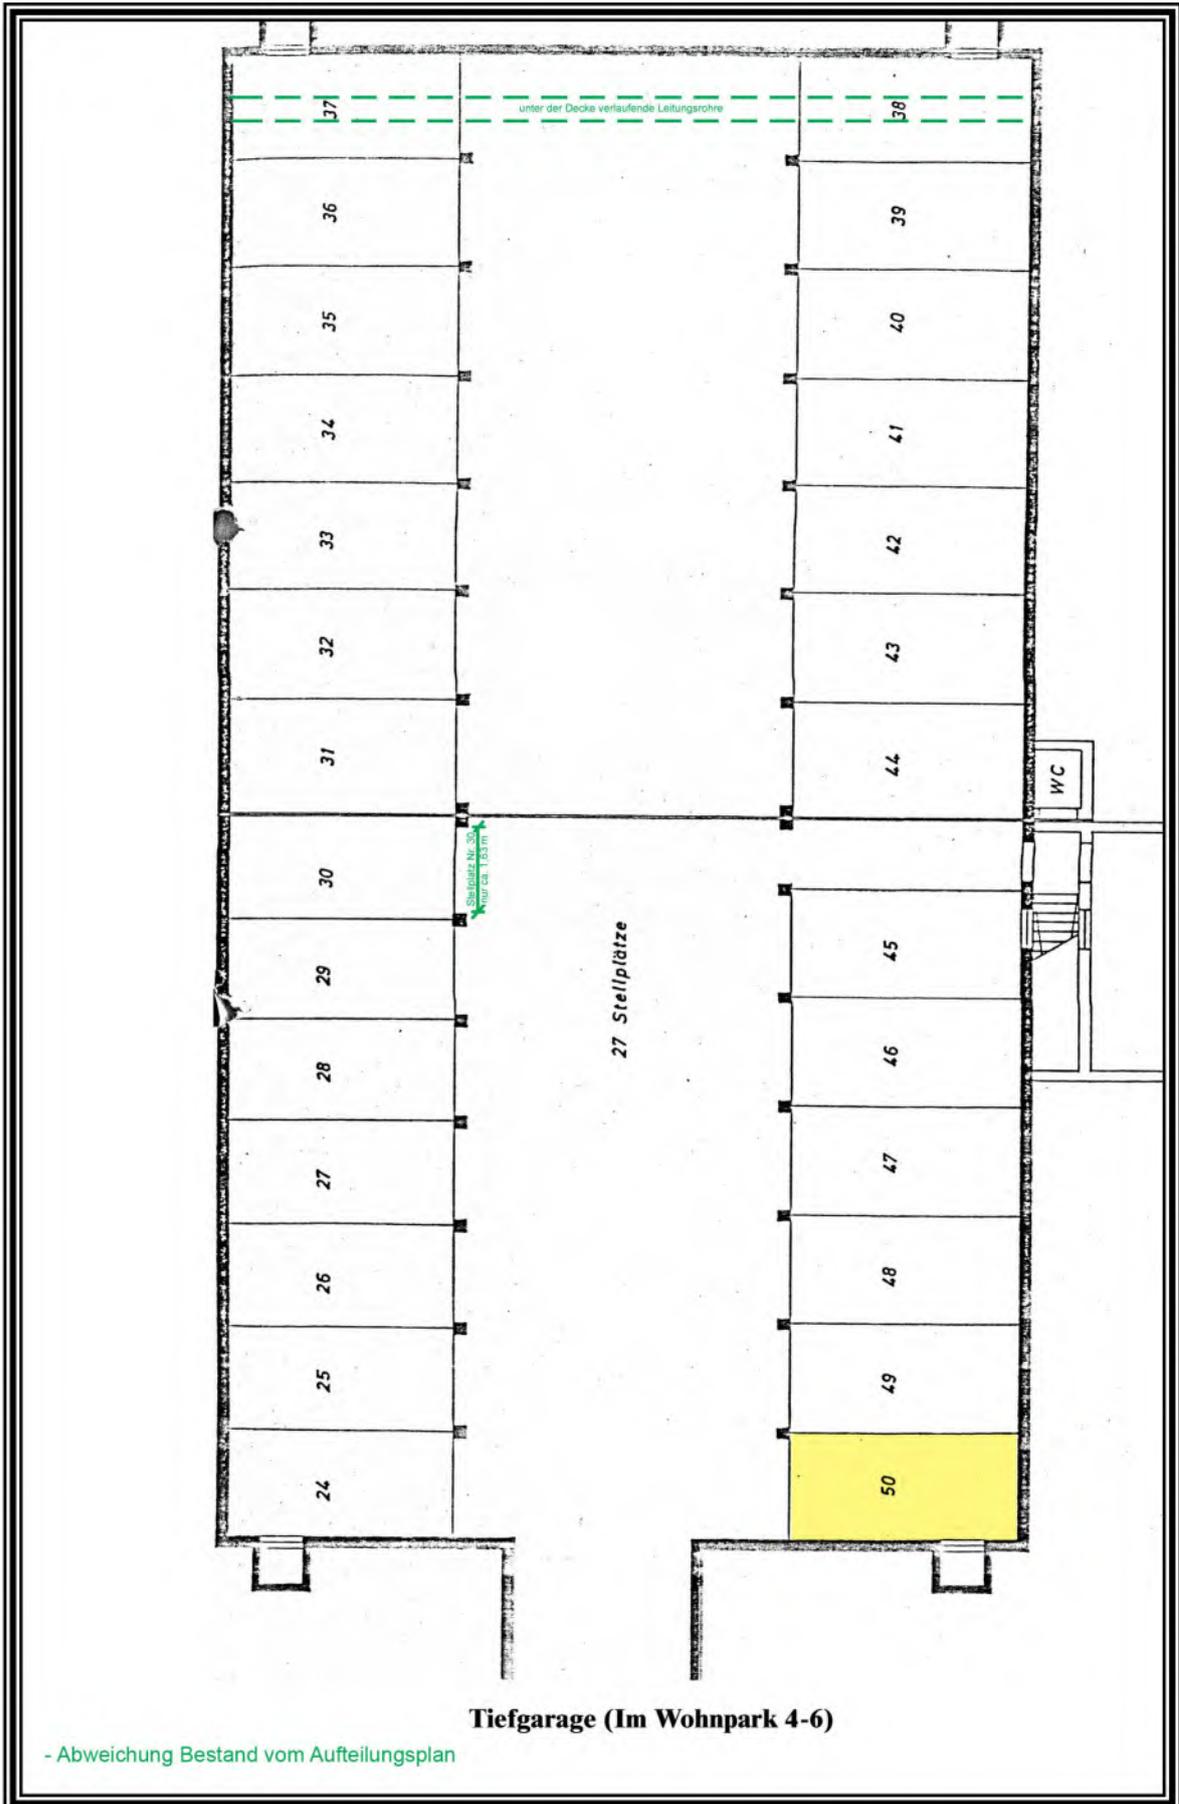
Tiefgarage (Im Wohnpark 4-6)

Bei der Tiefgarage handelt es sich um eine in Stahlbeton erstellte Garage, die sich z.T. unter dem Gebäude und z.T. unter dem unbebauten Flurstück befindet. Es sind Stahl-Zwischenstützen vorhanden. Es sind insgesamt 27 Tiefgaragenstellplätze vorhanden.

- Abweichung Bestand vom Aufteilungsplan
