Verkehrswertgutachten

über das unter Denkmalschutz stehende ehem. Klostergebäude mit
Lagerhalle (ehem. Kapelle), Nebengebäude 1 und einem auffälligen
Nebengebäude 2
Pützer Straße X, 50181 Bedburg-Kirchherten

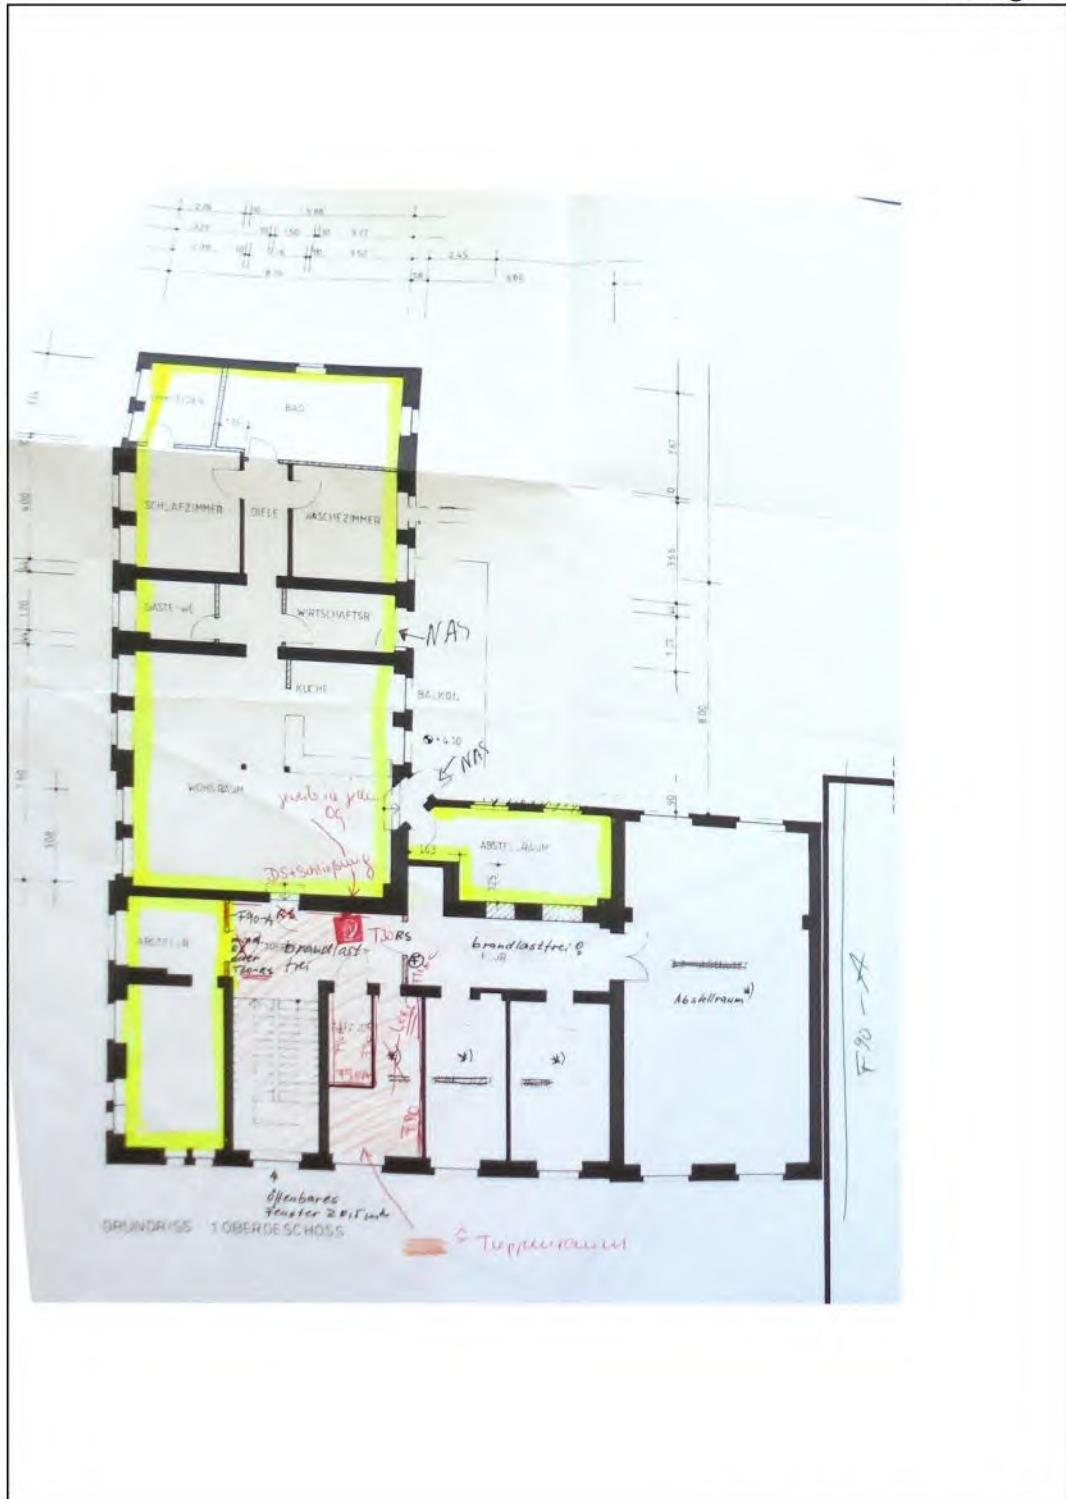
Grundriss 1. Obergeschoss
(ehem. Klostergebäude)

Aufgrund der Nutzungsänderung in der Vergangenheit sind im Erdgeschoss vermutlich bereichsweise Büro- und Abstellräume und im 1. Obergeschoss vermutlich bereichsweise eine Wohnung vorhanden (siehe Anlagen 1 und 2). Weitere Angaben zur Grundrissanordnung können nicht gemacht werden.
