## Gutachten

über den  
Verkehrswert  
(i. S. d. § 194 Baugesetzbuch)

der  
**Eigentumswohnung Nr. 30**  
**nebst Kellerraum und dem**  
**gemeinschaftlichen Eigentum an der**  
**Garage und Hausmeisterwohnung**

Lochnerstraße 23

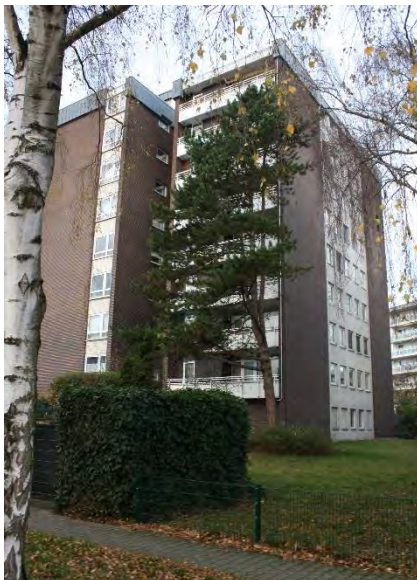
links Straßenansicht

Die Fassade in Klinker abgesetzt, im Bereich der Fenster in hellen Fliesen auf der Seite zum Europaring in blauen und weißen Fliesen. Prägend in der Fassade auch die hellen Brüstungen der Loggien in diesem Bereich auch Holzverkleidungen.

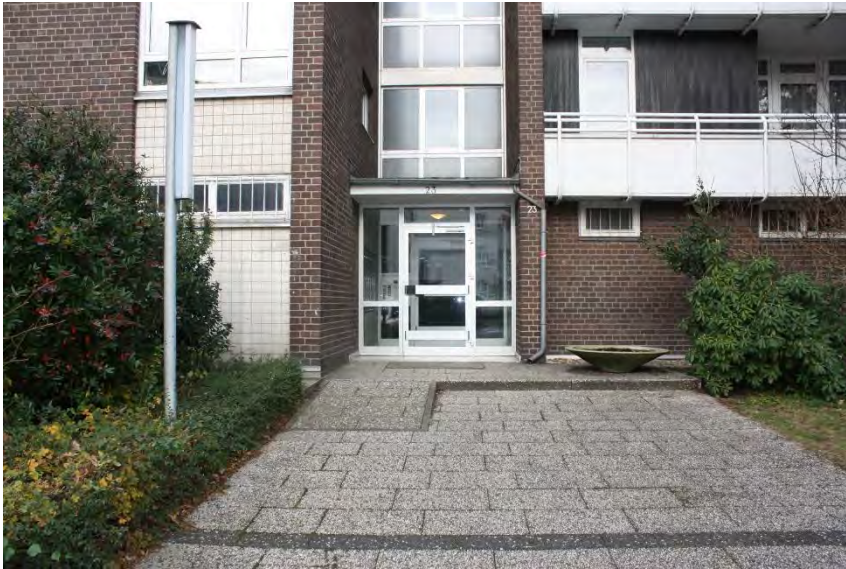
Hauseingang

Der Hauszugang ist in Waschbetonplatten befestigt. Angelegt zum einstufigen Podest eine Rampe. Im Bereich der Überdachung des Eingangstürelementes der Boden in Kunststeinplatten.

Die Überdachung besteht aus einem Flachdach, die Entwässerung über Rinne und Fallrohr.

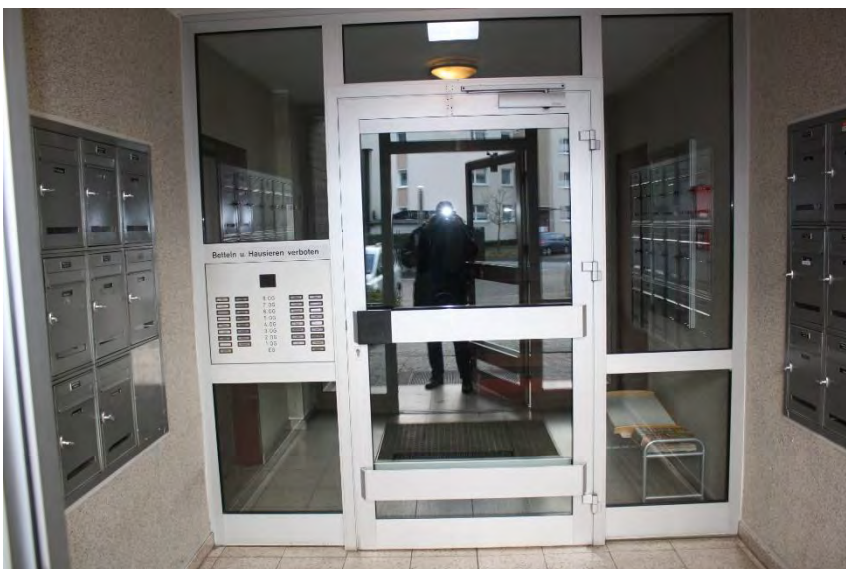
Der eingeschossige Eingangsvorbau dient als Windfang und wurde mit zwei isolierverglasten Eingangstürelementen mit feststehenden Seitenteilen und einem Oberlichtelement über

| | <p>der Eingangstür ausgeführt. Im Windfang der Boden in Kunststeinplatten, eingelassen ein Fußabstreifer, die Wände haben einen Dekorputz mit eingesetzten Briefkästen.</p> <p>In das verglaste innenliegende Element eingelassen die Klingel- und Gegensprecheinrichtung.</p> |

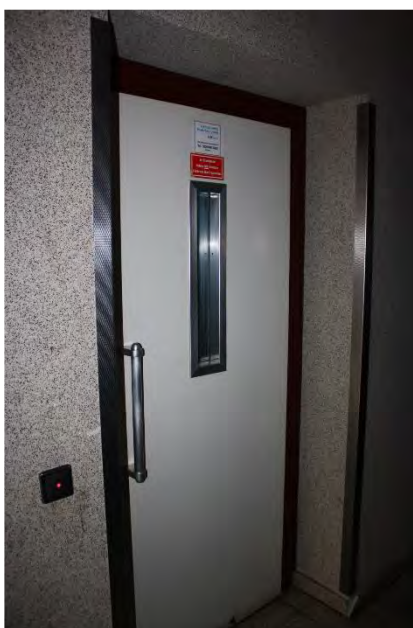
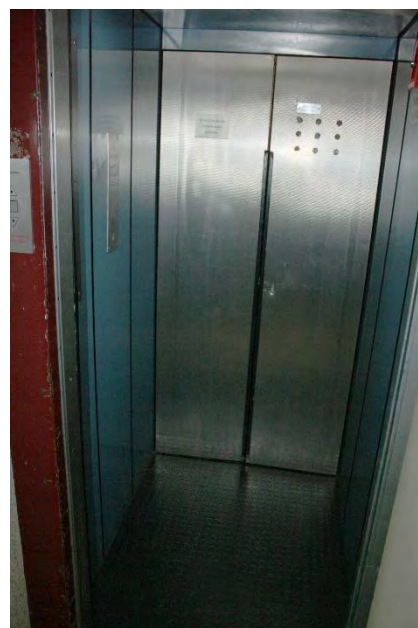
| Aufzug | <p>Der in 1964 verbaute Aufzug ist zugelassen für 375 kg oder 5 Personen und kann in der Tiefe vergrößert werden.</p> <p>Zugang über eine gestrichene Stahltür mit einer Teilverglasung in Sicherheitsglas mit Drahteinlage. Die Aufzugskabine ausgeführt in blauen Verkleidungsplatten, der Boden in Noppen-PVC, die Aufzugstüren in Edelstahl.</p> |

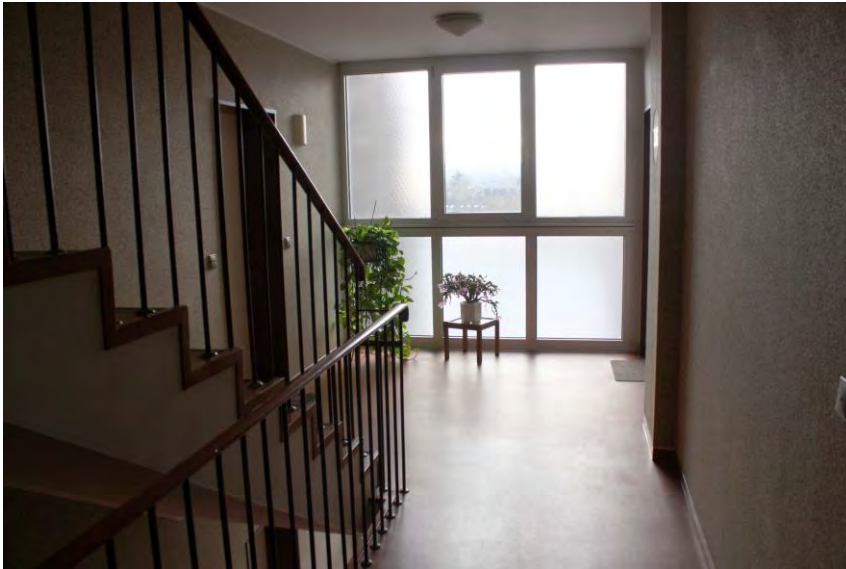
Treppenhaus

| Treppe/Treppenhaus | <p>Betontreppenhaus mit in PVC belegten Stufen, das Geländer in gestrichenem Stahl mit Mipolamhandlauf, die Wände in einem Dekorputz, die Belichtung über Alufenster mit Ornamentverglasung.</p> <p>Die Flure im Erdgeschoss mit einem Boden in Kunststeinplatten, in den Geschossen in quellverschweißtem PVC; Rauchabzugseinrichtung.</p> |

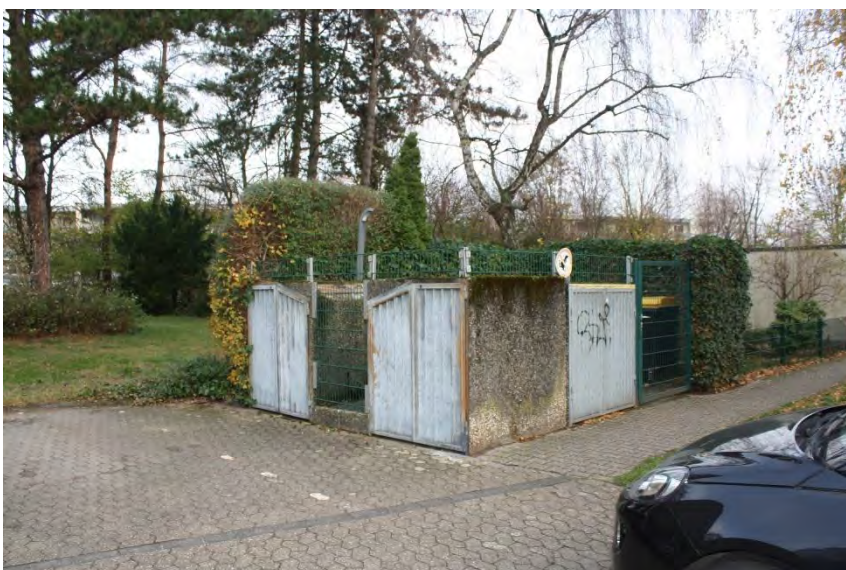
Müllplatz

Der Müllstandplatz ausgeführt mit Waschbetonfertigteileboxen mit feuerverzinkten Türen, die Einfriedung erfolgt durch einen lackierten Stahlzaun mit ebensolcher Tür, der Boden ist in Betonpflaster.

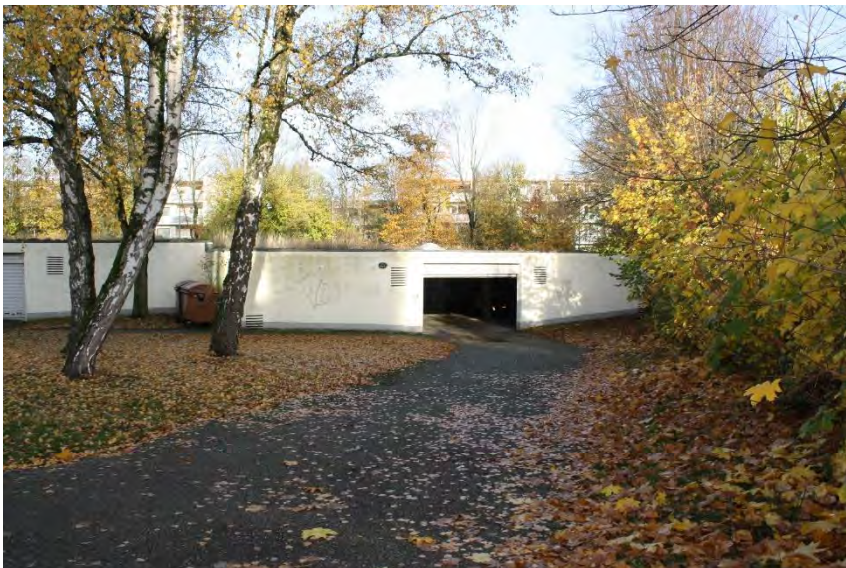
Zufahrt Sammelgarage

Die Fußwege und die Zufahrten zur Garage in Betonverbundpflaster. Die Außenflächen zwischen Garage und Straße ohne Einfriedung.
