Gutachten

über den
Verkehrswert
(i. S. d. § 194 Baugesetzbuch)

der
Eigentumswohnung Nr.8
nebst
Kellerraum und Speicherraum

Duisburger Straße 151 a
in
40885 Ratingen

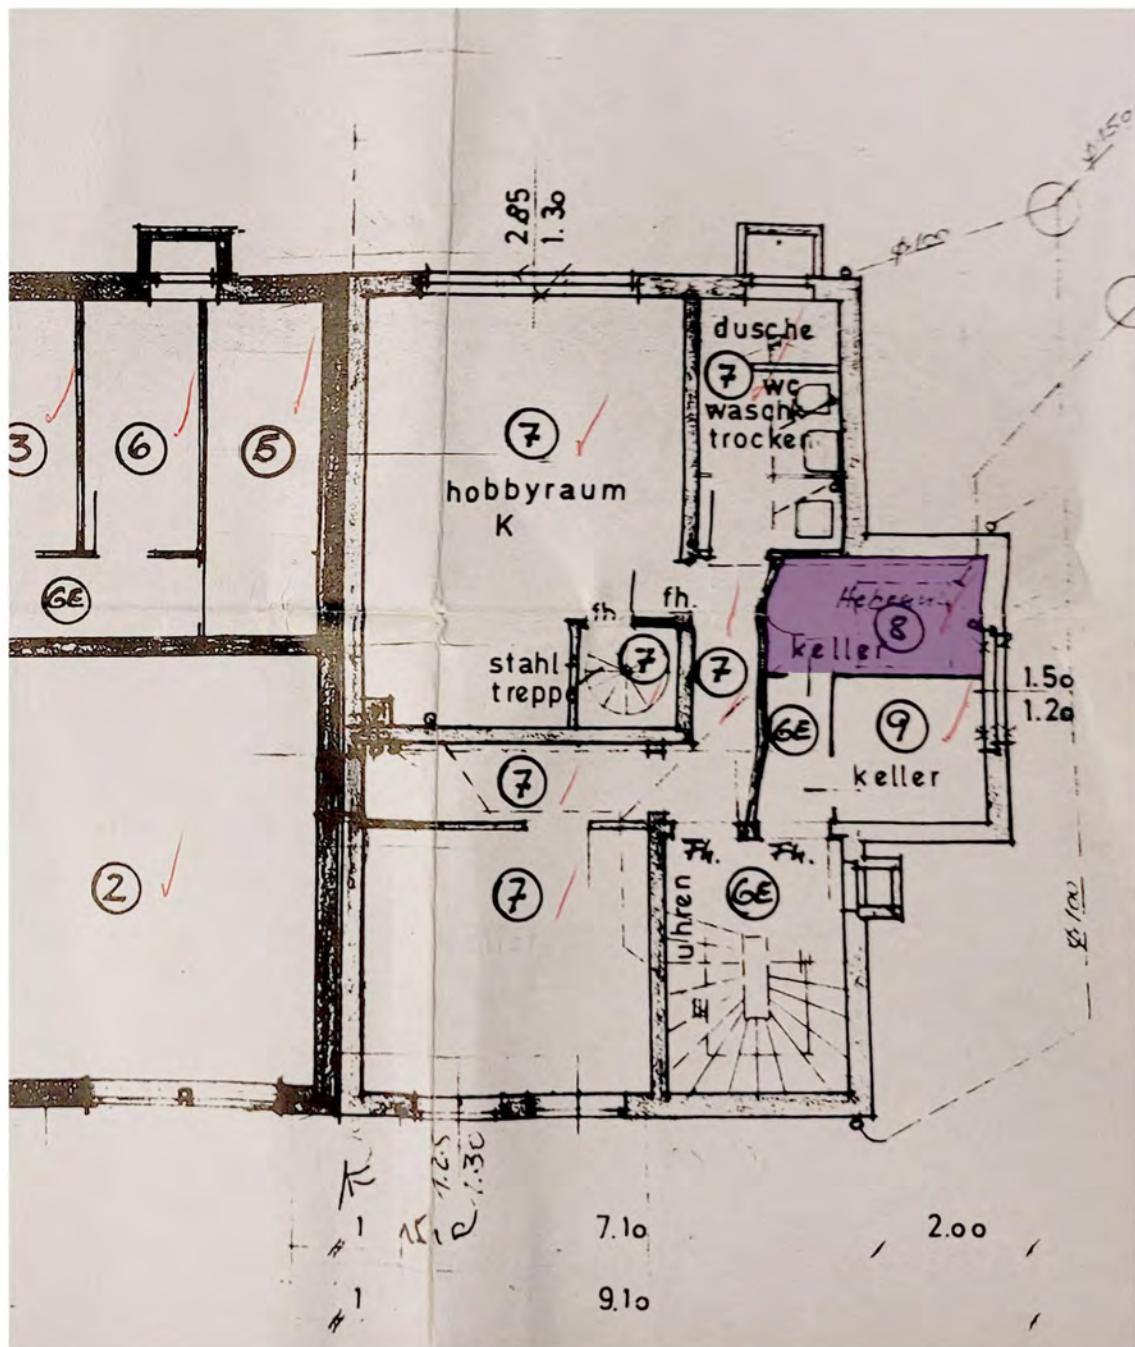
GRUNDRISS KELLERGESCHOSS HAUS 151 A

Kellerraum Der Kellerraum befindet sich an der im Aufteilungsplan eingezeichneten Stelle.

Die Tür mit glattem Kunststoffbeschichtetem Türblatt in Holzeckzarge. Der Boden in Tonfliesen, die Wände und Decke sind tapiziert und gestrichen, schlisches Kellerfenster mit Einfachverglasung und Lochblechvergitterung, Strom- und Waschmaschinenanschluss.

Im Kellerraum eine Hebeanlage.

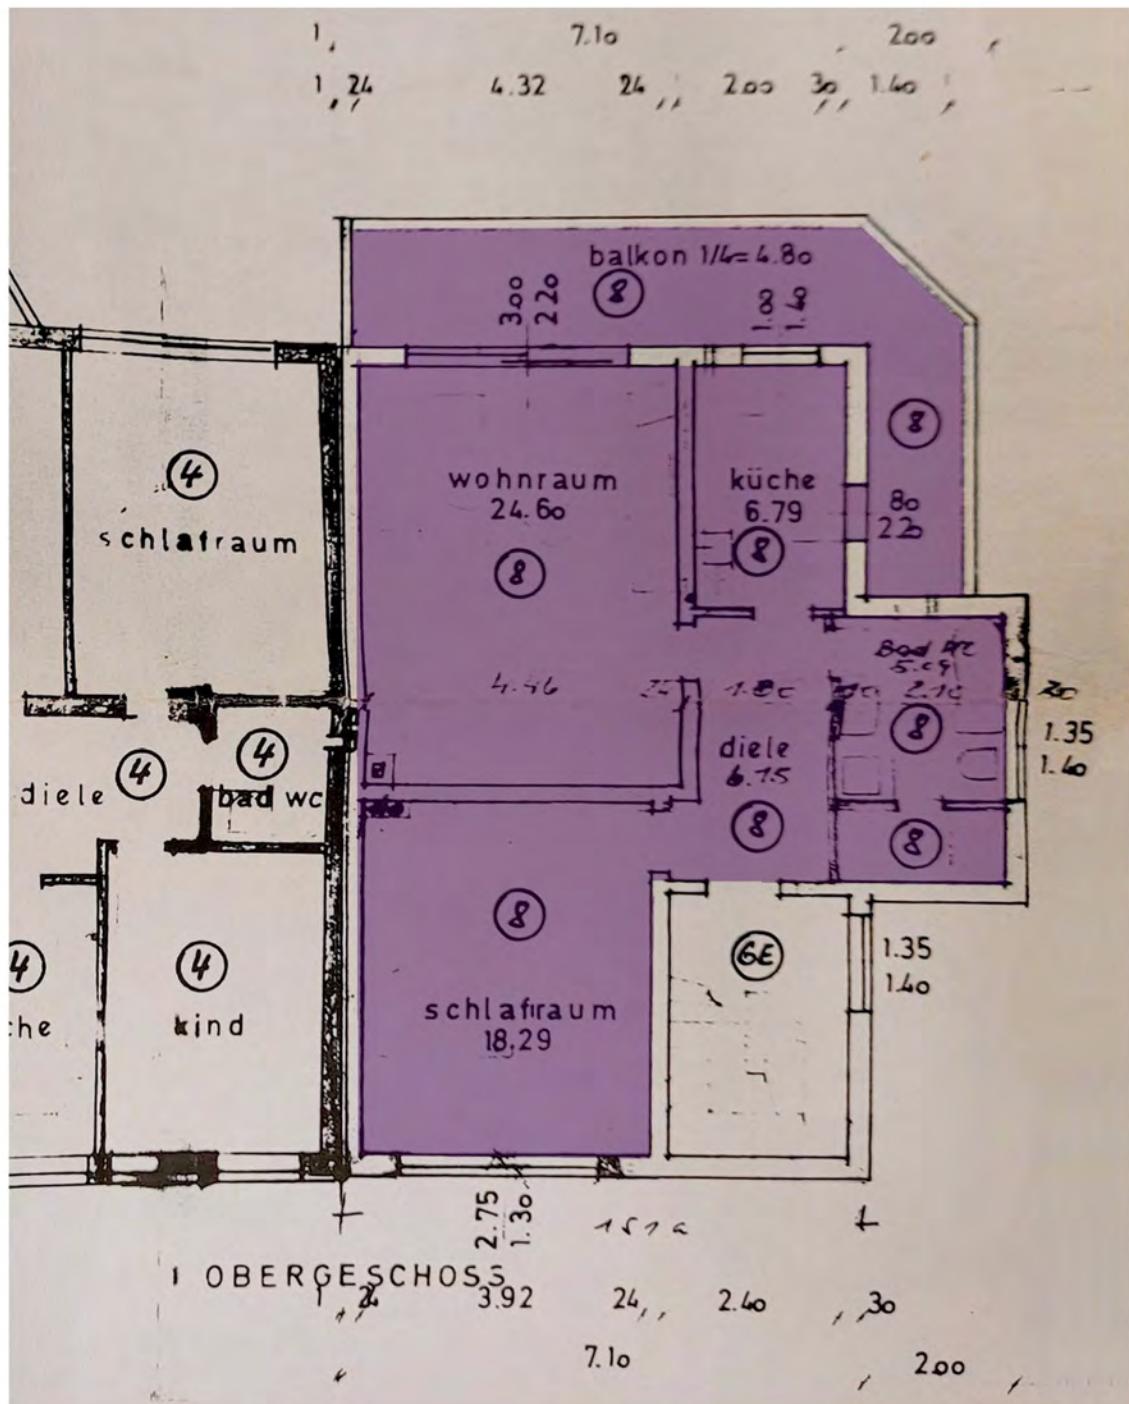
GRUNDRISS 1. OBERGESCHOSS HAUS 151 A

Hinweis	Vor Ort wurde festgestellt, dass Umbaumaßnahmen stattgefunden haben bei denen das Bad und der Abstellraum zusammengelegt wurden.
Wohnungseingangstür	Glattes Naturholztürblatt in Naturholzzarge.
Innentüren	Glatte weiße Türblätter in ebensolchen Zargen. Einige Türblätter wurden ausgehangen und werden im Keller gelagert. Die Türblätter im Keller in Naturholz.
	Zum Bad eine Glasschiebetür.
Fußböden	Die Eingangsdièle, Wohnraum und Küche in Naturstein, das Schlafzimmer in Laminat, das Bad in Fliesen.
Innenansichten	Die Wände und Decken in gestrichener Strukturtapete tapeziert und gestrichen, Teilbereich auch in Mustertapete. Die Decke im Wohnraum mit Eckzierleisten und Stuckelementen.
	Die Küche mit Fliesenspiegel.
Fenster	Isolierverglaste weiße Kunststofffenster mit manuell über Zugband betriebenen Kunststoffrollläden. Zum Balkon ein großes zweiteiliges Schiebetürelement, hier der Rollladen mit elektrischem Antrieb.

Eine rd. 68 m² große Eigentumswohnung, gelegen im 1. Obergeschoss mit 2 Zimmern, Küche, Diele, Bad und Balkon sowie einem Abstellraum im Kellergeschoss und im Spitzboden, das Ganze in dem Baujahr entsprechender Ausführungs- und Ausstattungsqualität auf einem unregelmäßig kompakt geschnittenen Grundstück in mittlerer Wohnlage von Ratingen bei befriedigender Nahverkehrs- und guter Kfz- und befriedigender Einkaufsanbindung.

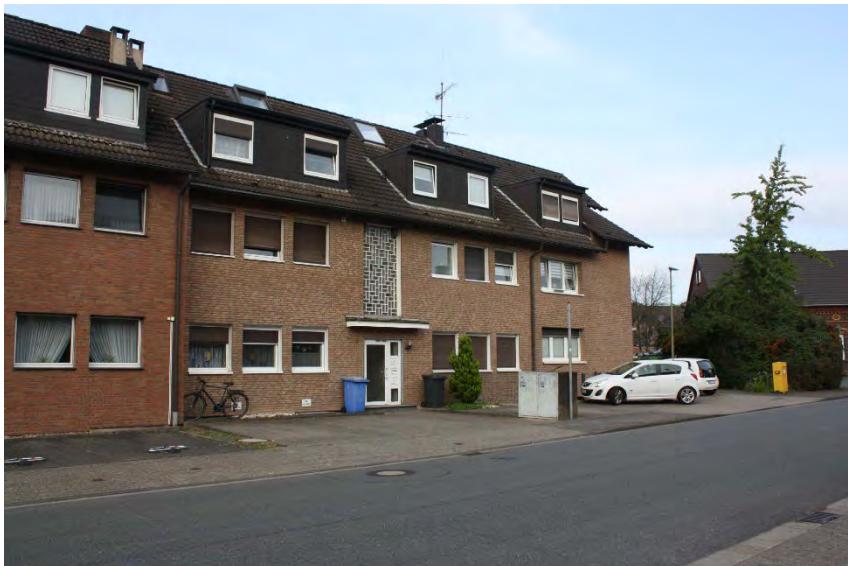
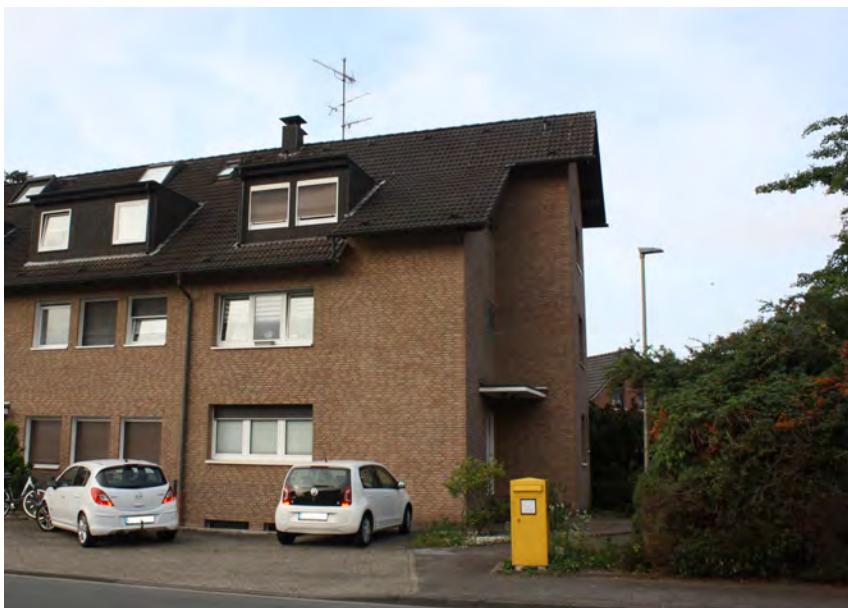
Straßenansicht
Duisburger Straße

Hinweis	Die nachfolgenden Angaben beziehen sich auf dominierende Ausstattungsmerkmale, die anlässlich der Ortsbesichtigung augenscheinlich festgestellt oder mir beschrieben wurden. Teilbereiche können hiervon abweichend ausgeführt sein.
	Die Beschreibung bezieht sich hauptsächlich auf das Haus Duisburger Straße 151 a, in dem sich das Bewertungsobjekt befindet.
Gemeinschaftseigentum:	
Konstruktion	Massivbauweise mit konstruktiv ausgeführten Mauerwerkswänden und Stahlbetondecken.
Dach	Satteldach mit Betonpfanneneindeckung, die Rinnen und Fallrohre in Kupfer; Dachflächenfenster, in Kunstschiefer verkleidete Dachgauben auch eine Dachterrasse im Haus Nr.151.
Fassade	Straßen- und giebelseitig in Klinker, gartenseitig in geweißter Putzfassade.

Strukturiert durch auskragende Balkone in Betonfertigteilen sowie giebelseitig ein vorgebauter Gebäudeteil.
Fenster	Isolierverglaste Kunststofffenster mit Kunststoffrollläden.
Hauseingang	Der Hauszugang erfolgt von der Giebelseite und ist in Pflaster befestigt, das dreistufige Eingangspodest in Natursteinplatten aus Granit.
	Die Überdachung in Beton mit Blechabdeckung, die Untersicht ist geweißt und mit Leuchten.
	Das Eingangstürelement mit feststehendem Seitenteil ausgeführt als Kunststoffrahmentür mit Isolierverglasung in Ornamentglas. Im seitlich feststehenden Element integriert die Briefkästen und eine Klingeleinrichtung.
Treppe/Treppenhaus	Betontreppenhaus mit in Naturstein belegten Stufen, das Geländer in gestrichenem Stahl, die Wände im Erdgeschoss in Naturstein, ansonsten in Strukturtapete tapeziert und gestrichen. Belichtung und Belüftung über Fenster mit Glasbausteinen.
	Im Kellergeschoss ein Stahlkonvektorkörper mit Thermostatventil zur Beheizung des Treppenhauses.
