## Gutachten

über den  
Verkehrswert  
(i. S. d. § 194 Baugesetzbuch)

der  
**Eigentumswohnung Nr. 99**  
**nebst Kellerraum**  
**und**  
**Garage T 32**

Dieselstraße 37  
in  
40880 Ratingen

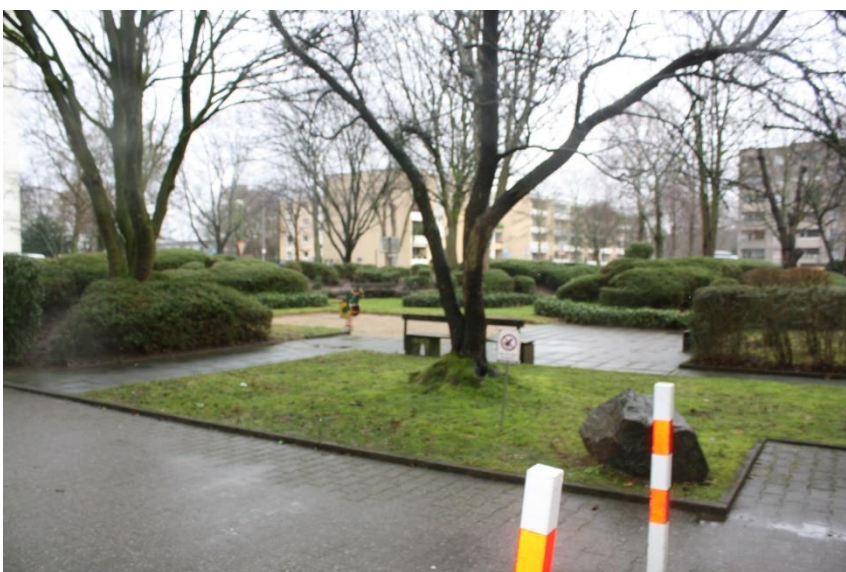
Außenanlage

Vor- und Hausgarten Das Wohnhaus steht inmitten einer Grünanlage bestehend aus Rasenflächen, Ziersträuchern, immergrünen Pflanzen und Baumbestand.

Die Einfriedung erfolgt über einen halbhohen lackierten Stahlzaun an Stahlpfosten mit grüner Hecke.

Auf dem Grundstück die Wegeflächen der Grünanlage befestigt in Betonplatten, angelegt eine Spielplatzfläche mit Spielgeräten und Sandkasten sowie Sitzgruppen.

Der Hauszugang ist befestigt in Betonverbundpflaster und wird durch Poller gesichert.

Am Haus Kelleraußentreppen in massiver Ausführung mit aufgesetzten, gestrichenen Stahlgeländern.

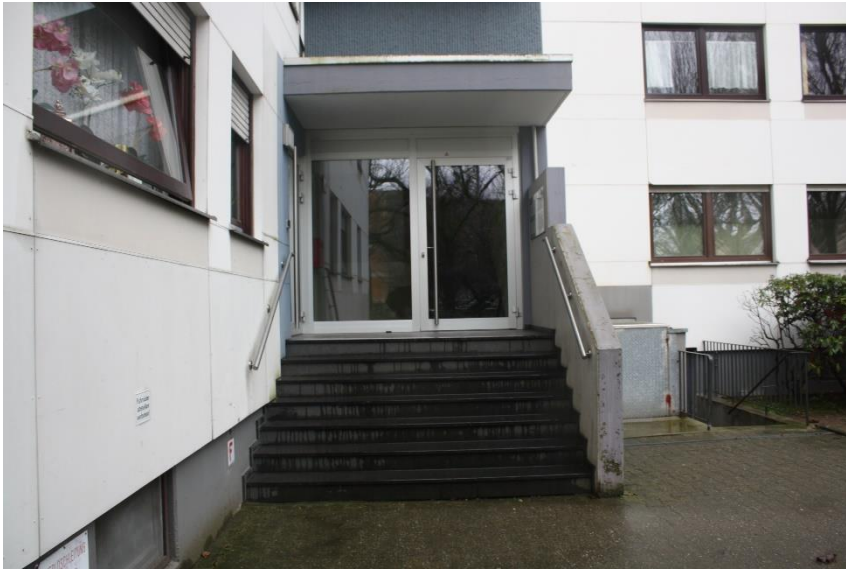
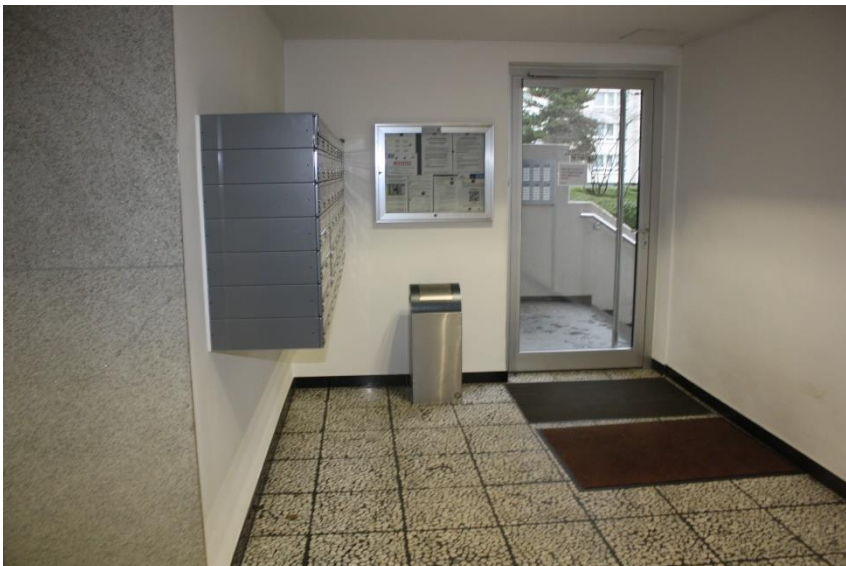
Hauseingang

Der Hauszugang ist in Betonpflaster befestigt.

Die Überdachung in gestrichenem Beton mit Blechabdeckung, die Entwässerung über Fallrohr.

Die Eingangstreppe hat 7 Stufen, welche ebenso wie das Podest in Naturstein ausgeführt wurden; die seitliche Brüstung in gestrichenem Beton, die beidseitig angebrachten Handläufe sind in Edelstahl. In der Brüstung der Treppe unter dem Vordach eingelassen die Klingel- und Gegensprecheinrichtung.

Das Eingangstürelement mit feststehendem Seitenteil, ausgeführt in Alu mit Isolierverglasung, führt zum Treppenhaus. Die seitliche Tür, ebenfalls in Alu mit Isolierverglasung und Oberschließer, führt zu den Aufzügen des Wohnhauses.

Der Eingangsbereich mit Kunststeinboden und eingelassenem Fußabstreifer, die Wände sind in Reibputz mit Farbanstrich.

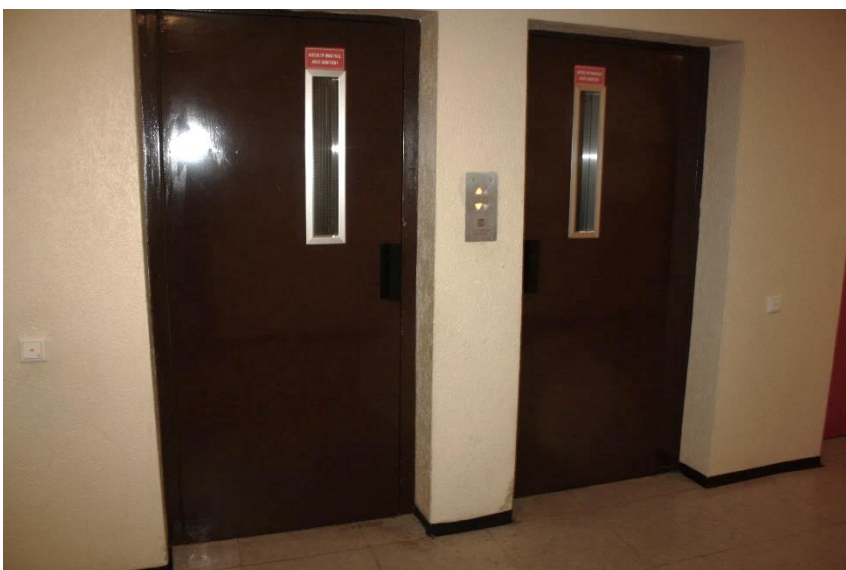
Im Haus wurden zwei nebeneinander ausgeführte Aufzüge mit unterschiedlicher Tiefe ausgeführt. Es wurde der linke durchladbare Aufzug, zugelassen für 600 kg oder 8 Personen, aus dem Baujahr 1973 besichtigt.

Zugang über eine gestrichene Stahltür mit einer Teilverglasung in Sicherheitsglas mit Drahteinlage. Die Aufzugskabine ausgeführt in Edelstahl mit Teilverspiegelung und Edelstahlhandlauf, an der Decke ein verspiegeltes Lichtelement mit Einbauleuchten; der Boden in Noppen-PVC.

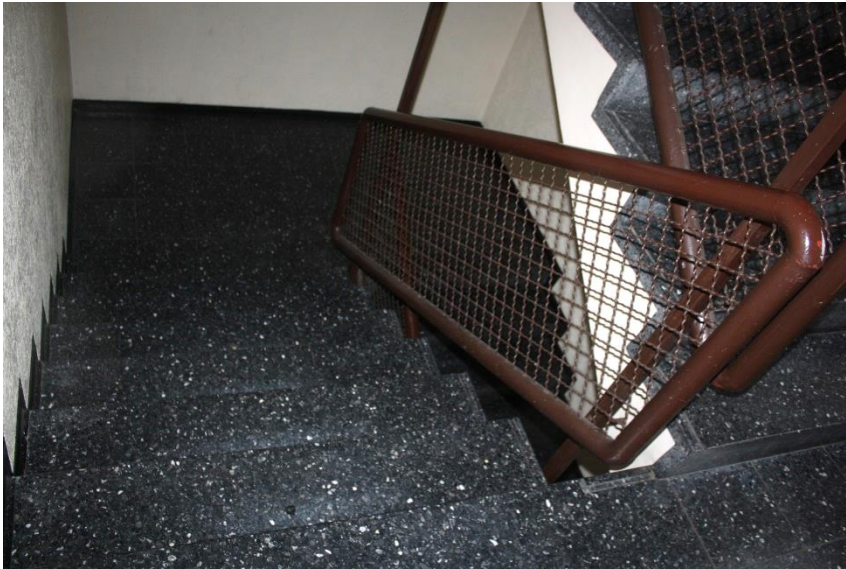
Betontreppenhaus mit in Kunststein belegten Winkelstufen, das Geländer in gestrichenem Stahl mit einer Brüstung in gestrichenem Maschendraht; die Wände in gestrichenem Reibputz, die Belichtung über Metallfenster mit einer Verglasung mit Drahteinlage. Zugang zum Treppenhaus über eine Schleuse mit Stahltüren mit Oberschließern.

Die Flure in Kunststoffboden die Wände in gestrichenem Reibputz, die Decke mit Raufaseranstrich.

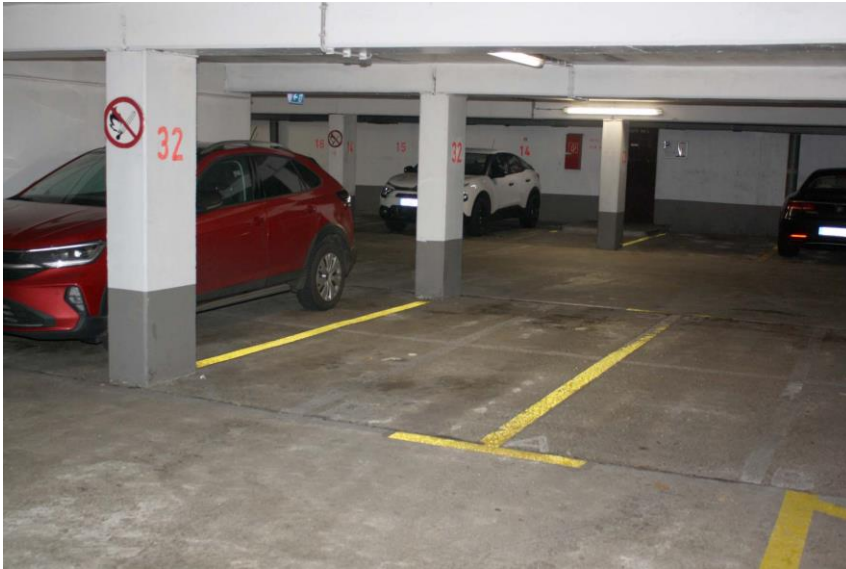
Stellplatz T 32

Der Tiefgaragenstellplatz liegt an der eingezeichneten Stelle und ist normal nutzbar.

| TG-Stellplatz | Befindet sich in einem normal gepflegten Zustand ohne erkennbare Schäden und Mängel. Der Stellplatz ist anfahrbar. |
