## **Gutachten**

über den  
Verkehrswert  
(i. S. d. § 194 Baugesetzbuch)

**des  
Zweifamilienhauses  
mit Doppelgarage**

An den Schlothen 9, 9a  
in  
40885 Ratingen-Breitscheid

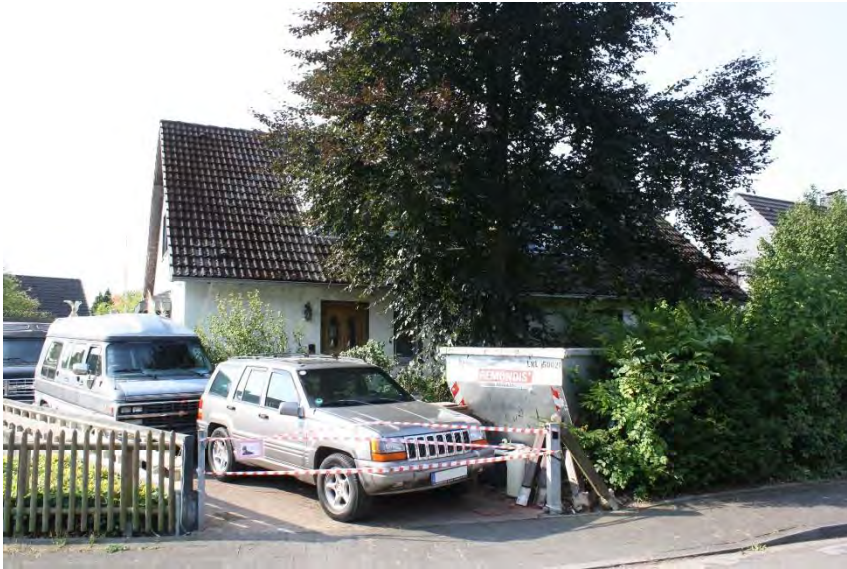
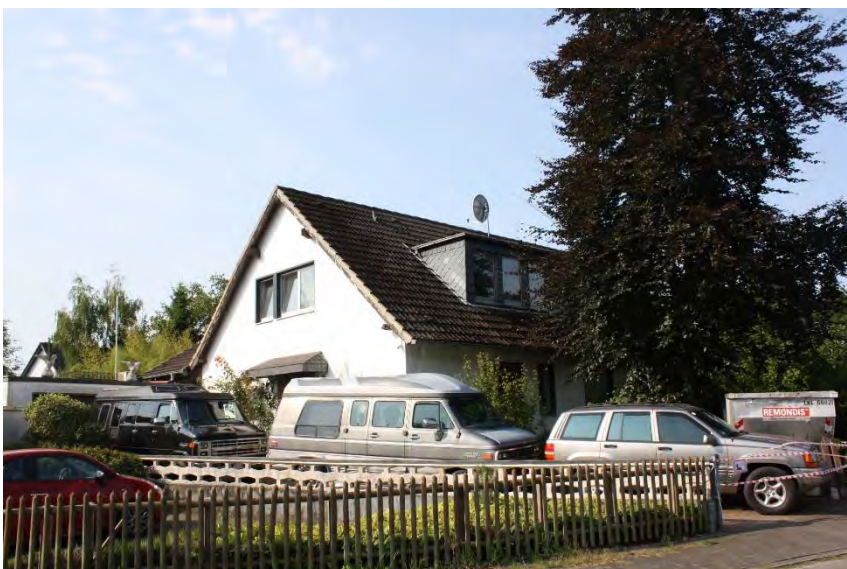
Straßenansicht

**Dach** Erweitertes Satteldach mit Betonpfanneneindeckung, die Rinnen und Fallrohre in Zink und Kunststoff, Dachflächenfenster mit Isolierverglasung und eine in Naturschiefer verkleidete große Dachgaube zur Straßenseite.

**Fassade** Gestrichene Putzfassade mit abgesetztem Sockel und farbig abgesetzten Fensterfaschen.

**Fenster** Überwiegend Aluminiumfenster mit Isolierverglasung. Im Erdgeschoss zur Straße mit Rollläden aus Kunststoff.

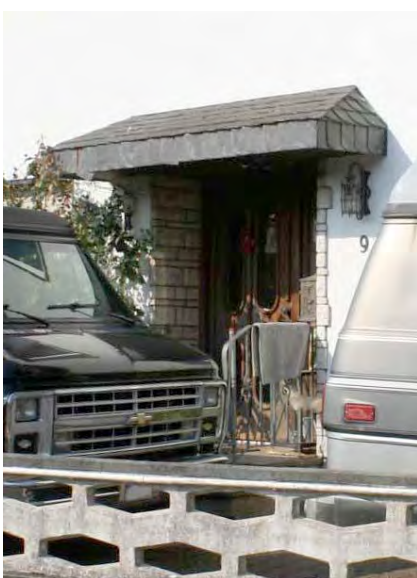
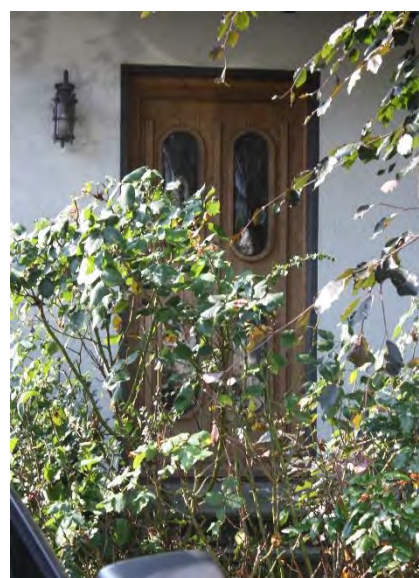
Hauseingänge

Der Hauseingang auf der Giebelseite mit zweistufiger Eingangstreppe in Naturstein und schmiedeeisernem Geländer. Das Eingangsvordach in Naturschiefer verkleidet. Die Eingangstür in Holz mit Glasausschnitten. Die Laibungen in Natursteindekor verkleidet, hier anmontiert ein Briefkasten, seitlich auf der Wand eine Außenbeleuchtung.

Der straßenseitige Hauseingang mit dreistufiger Eingangstreppe in Naturstein. Die Eingangstür in Holz mit Glasausschnitten mit Ornamentverglasung. Seitlich an der Fassade eine Klingeleinrichtung und eine Außenbeleuchtung. Die Laibungen farbig abgesetzt.
