Gutachten

über den
Verkehrswert
(i. S. d. § 194 Baugesetzbuch)

der
Eigentumswohnung Nr. 5
im 1. Obergeschoss hinten links
nebst Keller
und Straßenanteil

Duisburger Straße 83
in 40885 Ratingen

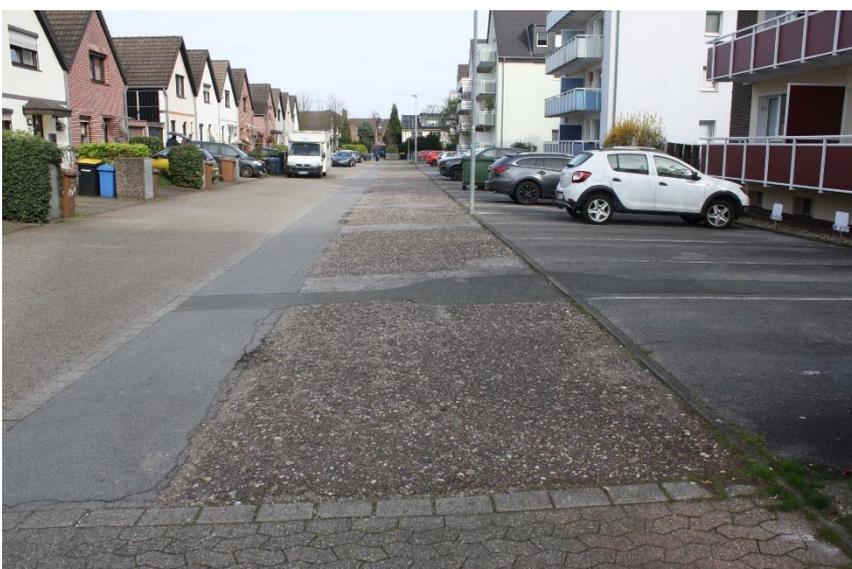
Überwiegend in Betonpflaster befestigt. Die private Verkehrsfläche Flurstück 391 ist nur provisorisch mit einer Asphaltdecke befestigt.

Scheidter Bruch
privater Straßenanteil

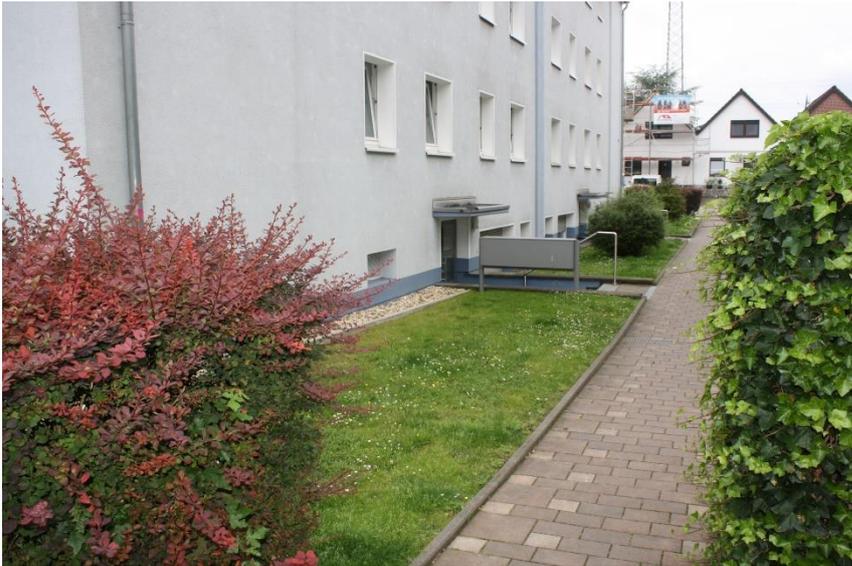
Der Hauszugang befestigt in farbigem Betonpflaster.

Hauszugang

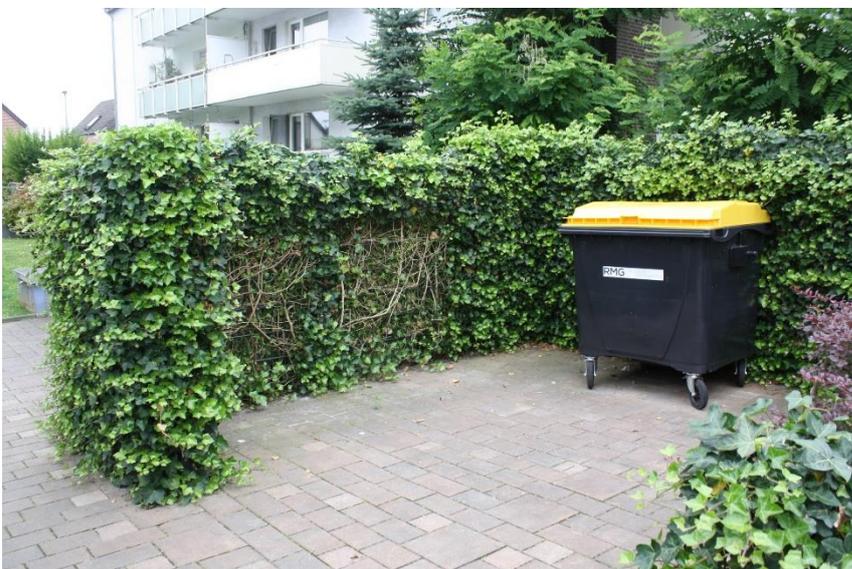
Rechtseitig vom Weg der Müllstandplatz eingefriedet in einem eingegrünt lackierten Stahlzaun. Der Boden ebenfalls befestigt in farbigem Betonpflaster. Daneben ein Abstellplatz für Fahrräder mit feuerverzinkten Fahrradständern.

Müllstandplatz
