Gutachten

über den
Verkehrswert
(i. S. d. § 194 Baugesetzbuch)

der
Eigentumswohnung Nr. 6
im Erdgeschoss rechts
nebst Kellerraum
und Außenstellplatz

Am Löken 16
in 40885 Ratingen

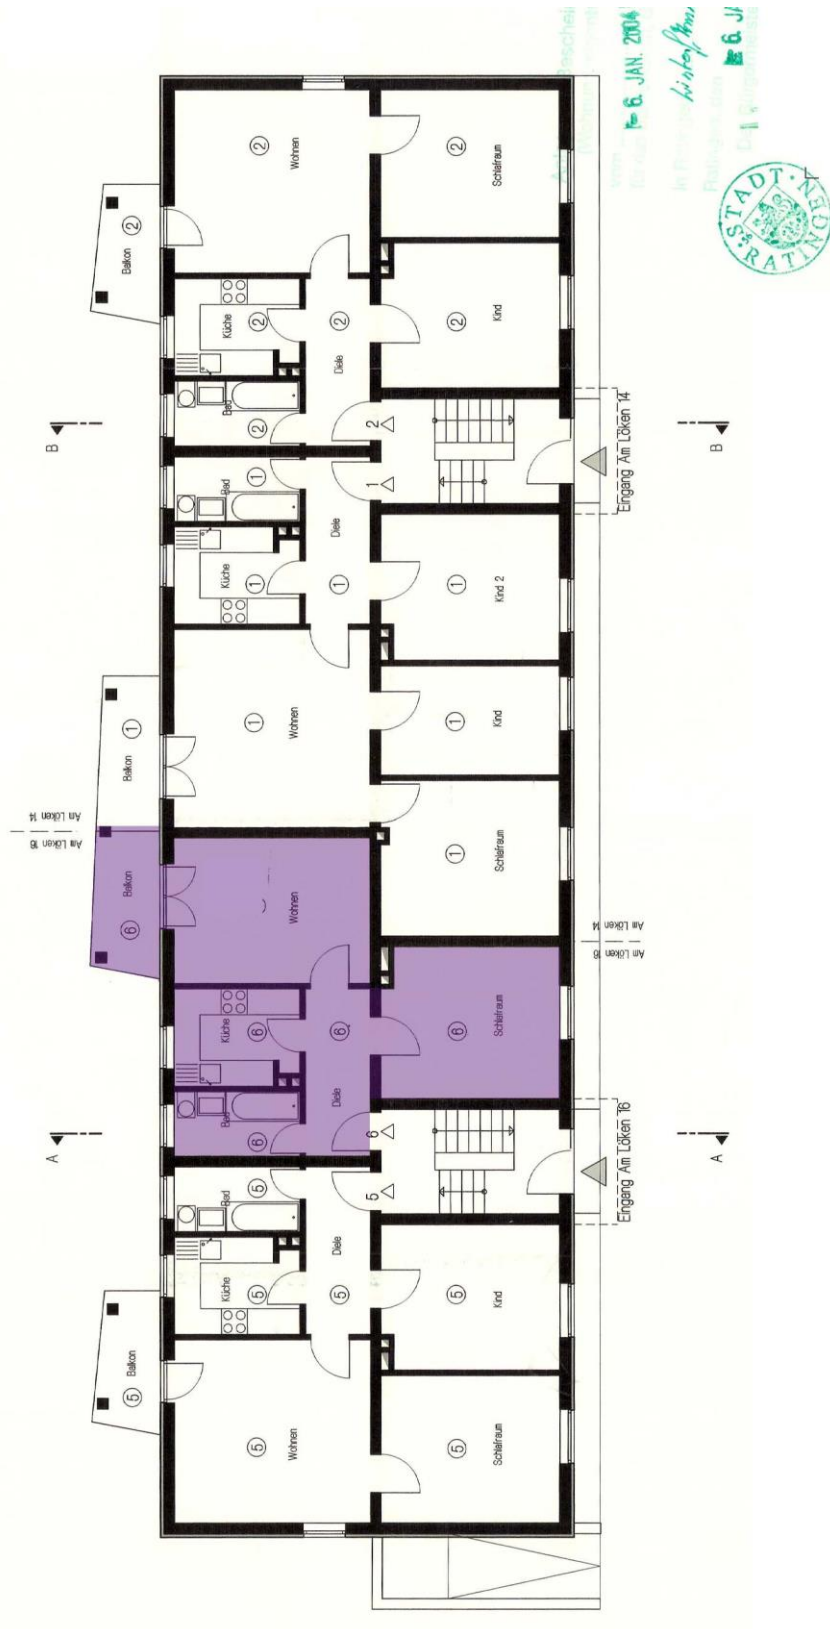
GRUNDRISS ERDGESCHOSS

Den heutigen Wohnverhältnissen entsprechende 2-Zimmerwohnung mit zentraler Diele und Balkon.

Es besteht die Möglichkeit der Querlüftung.

Eine ca. 46 m² große Wohnung mit zwei Zimmern, Küche, Diele und Bad sowie Balkon und Kellerraum, gelegen im Erdgeschoss eines Mehrfamilienwohnhauses sowie einem in seiner Fläche eingeschränkt nutzbarem Außenstellplatz im Sondernutzungsrecht, das Ganze in dem für das fiktive Baujahr entsprechender, mittlerer Ausführungs- und Ausstattungsqualität, auf einem unregelmäßig kompakt geschnittenen Grundstück, in mittlerer Wohnlage von Ratingen im Stadtteil Lintorf, bei guter Kfz-, befriedigender Nahverkehrs- und Einkaufsanbindung.

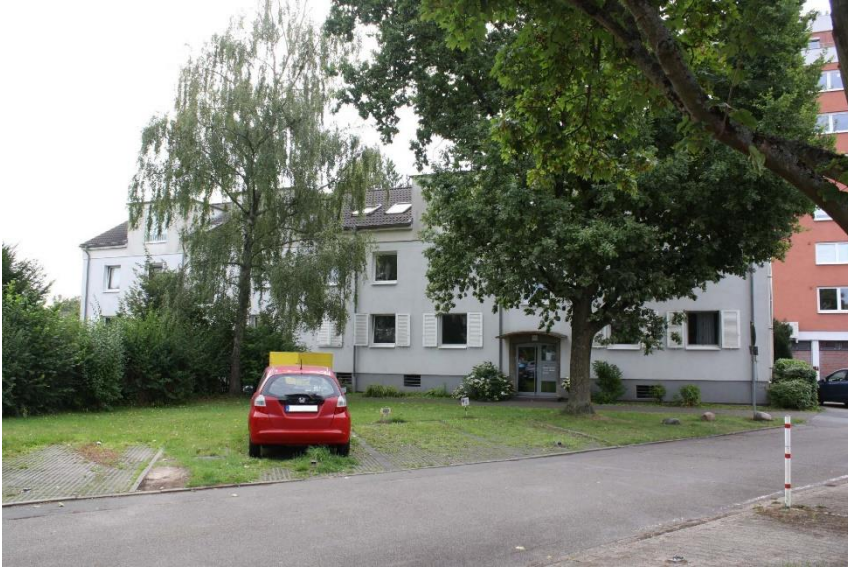
Straßenansicht

Satteldach mit Pfanneneindeckung, Dachflächenfenster und Dachaufbauten, die Entwässerung über Zinkrinnen und Zinkfallrohre.

Gestrichene Wärmedämmputzfassade, der Sockel farbig abgesetzt, zur Rückseite auskragende Balkone mit farbig gestrichenen Brüstungsplatten.

Isolierverglaste Kunststofffenster, die Wohnung im Erdgeschoss mit Schlagläden.

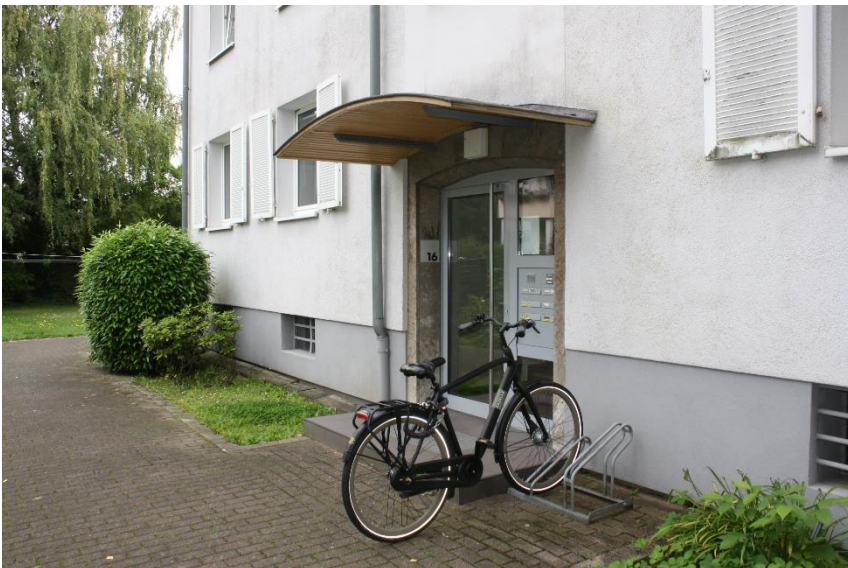
Hauseingang

Der Hauszugang befestigt in Betonplatten seitlich eine Fahrradabstellfläche.

Im gefliesten Eingangspodest eingelassen ein Abstreifrost, das Vordach in einer Metallkonstruktion mit Blechabdeckung.

Das Eingangstürelement in einbrennlackiertem Alu mit Isolierverglasung und Edelstahlrücken. Das seitlich feststehende

Element mit Teilverglasung eingelassen die Klingel-, Gegensprech- und Briefkastenanlage. Das bereits erneuerte Eingangstürelement eingefasst in Natursteingewände.

Die Eingangstür mit Oberschließer.

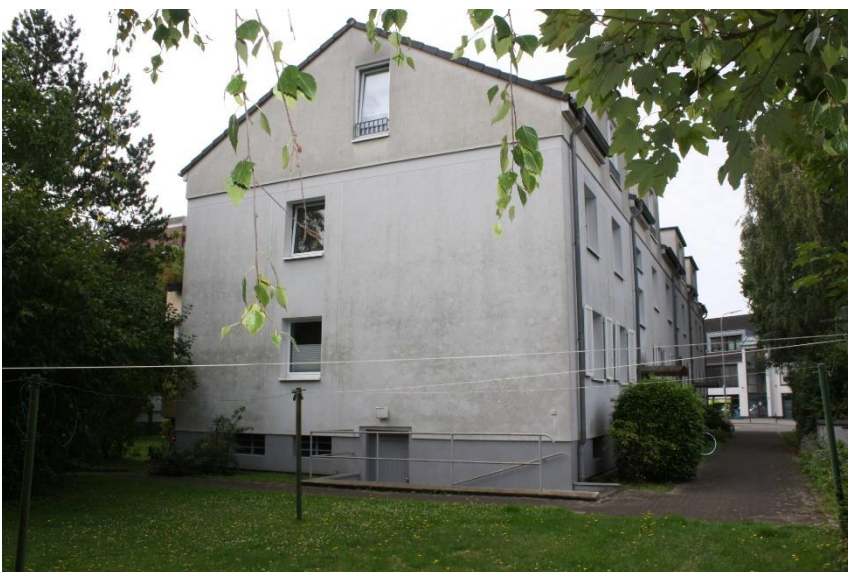
Giebelansicht

Am Giebel liegt der Kellerausgang, ausgeführt mit einer Betonrampe, die Stützwände sind verputzt und gestrichen, der Handlauf und das aufgesetzte Geländer in gestrichenem Stahl.

Auf dieser Seite befindet sich auch der Müllstandplatz auf einer in Betonplatten befestigten Fläche.

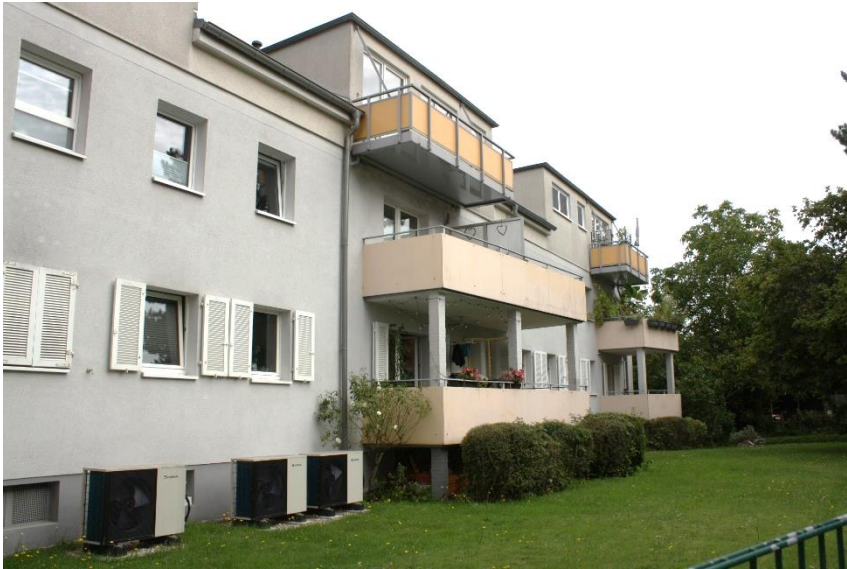
Gartenansicht

Auf der Rückseite eine Einfriedung in lackiertem Stahlzaun an ebensolchen Pfosten.

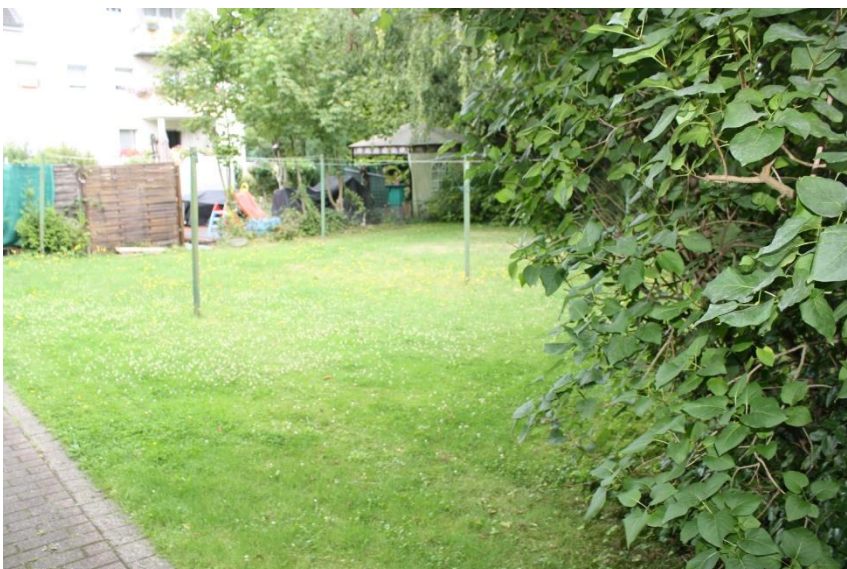
Garten /
Grünanlagen

Die Wohnhäuser liegen in Mitten einer Grünanlage bestehend aus Rasenflächen, Sträuchern, immergrüne Pflanzen und Baumbestand.
