Gutachten

über den
Verkehrswert
(i. S. d. § 194 Baugesetzbuch)

des
**Zweifamilienhauses ausgeführt als
Doppelhaushälfte mit Doppelgarage
und Stallgebäude sowie
Wohnungsrechte**

Raiffeisenstraße 18
in
40878 Ratingen

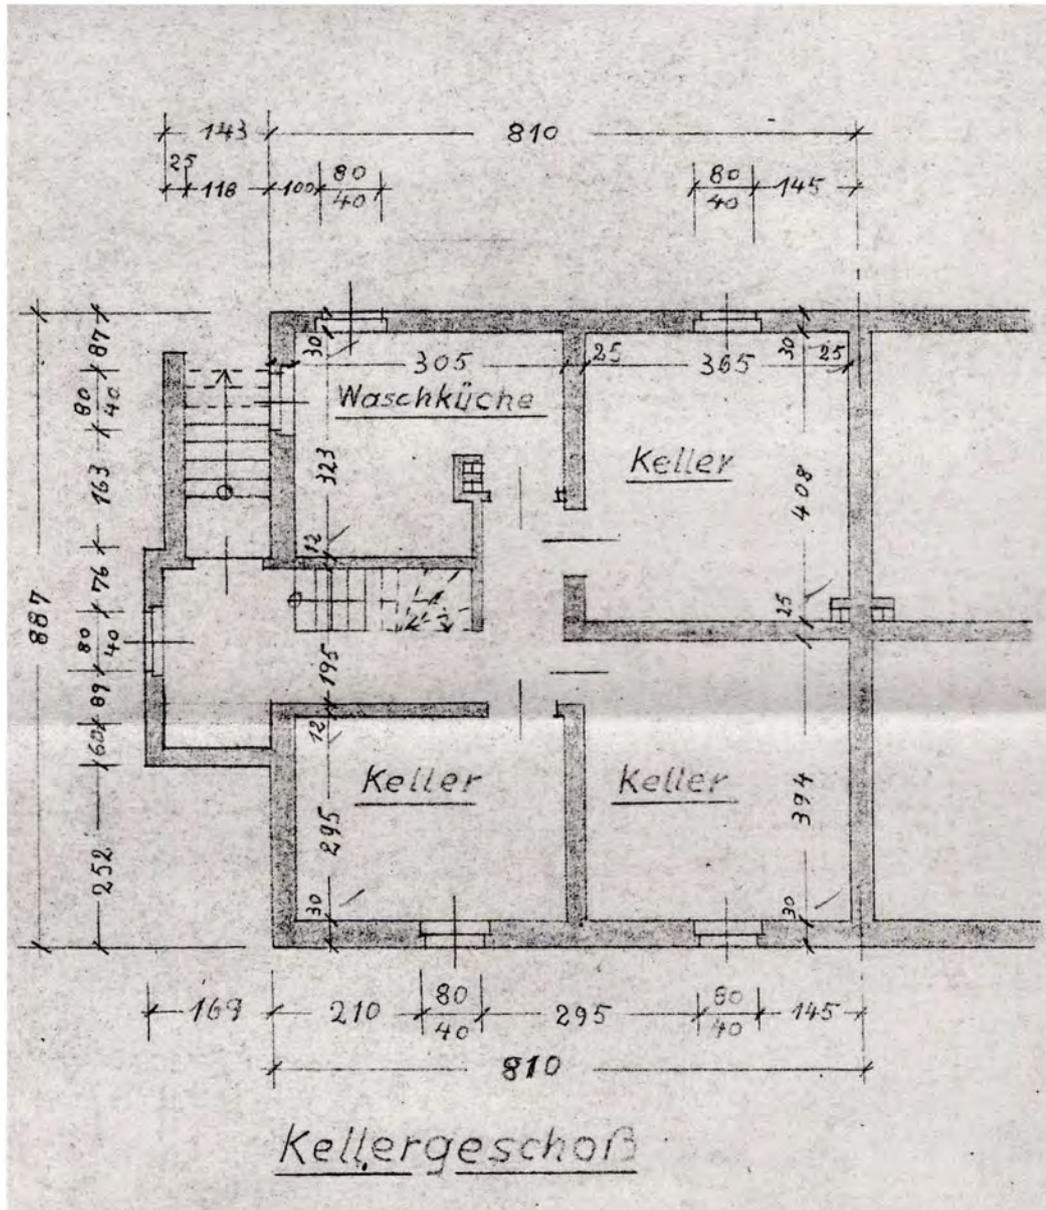
GRUNDRISS KELLERGESCHOSS (gespiegelt)

Keller	<p>Die lichte Raumhöhe des Kellers beträgt ca. 2 m.</p>

Der Keller wird abgehend vom Flur über eine Holztür erschlossen, die Betontreppe ist gestrichen und mit Teppichritten belegt, der Handlauf ist in Holz.

Die Wände wurden in Nut- und Federholz verkleidet oder sind in schlichtem Putz ebenso wie die Betondecke zwischen Stahlträgern geweißt.

Der Boden in unebenem Betonestrich mit unterschiedlich ausgelegter Teppichware. Die Kellerfenster sind in gestrichenem Stahl mit Einfachverglasung und Lochblechvergitterung.

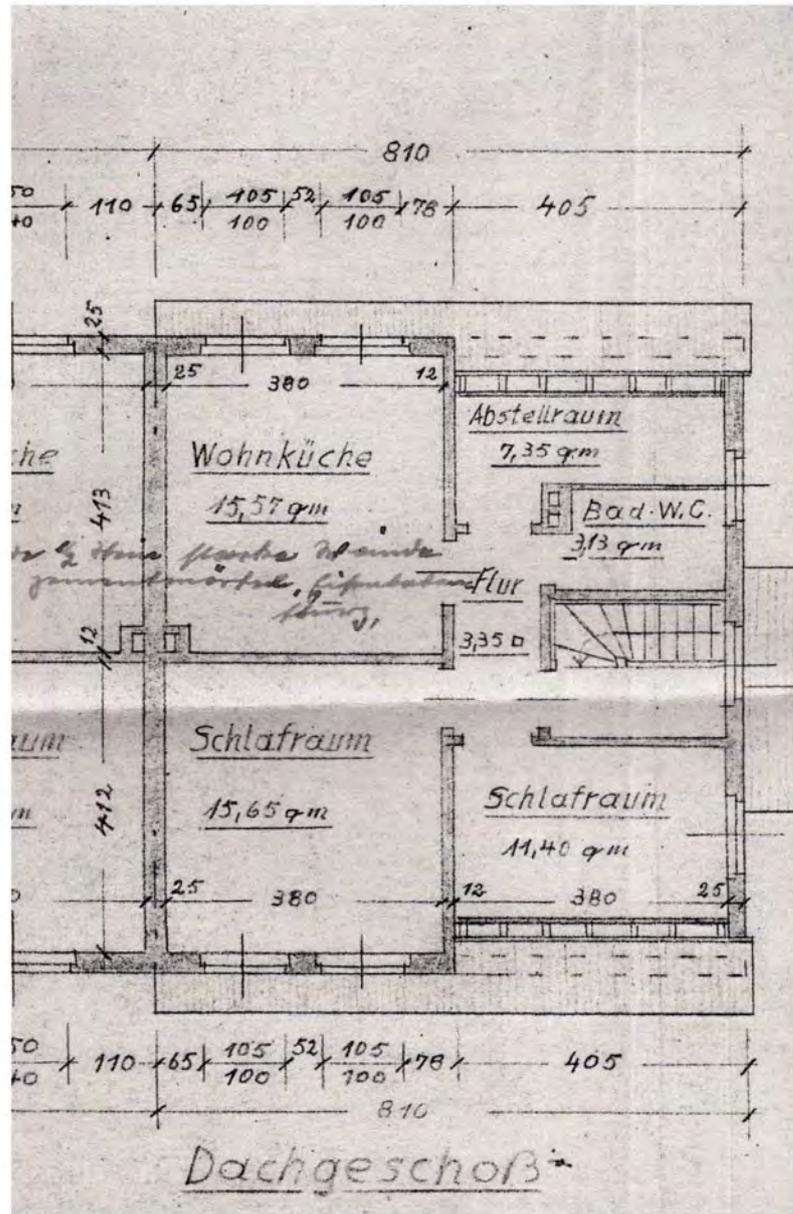
GRUNDRISS DACHGESCHOSS

Wohnung DG

Zwischen den Gauben wurde durch Abbruch einer Wand ein großer Raum gebildet.

Es wurde ohne Genehmigung ein Zugang über eine Kunststofftür/Fenster mit Isolierverglasung auf das Dach des Anbaus hergestellt. Die so entstandene Terrasse hat ein feuerverzinktes Geländer mit Tuchbespannung, eine Attika mit Zinkblechabdeckung, die Schüttung in Kies.

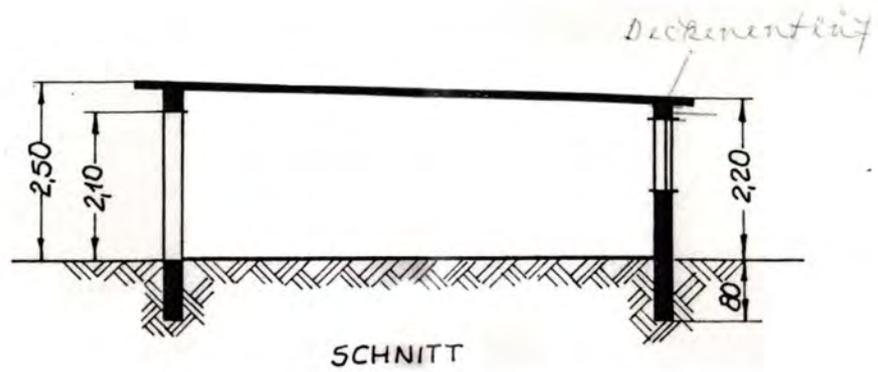
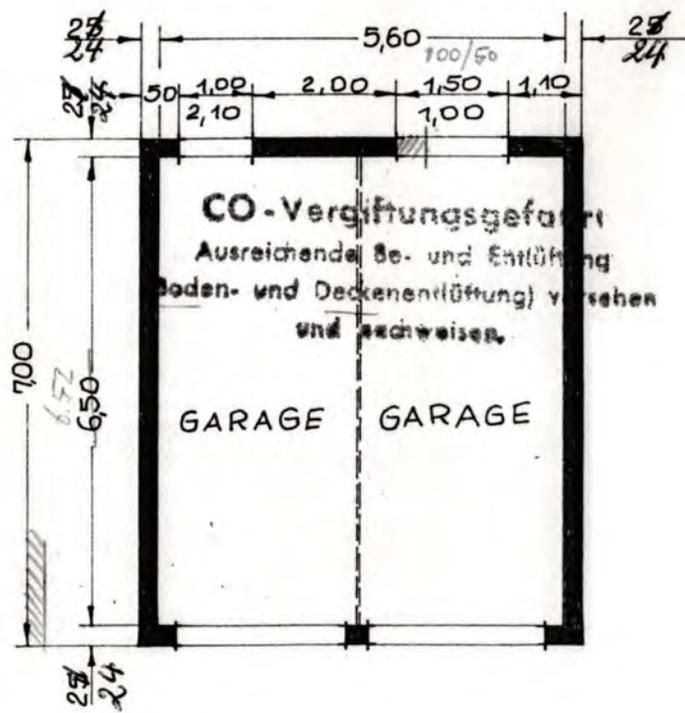
GARAGEN

Die Garage wurde im rechten Bauwich errichtet.

In Massivbauweise errichtete Garage mit Flachdach (flach geneigtes Dach) mit Bitumeneindeckung und Blechattika, die Rinne liegt auf der Gartenseite, die Fassade in Putz und farbig gestrichen.

Zufahrt erfolgt über gestrichene Stahlschwingtore. Der Boden in rissigem Estrichbeton.

Auf der Gartenseite hat die linke Garage eine Gartenausgangstür in Holz. Die rechte Garage ein Stahlfenster mit Lochblechvergitterung und Einfachverglasung.

Die beiden Garagen sind innen über eine Tür miteinander verbunden.

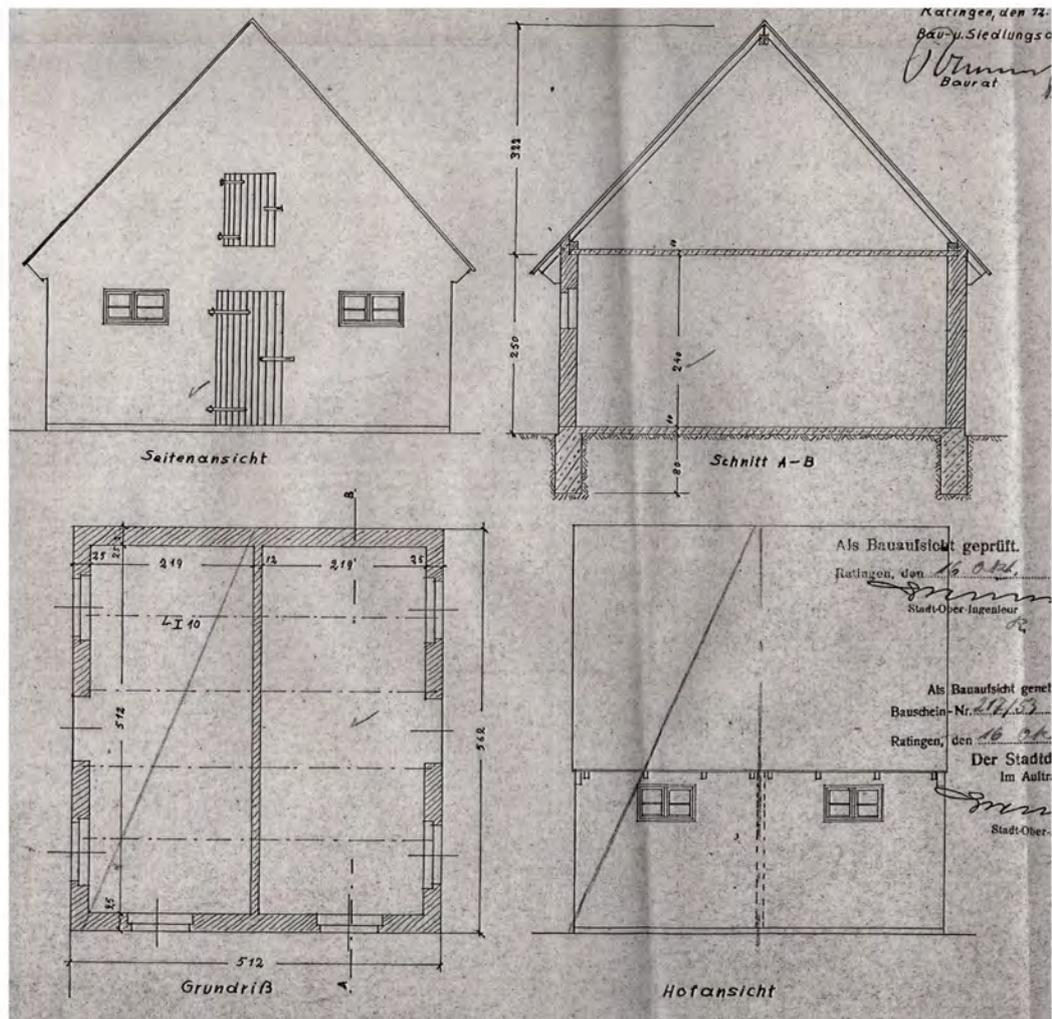
NEBENGEBÄUDE (Stall)

Auf der Grenze wurde ein Stallgebäude in eingeschossiger Bauweise mit Satteldach mit Pfanneneindeckung errichtet, die Entwässerung über Dachrinne und Fallrohr.

Die Fassade ist in gestrichenem Putz. Das Fenster in Holz mit Einfachverglasung und Holzschlagladen, im Giebel ein weiteres Holzfenster mit Einfachverglasung. Zugang über eine Holztür mit aufgesetzter Zarge.

Der Boden in brüchigem Ortbeton, die Decke in Beton zwischen Stahlträgern, die Wände und die Decke sind geweißt. Im Dachraum sichtbar die Holzkonstruktion und eine Unterspannbahn.

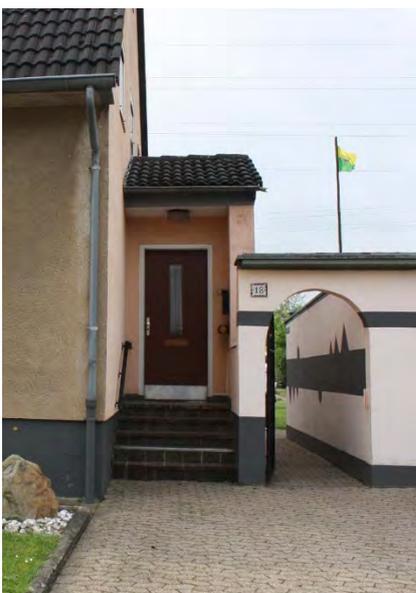
Hauseingang	Am Giebel ein Eingangsvorbau in massiver Bauweise mit Satteldach in Betonpfanneneindeckung. Die Fassade in gestricheltem Putz. Die Eingangstreppe hat fünf Stufen und wurde gefliest, seitlich ein Handlauf mit Mipolam. Die Hauseingangstür in Holz mit Teilverglasung und Stoßblech, die Türfasche wurde abgesetzt und hell gestrichen. Seitlich Klingeln sowie Briefkasten und Zeitungshalter. In der Diele das Fenster in Holz mit Einfachverglasung als Bleiverglasung mit farbigen Scheiben. Der Boden in PVC, die Wände verkleidet in Holzdekorpaneel, die Decke in gestrichelter Strukturtapete.

links
Hauseingang

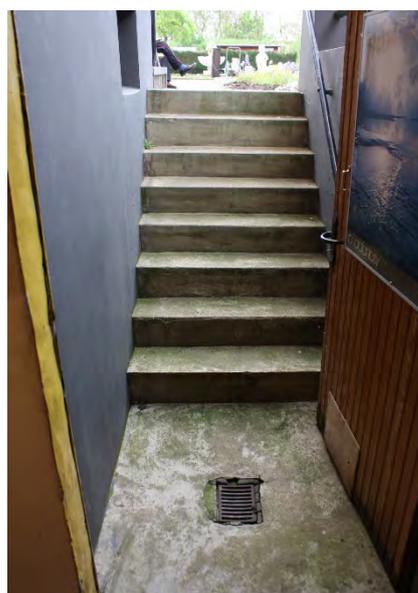
Kelleraußentreppe in massiver Bauweise mit Bodenablauf, das Geländer in gestrichenem Stahl, die Brüstung in Mauerwerkspfählen mit gestrichenen Stahlstäben, die Wandflächen sind verputzt und gestrichen.

rechts
Kelleraußentreppe

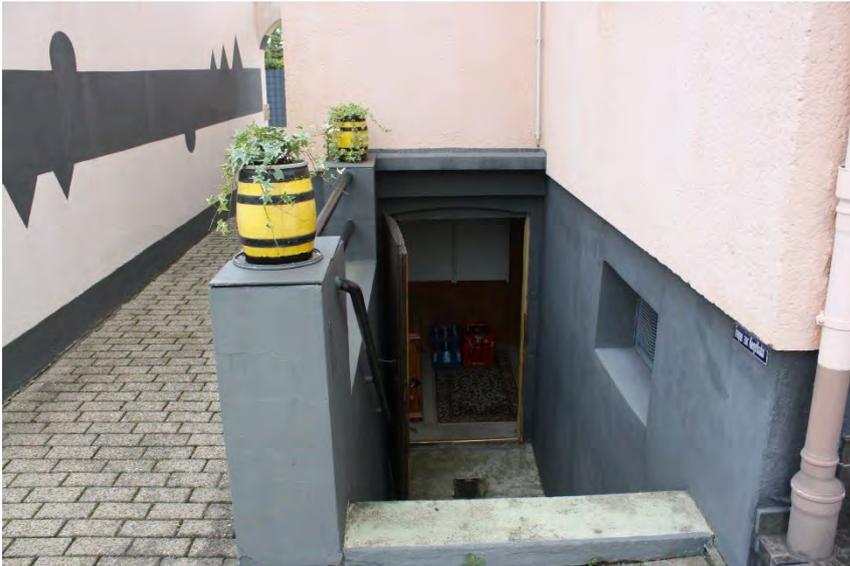
Kelleraußentreppe

Die Kellerausgangstür zum Garten in Holz, die massive Treppe mit Bodenablauf und gestrichenem Stahlhandlauf. Die seitlichen Wände sind farbig gestrichen, die Brüstung in Sockelmauerwerk mit Mauerwerkspfosten und Stahlrohren.

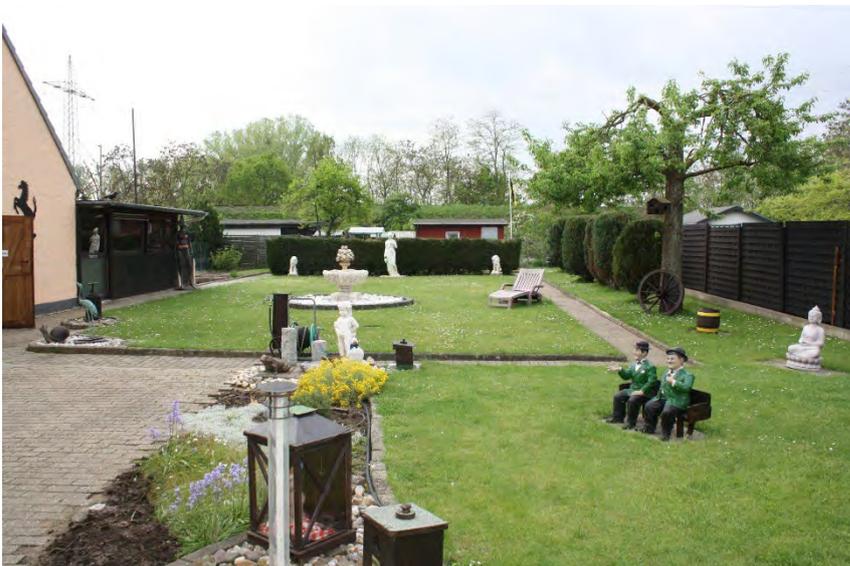
Garten

Die Gartenwege und die befestigten Flächen in Betonpflaster, die Gartenflächen überwiegend in gepflegten Rasenflächen, eingefasst in Randsteine, weitere Begrünung über immergrüne Pflanzen und Hecke.

Aufgestellt und angelegt, Figuren und mittiger Brunnen.
