## Gutachten

über den  
Verkehrswert  
(i. S. d. § 194 Baugesetzbuch)

**des  
Einfamilienhauses  
mit Garage**

Verdistr. 51  
in 40724 Hilden

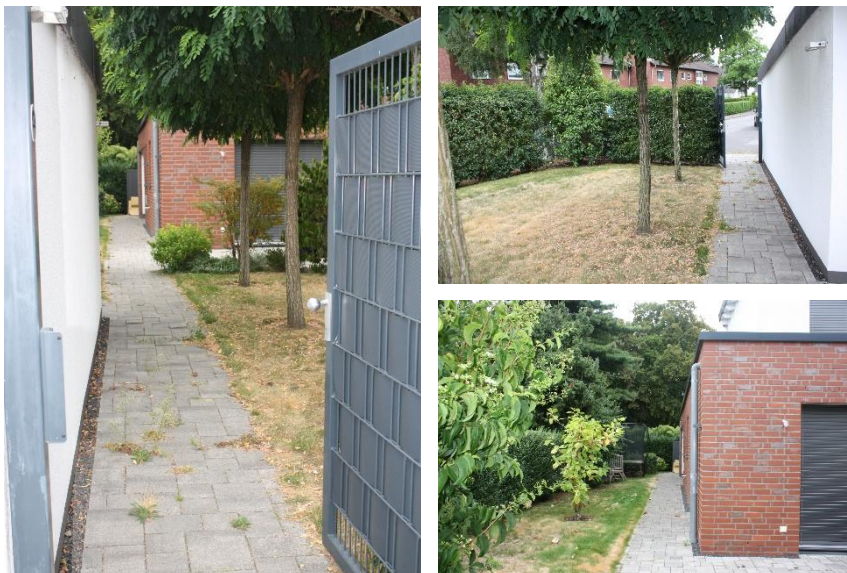
Der Hauszugang befestigt in Betonpflaster aus unterschiedlichen Formaten (etwas uneben).

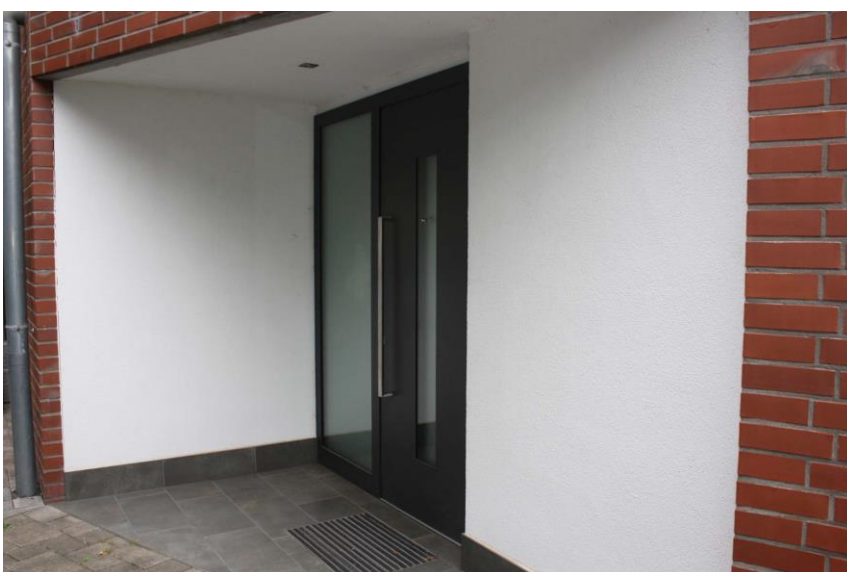
| Hauseingang | <p>Der Hauseingang ist zurückgesetzt und ist durch die Erdgeschossdecke überdacht. Die Hauseingangstür mit seitlich feststehendem Element mit einer Verglasung in satiniertem Glas und der Tür mit einer Teilverglasung und Edelstahlrücken.</p> <p>Der Boden vor der Tür in Fliesen mit eingelassener Fußabstreifmatte. Belichtung über Einbauleuchte.</p> |
