## Gutachten

über den  
Verkehrswert

**des  
freistehenden Einfamilienhauses  
mit Garage und Stellplatz**

Volksgartenstraße 10  
in 40764 Langenfeld  
Flur 38  
Flurstücksnummer 27  
Grundbuchblatt 2614

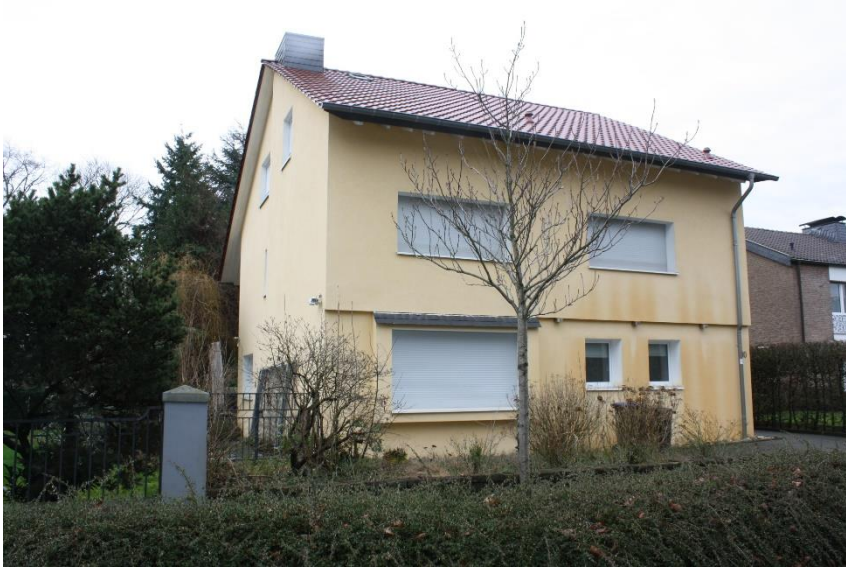
Straßenansicht

Pflegezustand      Das Gebäude befindet sich in einem gepflegten Zustand. Lediglich die Fassade zur Straßenseite erfüllt dies nicht.

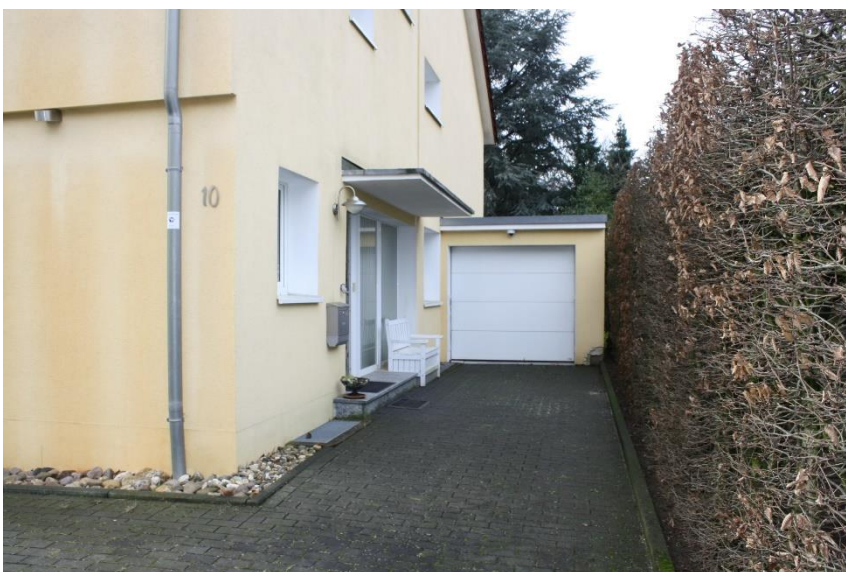
Hauseingang

| Eingangsbereich | <p>Der Hauszugang erfolgt über die in Betonpflaster befestigte Zufahrt.</p> <p>Das dreiteilige Eingangstürelement in Kunststoff, die Eingangstür mit Teilverglasung und Stoßgriff, die beiden feststehenden Seitenelemente mit Isolierverglasung in Ornamentglas.</p> <p>Das Eingangspodest ist in Naturstein, das Vordach in Beton mit Blechabdeckung. An die Fassade montiert der Briefkasten und die Außenbeleuchtung. Die Klingeleinrichtung ist noch nicht fertiggestellt, das Kabel hängt aus der Fassade.</p> <p>Die Eingangsdielen in Natursteinboden, die Wände in farbig gestrichenen Putz, die Decke gespachtelt und geweißt.</p> |

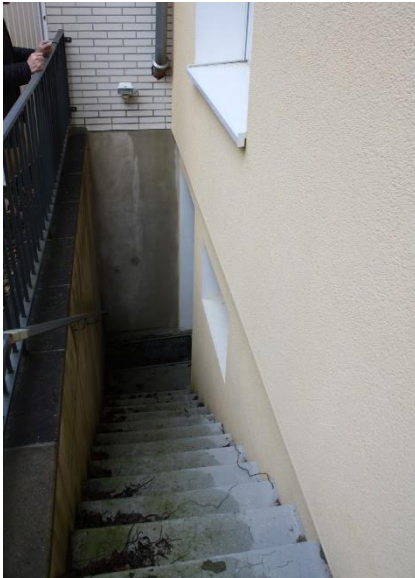
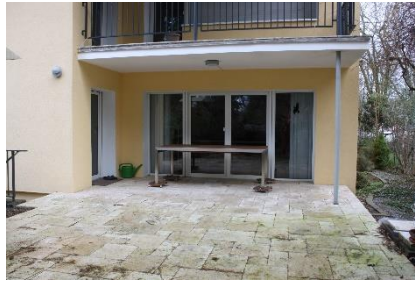
links Außentreppe

Die massive Kelleraußentreppe ausgeführt mit gestrichenen Stufen und Stützwänden in Putz. Eine Stützwand mit Betonabdecksteinen und aufgesetztem gestrichenen Stahlgeländer und Stahlhandlauf; Versickerung.

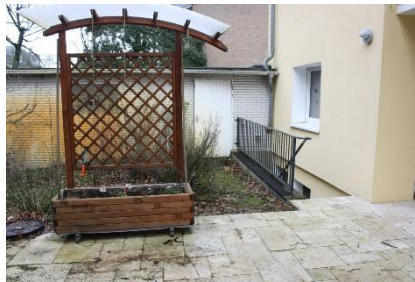
rechts Terrasse

Abgehend vom Wohnzimmer und Essbereich erschlossen über ein zweiflügeliges Fenster-Tür-Element und eine isolierverglaste Tür, der Boden in Natursteinplatten die Teilüberdachung durch den darüber liegenden Balkon.
