WERTGUTACHTEN

Geschäfts-Nr. 042 K 011/23

**Eigentumswohnung Nr. 18 des Aufteilungsplans
im Dachgeschoss und in der Dachspitze hinten links
des Mehrfamilienhauses**

Johannesstraße 7 in Sankt Augustin - Menden

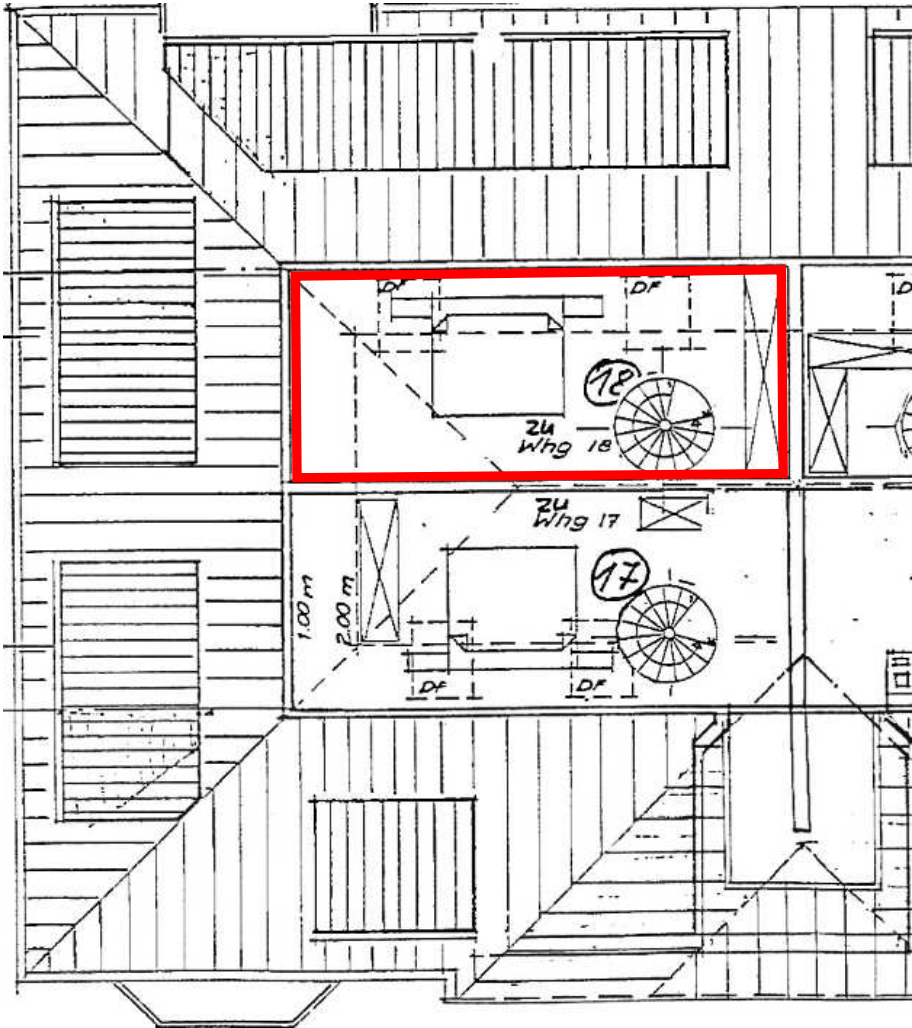
Anlage 10.3

Grundrisszeichnung Dachspitze (Ausschnitt)

Aufgrund Berechnung nach der Wohnflächenverordnung und den Grundrisszeichnungen zum Aufteilungsplan sowie nach einer (fehlerhaften und korrigierten) Flächenberechnung nach DIN 283 zum Bauantrag ergibt sich die Wohnfläche inkl. $\frac{1}{4}$ Balkonanteil zu rd. 90 m² (Wohnflächenzusammenstellung s. Anlage 4, Grundrisse s. Anlagen 10.2 und 10.3).
