# INTERNETEXPOSÉ ZUM VERKEHRSWERTGUTACHTEN

042 K 044/22

Eigentumswohnung WE Nr. L 5

Stefan-Zweig-Straße 1

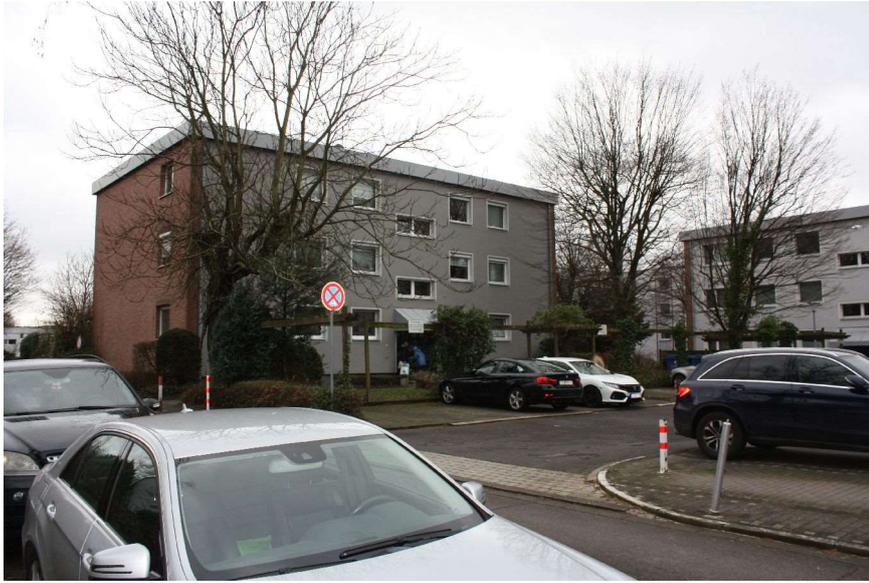
1) Nordostansicht

Farbige helle Putzfassaden bzw. rote Klinkersteinfassade mit weißen Fenstern. Gliederung der Südfassade durch Balkone.

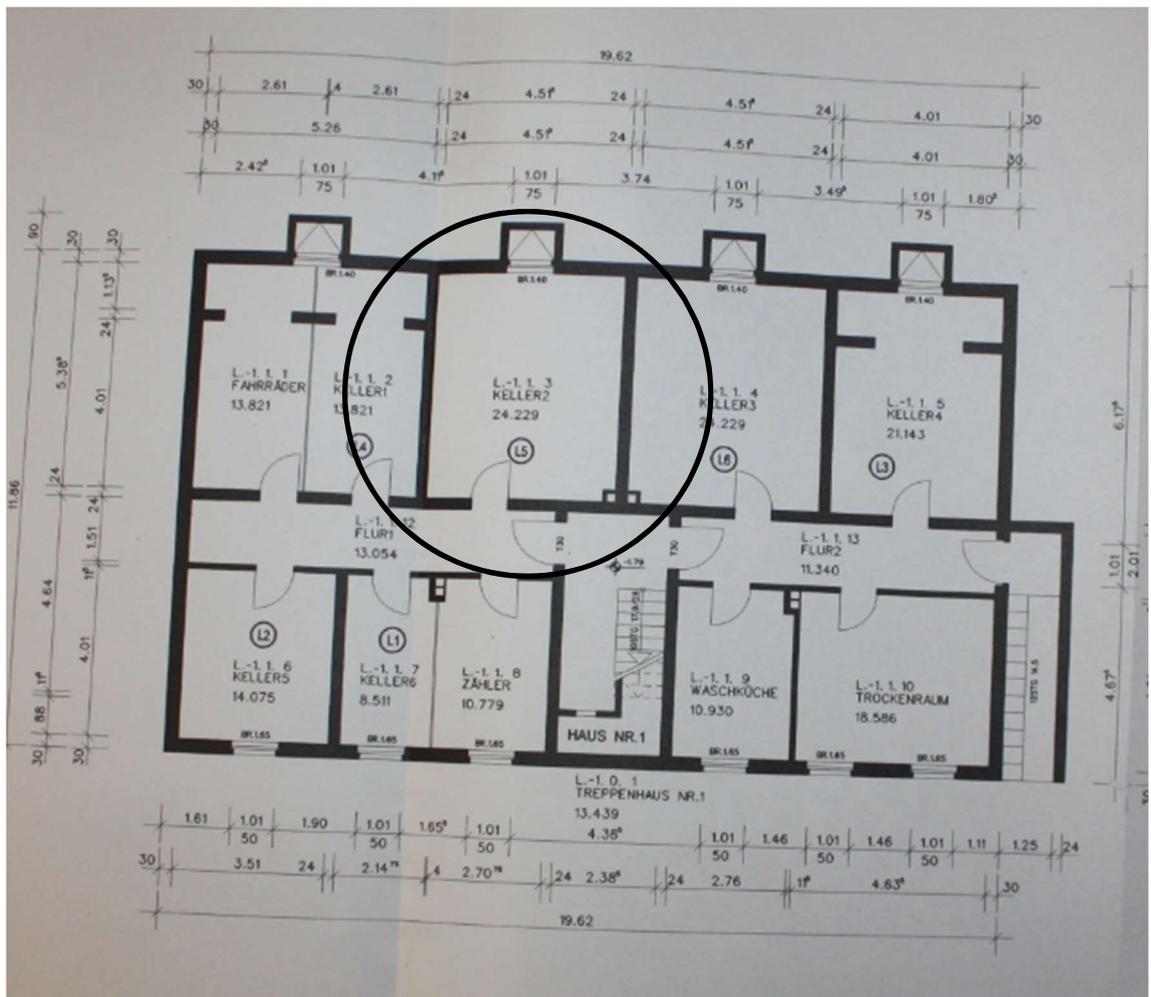
Grundriss Kellergeschoss / Abstellraum Nr. L 5

Der Wohnung ist ein Abstellraum im Kellergeschoss zugeordnet.

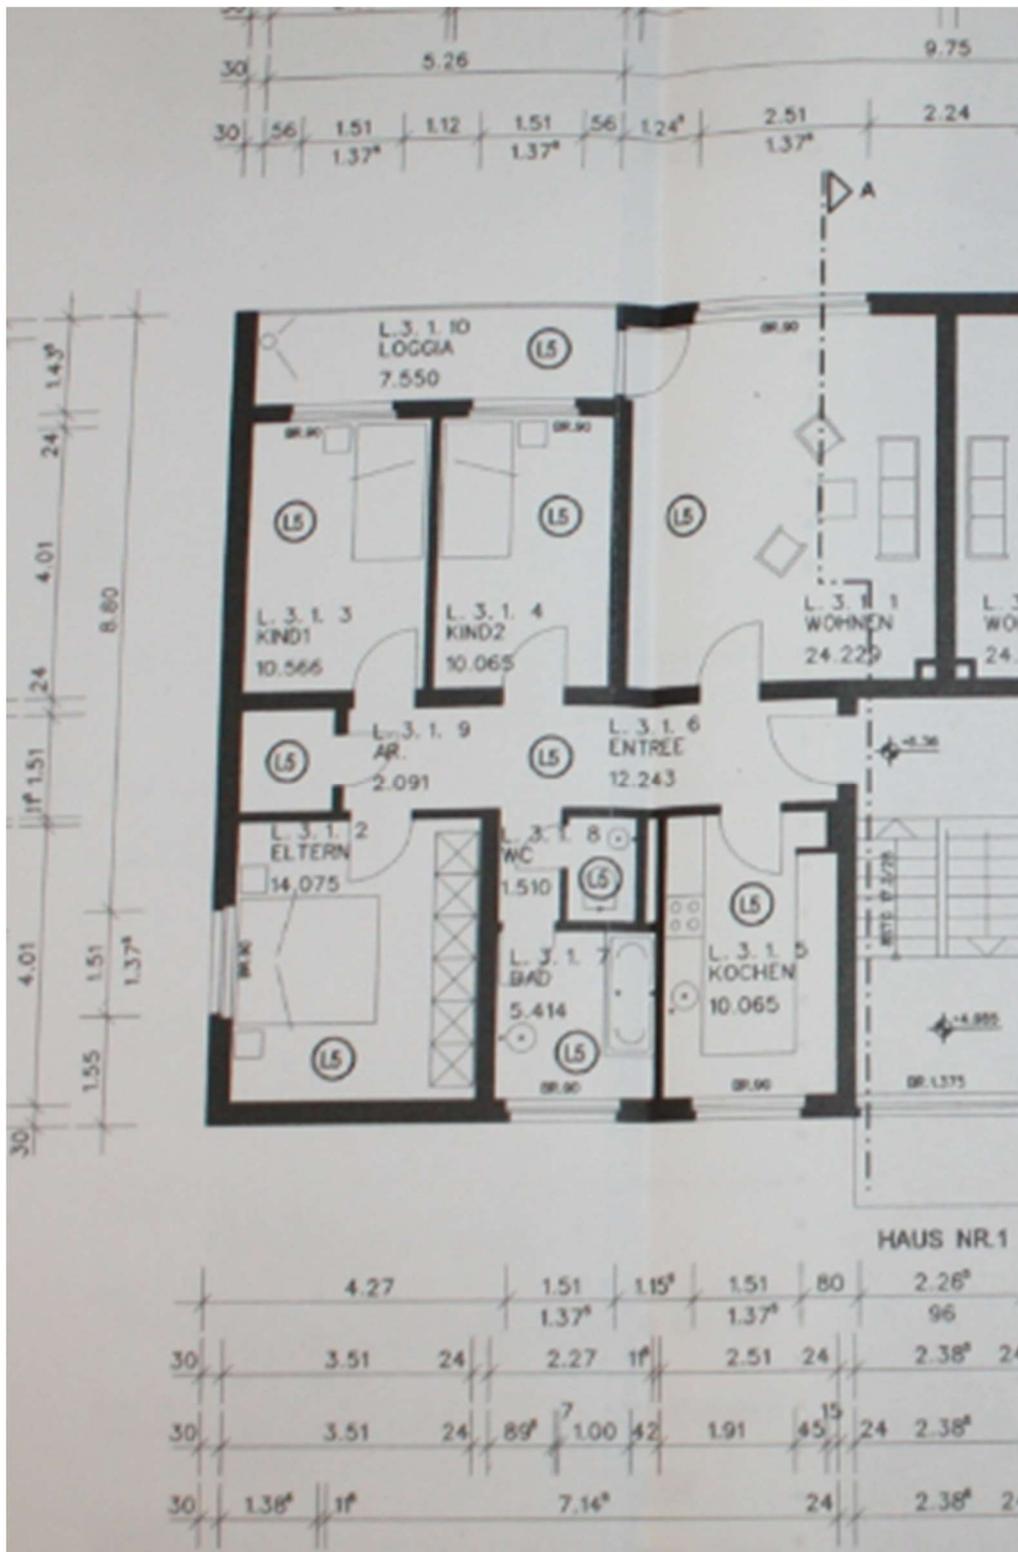
Grundriss 2. Obergeschoss links / WE L 5

Die Wohnung befindet sich im 2. Obergeschoss links und hat eine Wohnfläche von rd. 93,00 m<sup>2</sup>. Vierzimmerwohnung mit Diele, Küche, WC, Bad, Abstellraum und Loggia. Der Grundriss entspricht in Funktionszuordnung und Zuschnitt durchschnittlichen Nutzungsansprüchen. Die Raumgrößen, Raumhöhen und Belichtung / Belüftung sind vermutlich weitgehend normal.
