GUTACHTEN

über den Verkehrswert (Marktwert) i. S. d. § 194 Baugesetzbuch
für das mit einem

**Zweifamilienhaus bebaute Grundstück in
53783 Eitorf, Leienbergstraße 27, 29**

im Zwangsversteigerungsverfahren
beim Amtsgericht Siegburg Az: 42 K 54/25

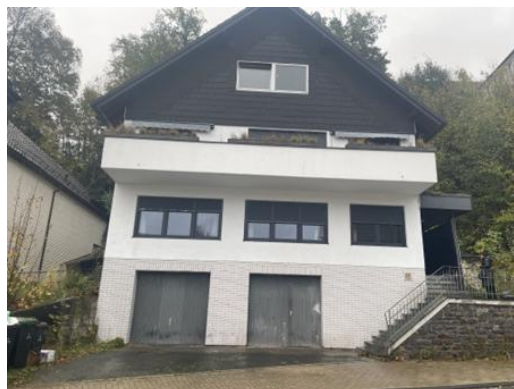
Gebäude vollständig einsehbar; sichtbar sind alters- und witterungsübliche Gebrauchsspuren, jedoch keine erheblichen, akut erkennbaren strukturellen Schäden.

Insgesamt ergeben sich aufgrund der Mischung aus verputzten Fassadenflächen, Schieferverkleidungen und der teilweisen Klinkerausführung sowie des nicht vollständig hergerichteten Abrissbereichs uneinheitliche Fassadenzustände.
