Wertgutachten Eigentumswohnungen Nr. 1, Nr. 2, Nr. 3 und
Grünfläche Porzer Str. 173 in 53859 Niederkassel-Ranzel - 1 -

WERTGUTACHTEN

in dem Teilungsversteigerungsverfahren
Geschäfts-Nr. 042 K 020/24 beim Amtsgericht Siegburg

über die Verkehrswerte (Marktwerte) der
Eigentumswohnungen
Nr. 1 (mit Garage), Nr. 2, Nr. 3 des Aufteilungsplans
in der Dreifamiliendoppelhaushälfte

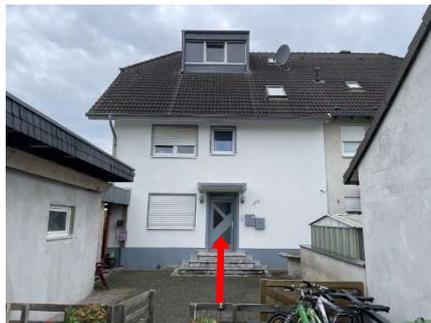
Das Flurstück 178 ist mit einer voll unterkellerten, II-geschossigen Dreifamiliendoppelhaushälfte mit ausgebautem Dachgeschoss sowie mit einer Pkw-Garage mit einem zweiseitig offenen Anbau bebaut. Die Gebäude wurden überwiegend in den Jahren 1995/1996 in konventioneller, massiver Bauweise errichtet. Abweichend von der Baugenehmigung wurde die Wohnung Nr. 1 im Erdgeschoss in zwei Wohnbereiche (hier mit Wohnung Nr. 1 a und Nr. 1 b bezeichnet) aufgeteilt; dazu wurden Türen zugemauert und eine neue Eingangstür geschaffen, innerhalb der Wohnung Nr. 1 a wurde ein Duschbad eingebaut. Weiterhin wurde ohne Baugenehmigung damit begonnen, im Kellergeschoss in den Kellerräumen, die im Aufteilungsplan den drei Eigentumswohnungen zugeordnet sind, eine Wohnung auszubauen. Wohnzimmer, Schlafzimmer und Bad sind weitgehend fertiggestellt. Da nach einem Starkregen der Keller unter Wasser stand, bestehen hier z.Zt. erhebliche Feuchtigkeitserscheinungen. Ob der Kellergeschossausbau zu Wohnzwecken in der vorgesehenen Art und Weise nachträglich genehmigungsfähig ist, erscheint zweifelhaft. So sind z.B. die eingebauten Fenster in den Wohnräumen zu klein (die Fensterflächen sind kleiner als ein Achtel der jeweiligen Grundfläche des Raumes).

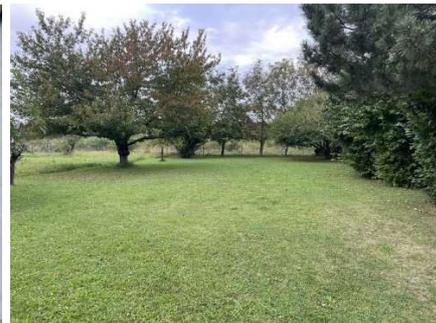
Grünfläche

sowie der **Grünfläche Flurstücke 180 und 182**
