GUTACHTEN

Amtsgericht Eschweiler

- 43 K 33 / 24 -

über den Verkehrswert des
Gewerbegrundstücks mit Mischnutzung
in Stolberg / Vicht (Außenbereich), Münsterau 168, Flst. 272*
*als Teil der wirtschaftlichen Einheit: Flurstücke Nrn. 272, 273, 274, 518

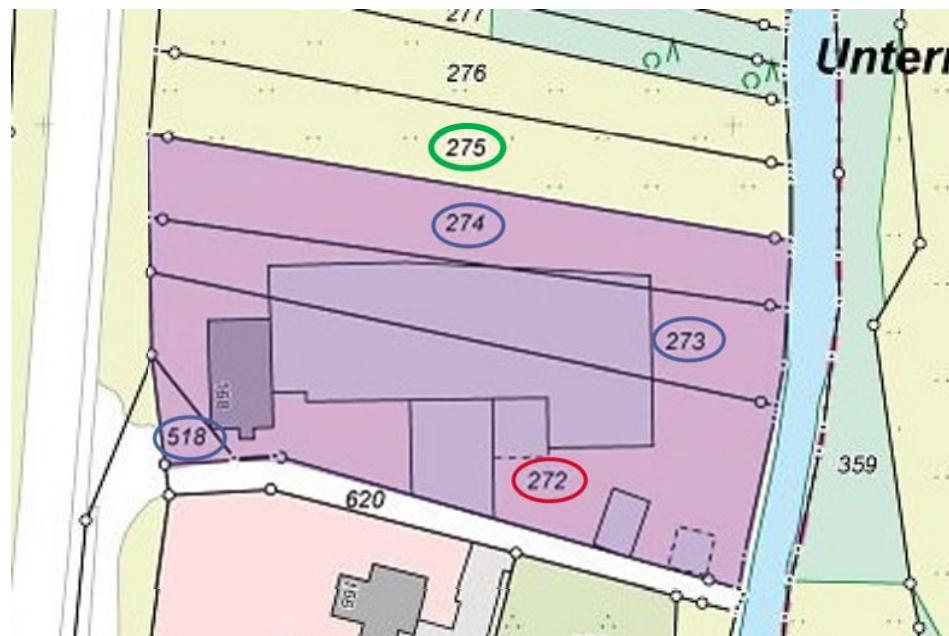
Abb. 1 - Ausschnitt Liegenschaftskarte

*ovale Flurstückmarkierungen - alle Flurstücke aus o.a. Verfahren (Bestandsverzeichnis)

*violette Einfärbung - alle Grundstücke der wirtschaftlichen Einheit „Münsterau 168“

*grüne Flurstückmarkierung - benachbartes Grünlandgrundstück Flst. 275, Verfahren 43 K 32/24

*rote Flurstückmarkierung - hier zu bewertendes „Hauptgrundstück“ der wirtschaftlichen Einheit

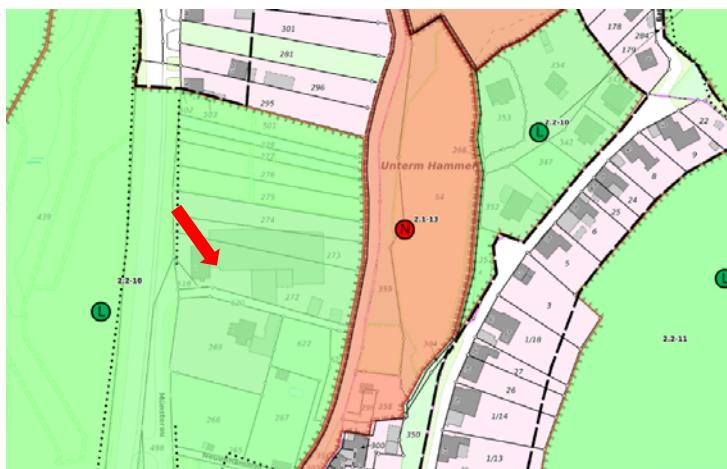
Abb. 2 Festsetzungskarte Landschaftsplan

De, Ed, Ee, Ef
2.2-10

Landschaftsschutzgebiet
Zweifaller Tal
(11 Teilflächen)

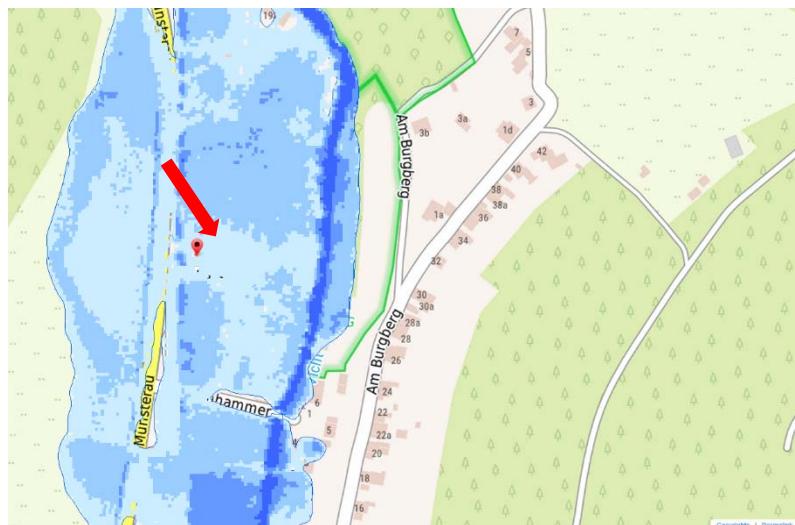
Abb. 4 Überschwemmungsgebiet / Hochwassergefahrenkarte

Zur Berücksichtigung der mit der Lage innerhalb eines Überschwemmungsgebiets zusammenhängenden Risiken (Einschränkung Bauvorhaben, ggf. wasserschutztechnische, bauliche Zusatzauflagen) wird unter „besondere (bodenbezogene) objektspezifische Grundstücksmerkmale“ innerhalb der Bodenwertermittlung ein pauschaler Risikoabschlag von rd. 6.000,- €* angesetzt.
