## **Gutachten**

### **zur Ermittlung des Verkehrswertes gemäß § 194 Baugesetzbuch**

des 249/10.000 Miteigentumsanteils an dem Grundstück Gemarkung Wiemelhausen, Flur 36,  
Flurstück 796, Gebäude- und Freifläche, Wasserstraße 83, 85, Steinkuhlstraße 2  
in 44803 Bochum,  
verbunden mit dem Sondereigentum an der im Hause Wasserstraße 85 im 1. Obergeschoss  
rechts gelegenen Wohnung nebst Keller, lfd. 34 des Aufteilungsplanes,

**Geschäftsnummer:** 48 K 39/24

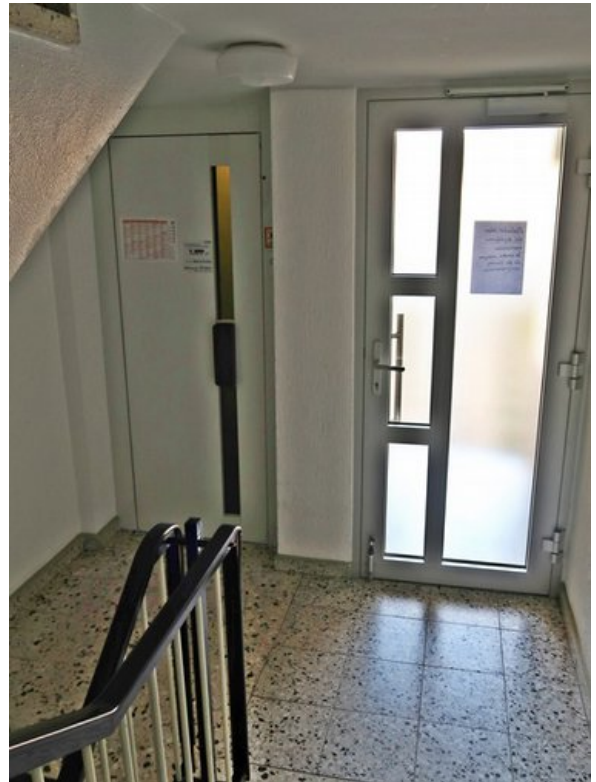
| Hauseingangstür: | Leichtmetallrahmenkonstruktion mit kunststoffbeschichteter Oberfläche, Füllungen aus Ornamentglas |
| Besondere Ausstattungsmerkmale: | Personenaufzug mit 5 Haltepunkten |

Treppenhaus mit Hauseingangstür,  
links daneben der Personenaufzug

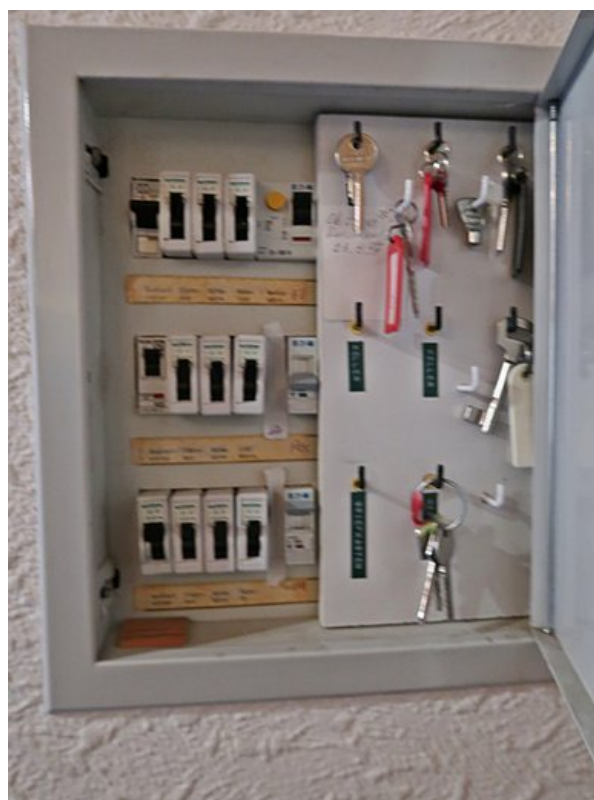
| Elektro: | Einfache, teilweise nicht mehr zeitgemäße Ausstattung gemäß Baujahr<br>Gegensprechanlage |

Elektronterverteilung

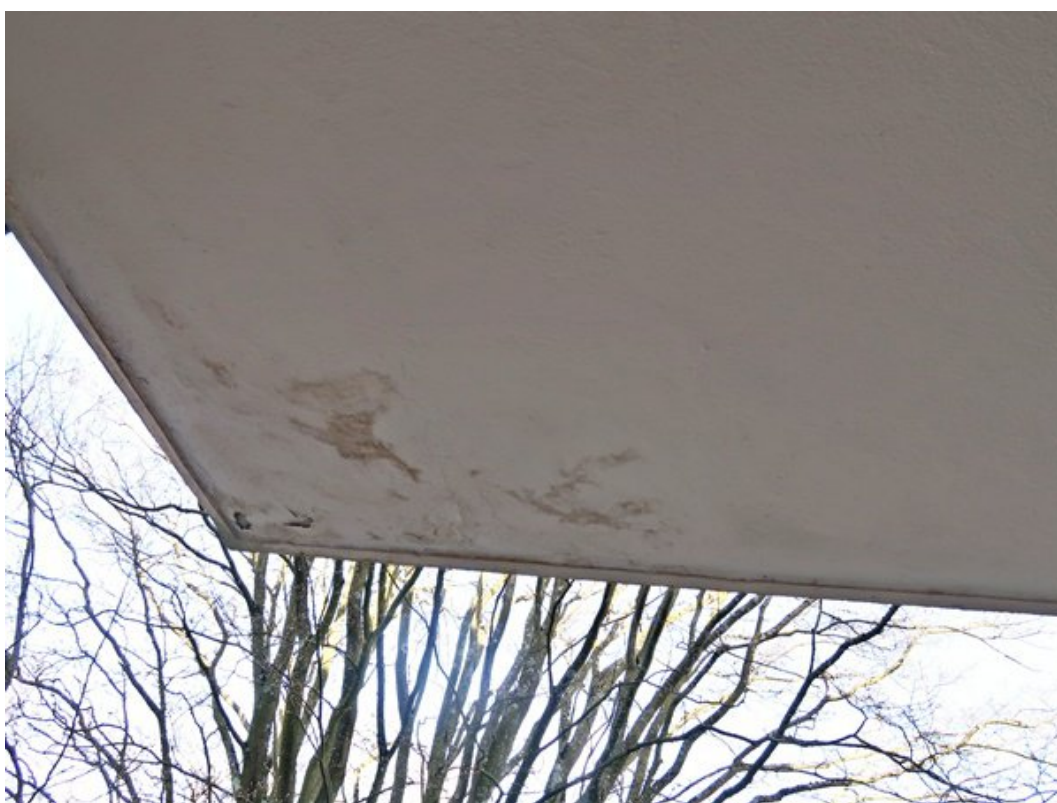
Untersicht der Balkone mit Riss- und Durchfeuchtungsschäden und Abplatzungen, teilweise freiliegendem Bewehrungsstahl;

Feuchteschaden mit Abplatzungen Untersicht Loggia 2. OG

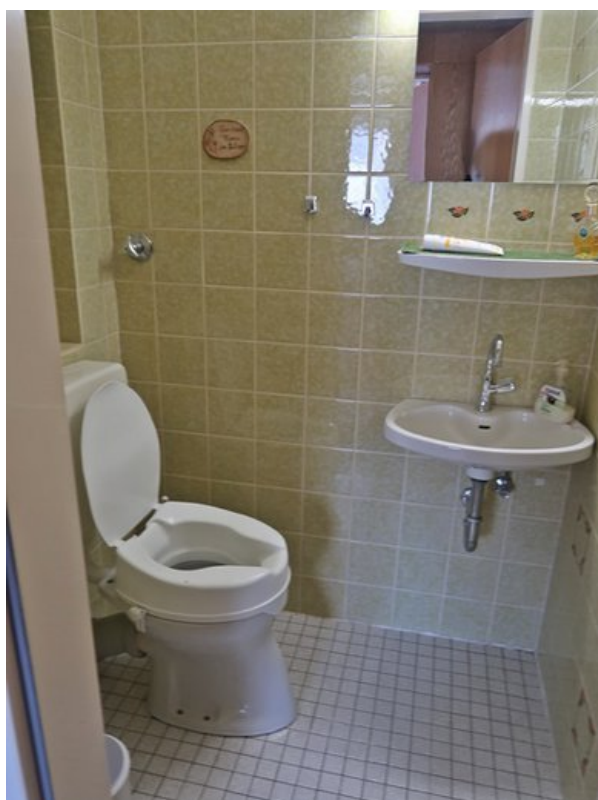
Die Ausstattung des Gäste-WCs und die Elektroinstallationen stammen noch aus dem Baujahr.

Gäste-WC

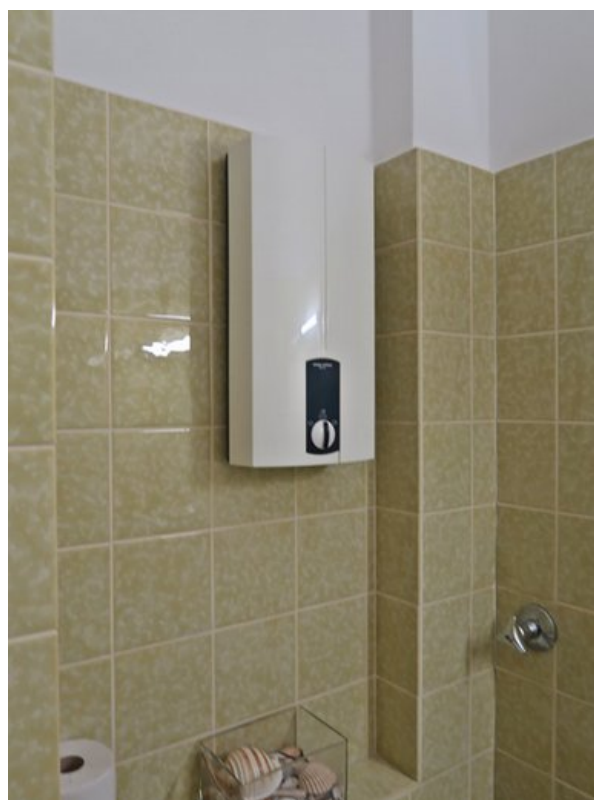
Sanitär: Gäste-WC mit Stand-WC und Spülkasten, Handwaschbecken ohne Warmwasserversorgung  
Bad mit Hänge-WC mit Unterputzspülkasten, Waschbecken, Einbauduschtasse  
Warmwasseraufbereitung über elektrisch betriebenen Durchlauferhitzer

Durchlauferhitzer

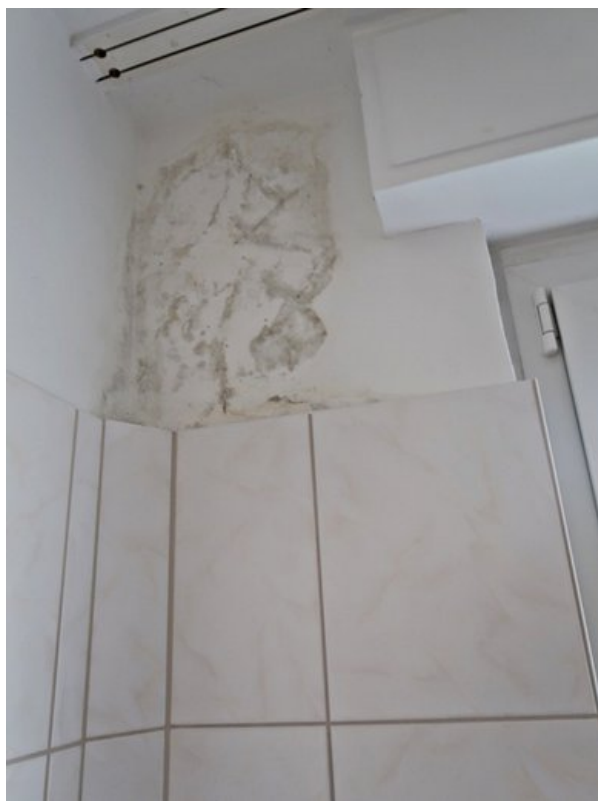
Zur Ortsbesichtigung Feuchteschaden im Bad an der Außenwand, vgl. Anlage 5., zum Ortstermin war messbare Feuchtigkeit vorhanden.

In der Wohnung ist im Bad neben dem Fenster ein Feuchteschaden vorhanden, auch hier war messbare Feuchtigkeit vorhanden. Die Ursache des Schadens war zur Gutachtenerstellung nicht bekannt. Sollte ein Defekt am Gemeinschaftseigentum die Ursache sein, so werden die Kosten zur Behebung und Instandsetzung von der Eigentümergemeinschaft übernommen. Gemäß den nachfolgenden Ausführungen sind jedoch Schäden im Zusammenhang mit Kältebrücken durch den jeweiligen Wohnungseigentümer auf eigene Kosten zu beheben.

Feuchteschaden Außenwand Bad

Zur Berücksichtigung des Risikos der Kostenübernahme zur Beseitigung des Schadens erfolgt eine pauschale Wertminderung in Höhe von **1.000,00 €.**

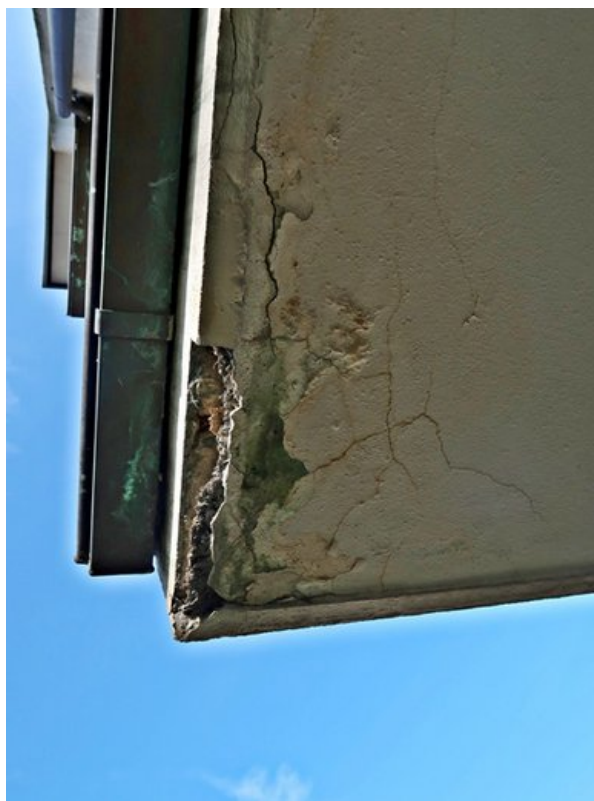
Risschäden mit Abplatzungen  
an der Loggia Untersicht 2. OG
