## Gutachten

### zur Ermittlung des Verkehrswertes gemäß § 194 Baugesetzbuch

des 216/1.000 Miteigentumsanteils an dem Grundstück  
Gemarkung Langendreer, Flur 7, Flurstück 657, Gebäude- und Freifläche,  
Alte Weststraße 15 in 44892 Bochum  
verbunden mit dem Sondereigentum an der im Aufteilungsplan  
mit Nr. 1 bezeichneten Gaststätte

**Geschäftsnummer:** 48b K 026/23  
**Art der Liegenschaft:** Sondereigentum als Gaststätte, Wohnräume  
**Verkehrswert:** 139.000,00 Euro

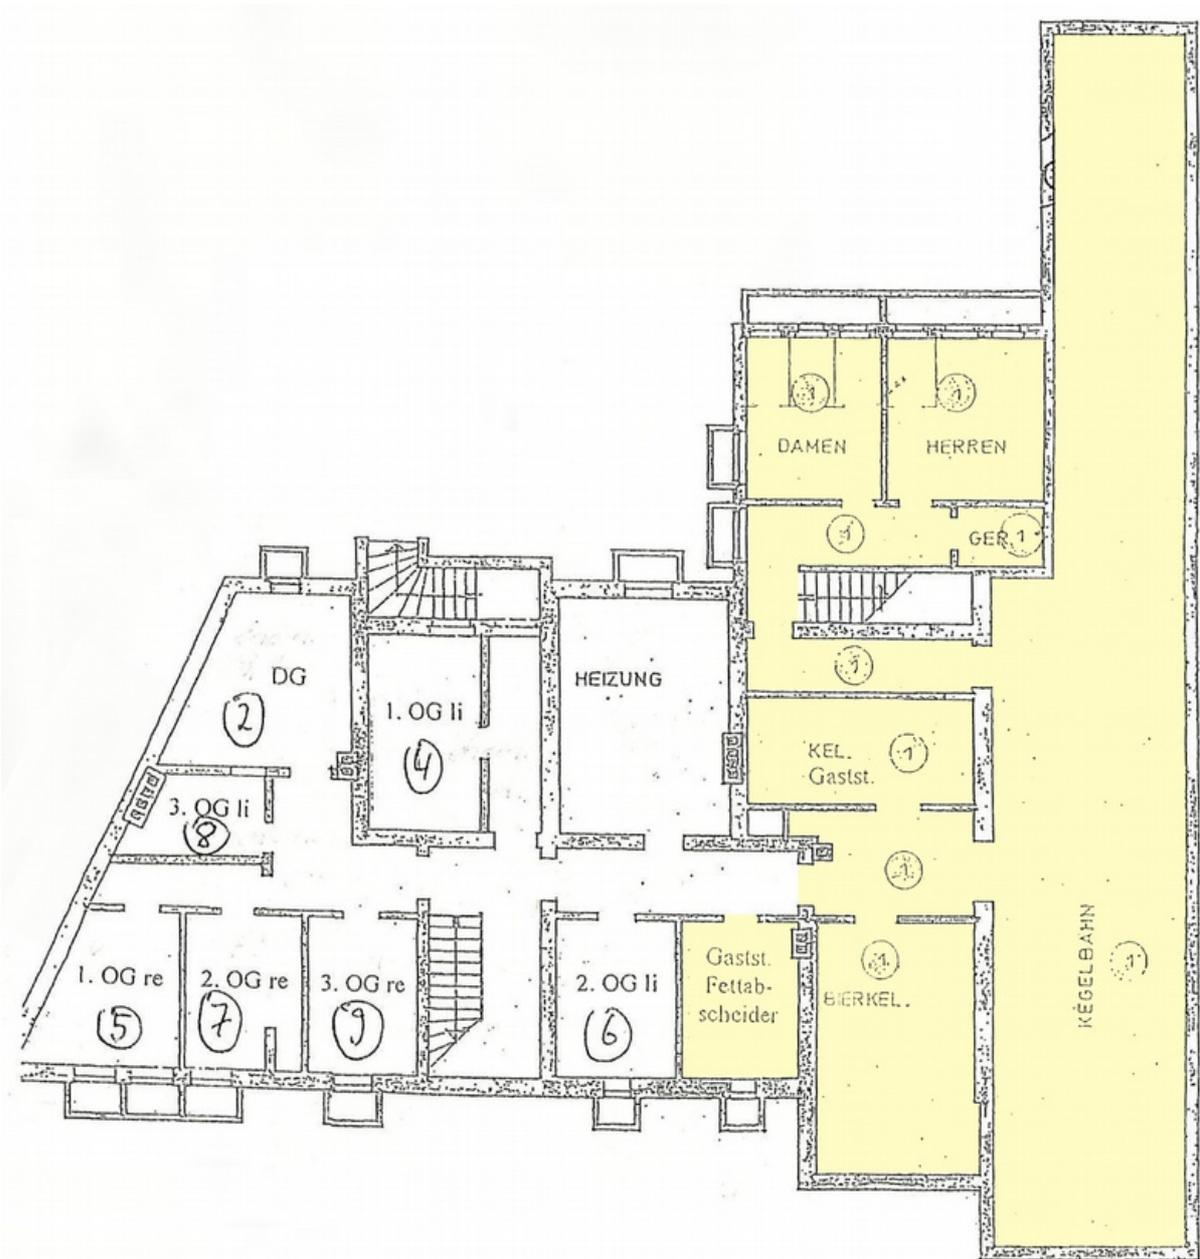
#### Grundriss Kellergeschoss

Kellergeschoss

Getrennte WC-Räume für Damen und Herren

Zwei Lagerräume, davon ein Bierkeller

Raum mit Fettabscheider

Kegelbahn.

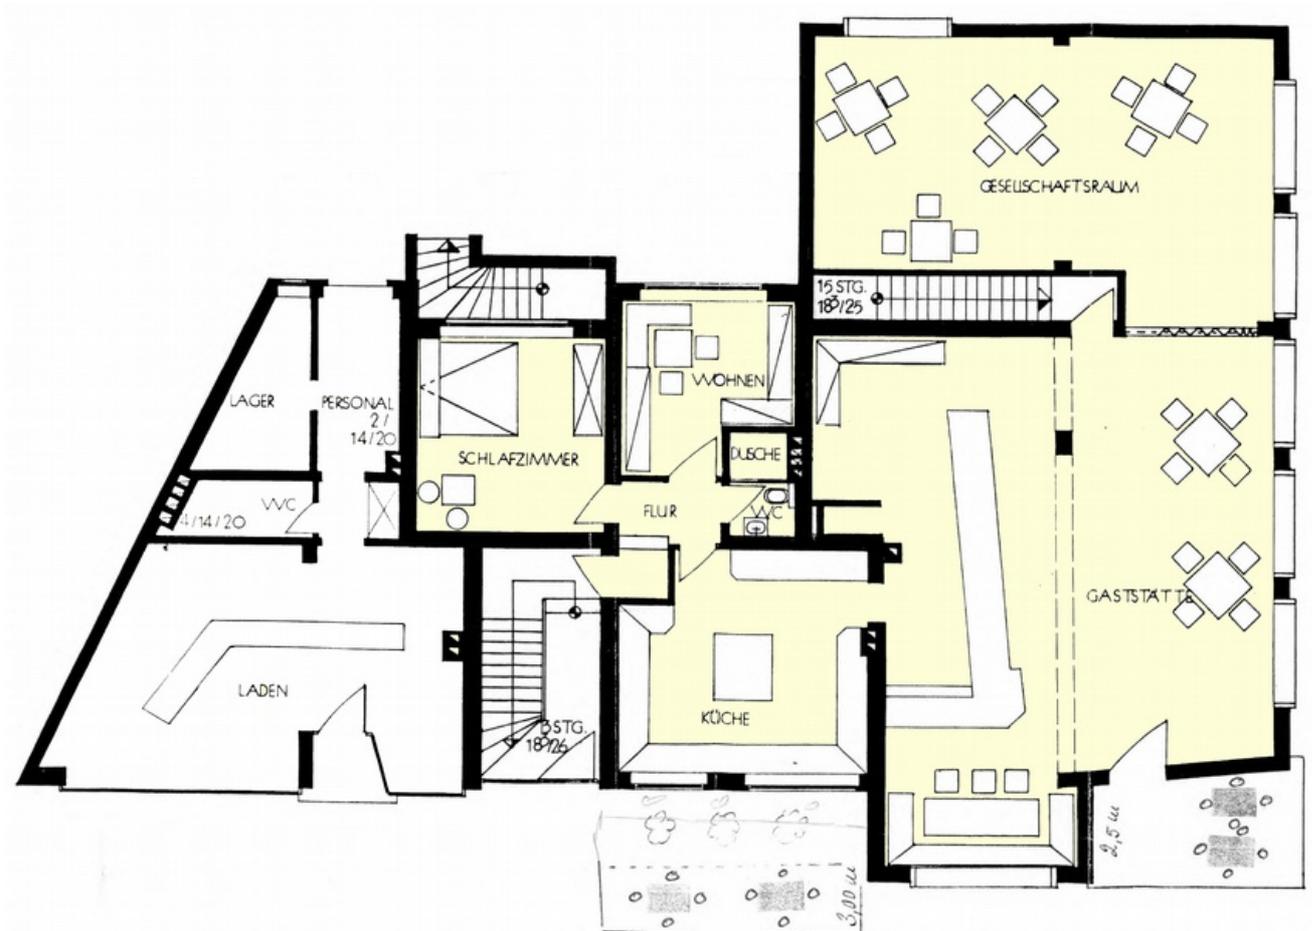
## Grundriss Erdgeschoss – Gaststätte

Erdgeschoss

Gaststätte mit Schankraum und Gesellschaftsraum

Küche

Zwei Wohnräume, Wohn- und Schlafzimmer

Flur, Duschbad, WC-Raum.

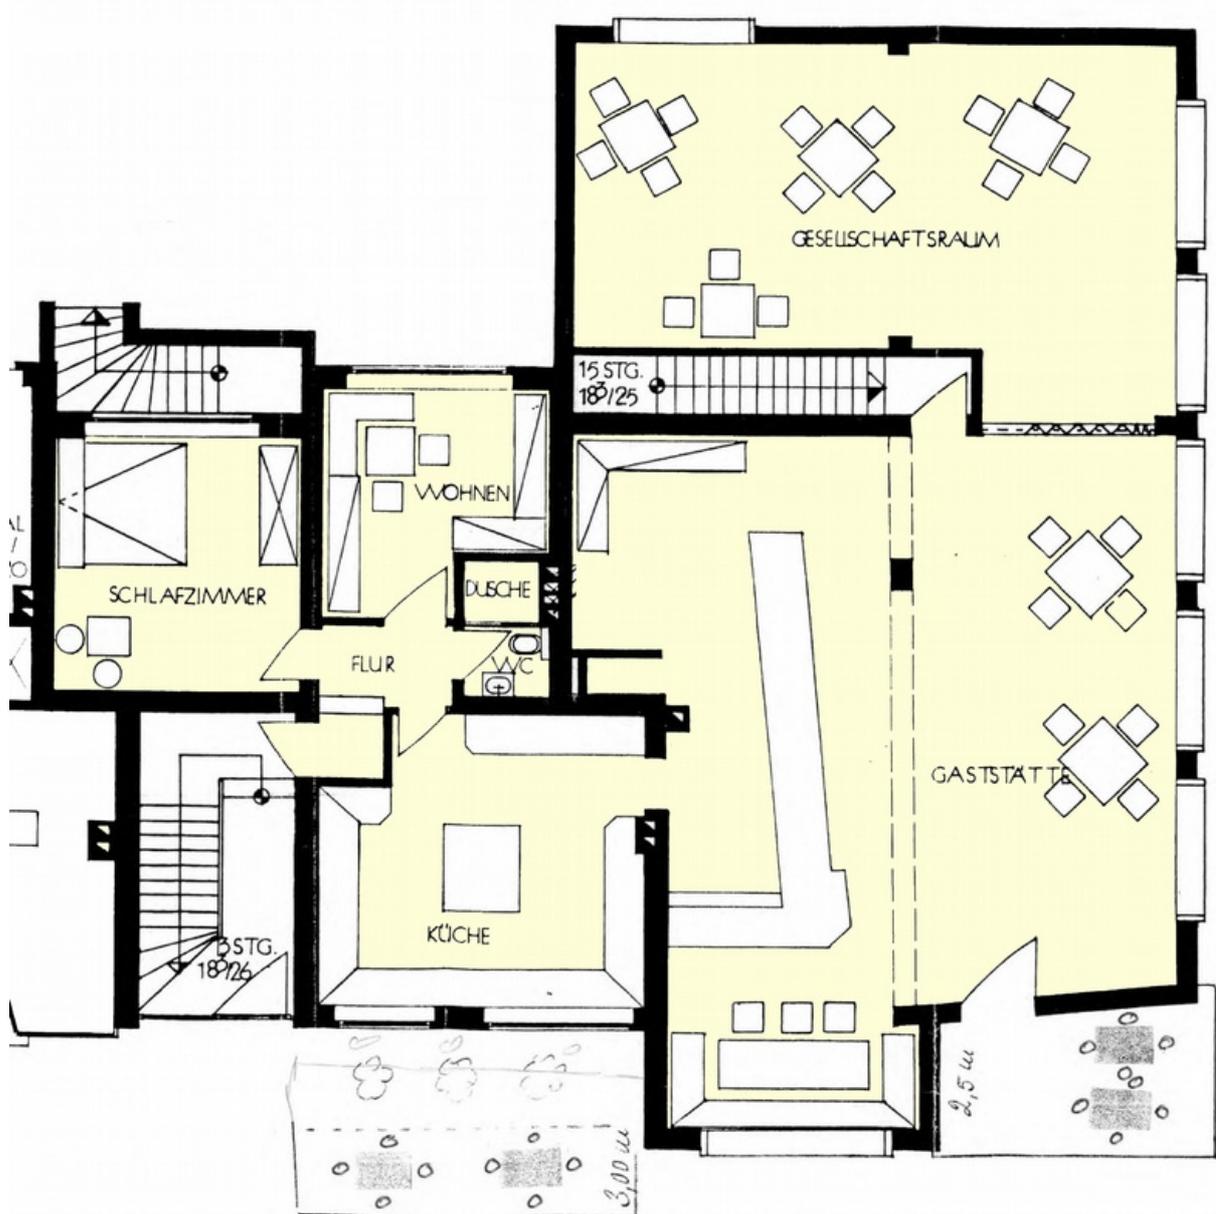
## Grundriss Teileigentum 1 – Gaststätte

Zu bewerten ist ein Teileigentum in einem Wohn- und Geschäftshaus, bestehend aus gewerblich genutzten Räumen und einer zugehörigen Wohnung, über die Küche besteht gemäß Teilungsplan eine Verbindung zwischen Wohn- und Gewerberäumen, vgl. Anlage 3.

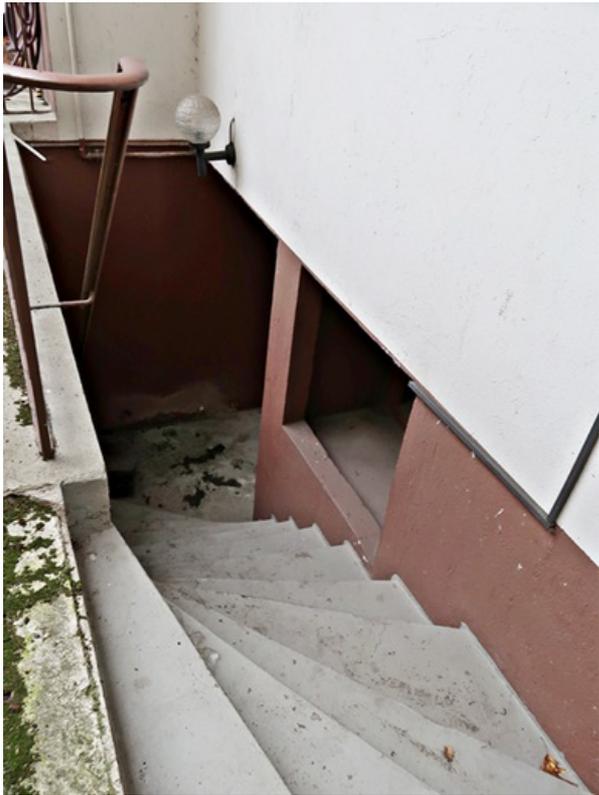
Abfangung der Kelleraußentreppe mit Feuchteanzeigen.

Kelleraußentreppe

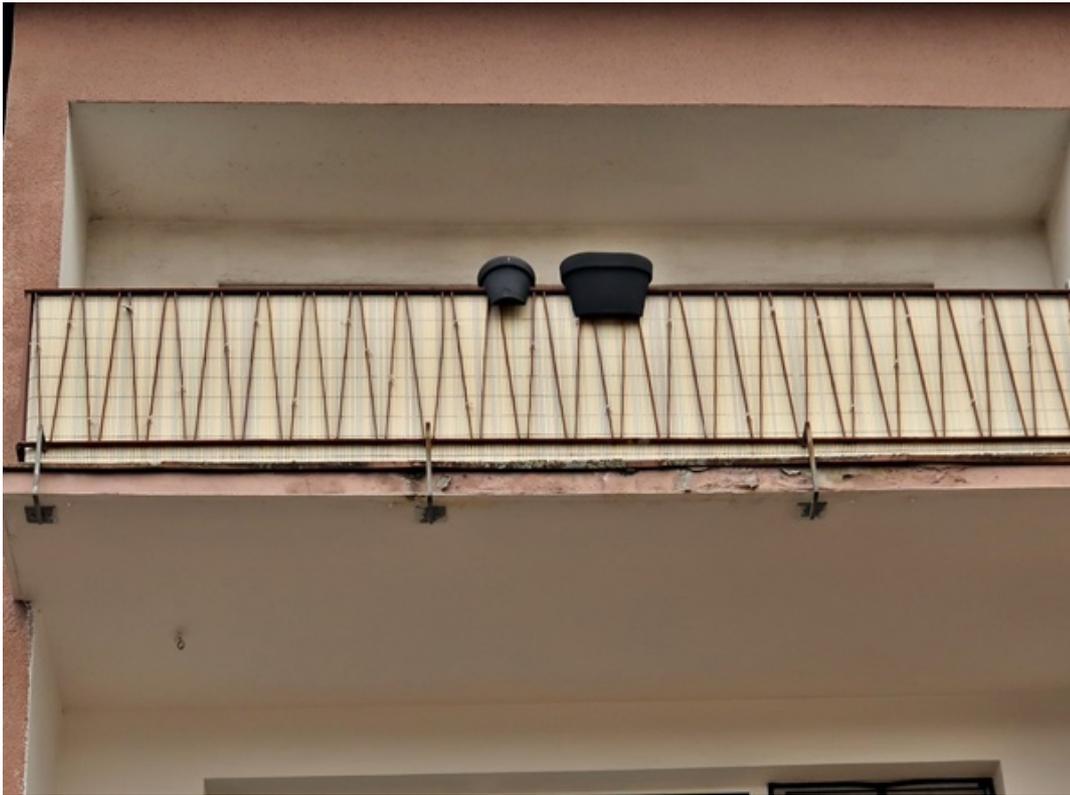
Risschäden und Abplatzungen Vorderkante Bodenplatte Balkon

Untersichten der Bodenplatten der Balkone mit Abplatzungen

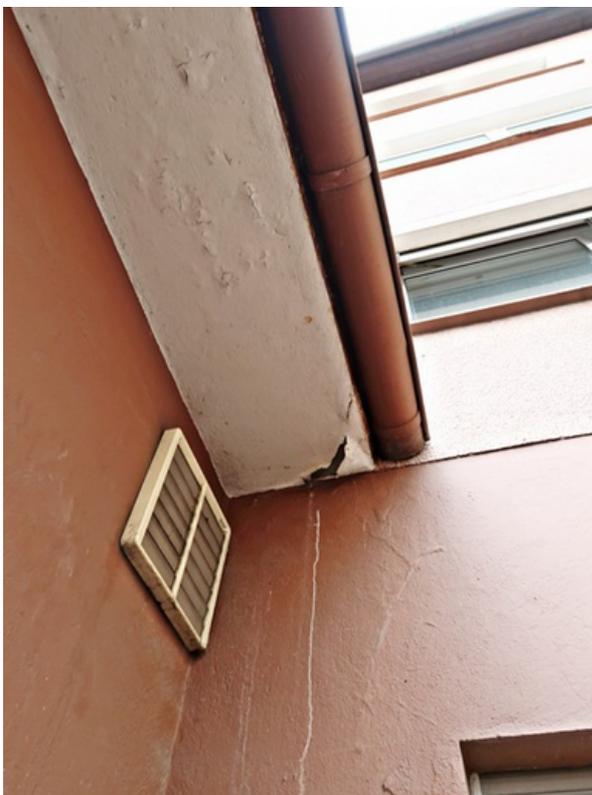
Putzschäden und Abplatzungen  
Untersicht Flachdachanbau

Untersicht des Dachüberstands des Flachdachanbaus mit Abplatzungen

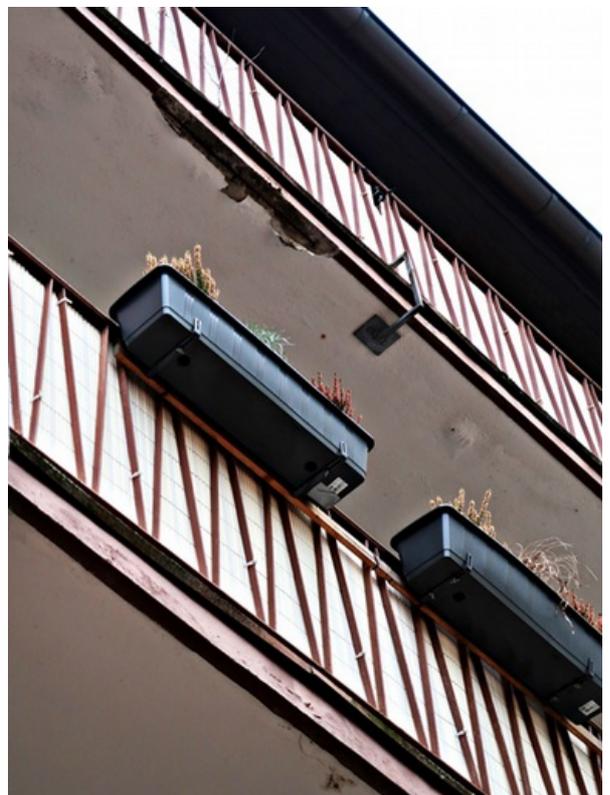
Untersicht Bodenplatte Balkon mit  
Abplatzungen
