Datum: 29.06.2022

Az.: 48b K 074/21

Internetversion des Gutachtens (gekürzte Fassung) über den Verkehrswert (Marktwert i. S. d. § 194 Baugesetzbuch) im Zwangsversteigerungsverfahren nach § 74 a ZVG

an dem Grundstück Blücher Straße 1, 44866 Bochum,

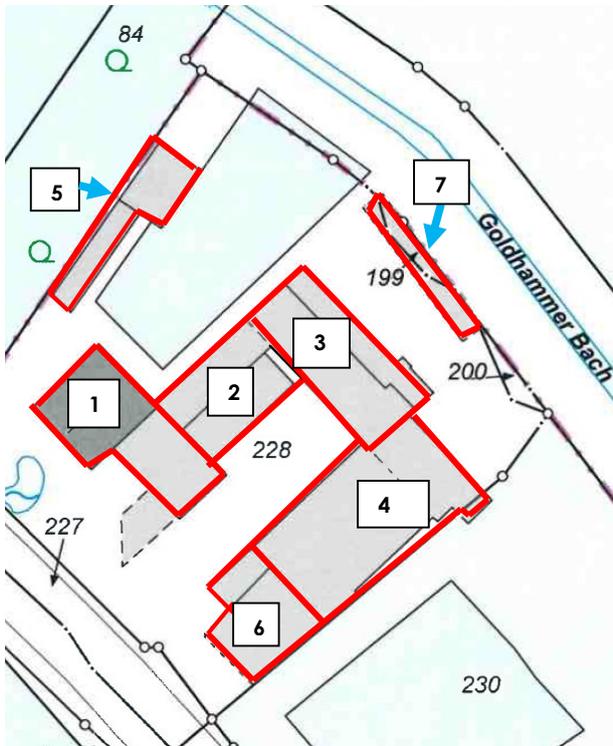
4.2 Gebäudeübersichtsplan

| <ol style="list-style-type: none"> 1. Wohnhaus (WEG Nr. 1 – 3) 2. Gasträum und Nebenräume (TEG Nr. 4) 3. Stallgebäude/Pferdeboxen (TEG Nr. 5) 4. Reithalle, Stallgebäude (TEG Nr. 6) 5. Stallgebäude/Pferdeboxen (TEG Nr. 6) 6. Garagengebäude (TEG Nr. 7 – 11)

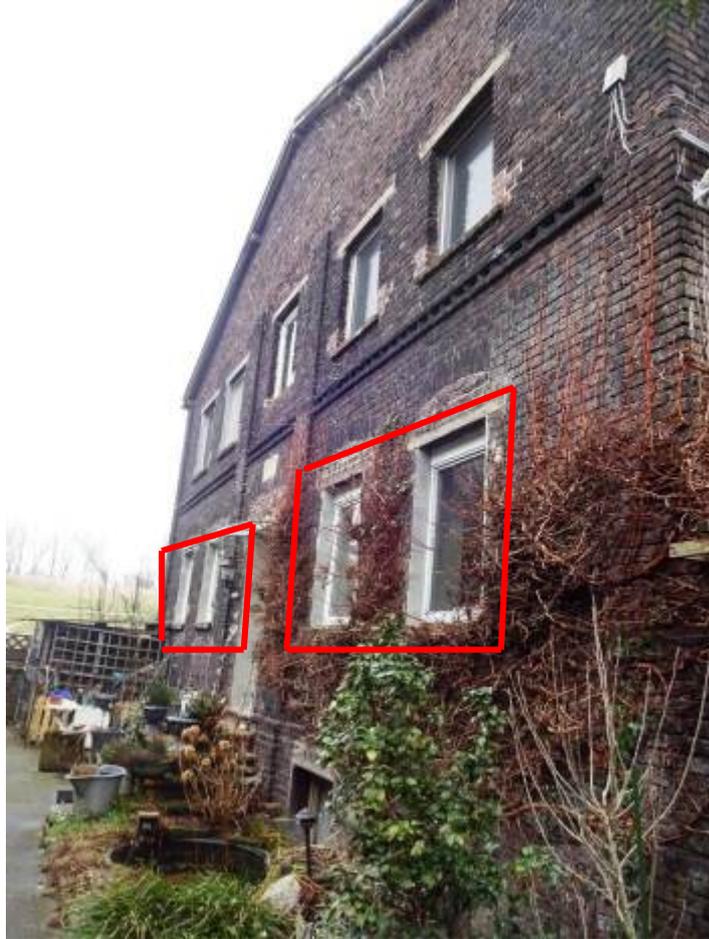
Foto Nr. 1 – Giebelansicht des Wohnhauses mit Kennzeichnung der Lage des Wohnungseigentums Nr. 1 im Erdgeschoss

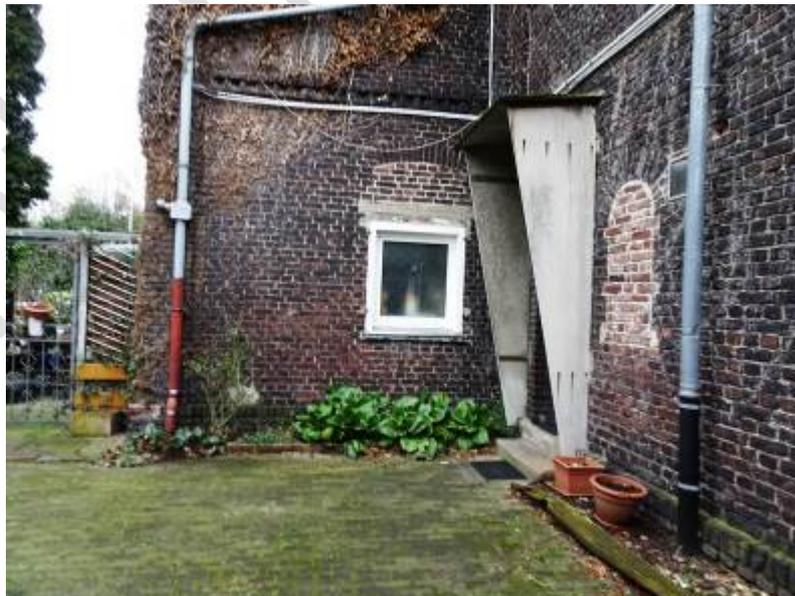
Foto Nr. 2 – seitlicher Gebäudezugang zum Wohnungseigentum Nr. 1 (EG)

- die Hauseingangstür zum Wohnungseigentum ist malmäßig aufzuarbeiten oder zu erneuern; die Dichtheit der Tür ist zu überprüfen
- der Verbindungsflur im Seitentrakt ist renovierungsbedürftig (unzureichend über Putz verlegte Leitungen, offene und schadhafte Deckenbekleidungen nach Feuchtigkeitseinwirkungen mit Aufwölbungen, Verfärbungen und unzureichend verputzten Wänden)

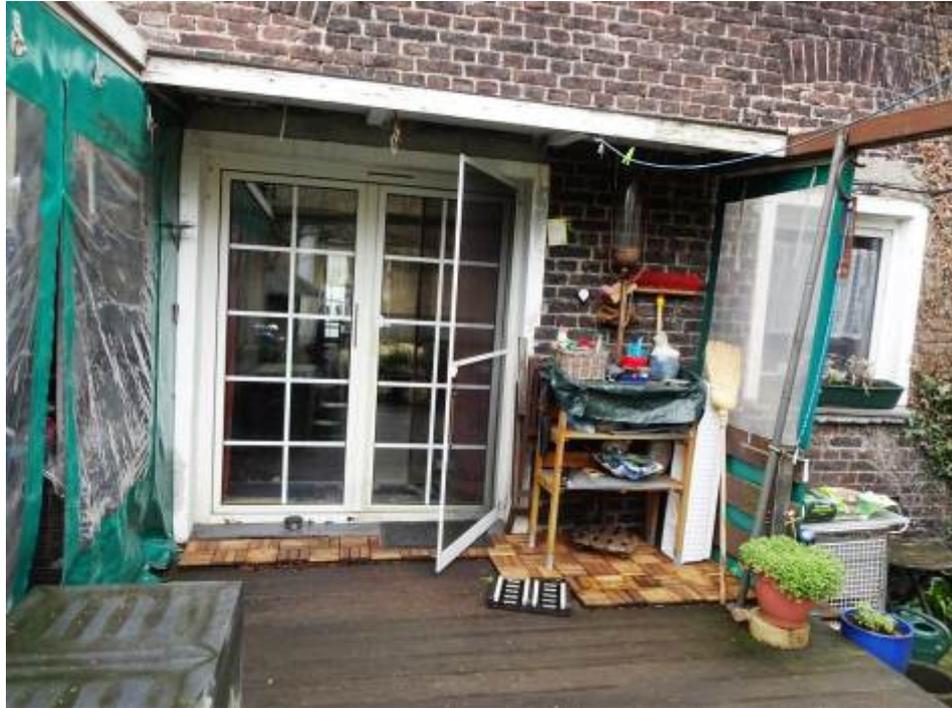
Foto Nr. 3 – Terrasse des Wohnungseigentum Nr. 1 im Erdgeschoss

- der Unterbau der rückwärtigen Terrasse und die mit Holzbohlen abgefangene Aufschüttung sind erneuerungsbedürftig
- an der Außentreppe zur rückwärtigen Terrasse und der rückwärtigen bestehen Schäden durch aufsteigende Feuchtigkeit

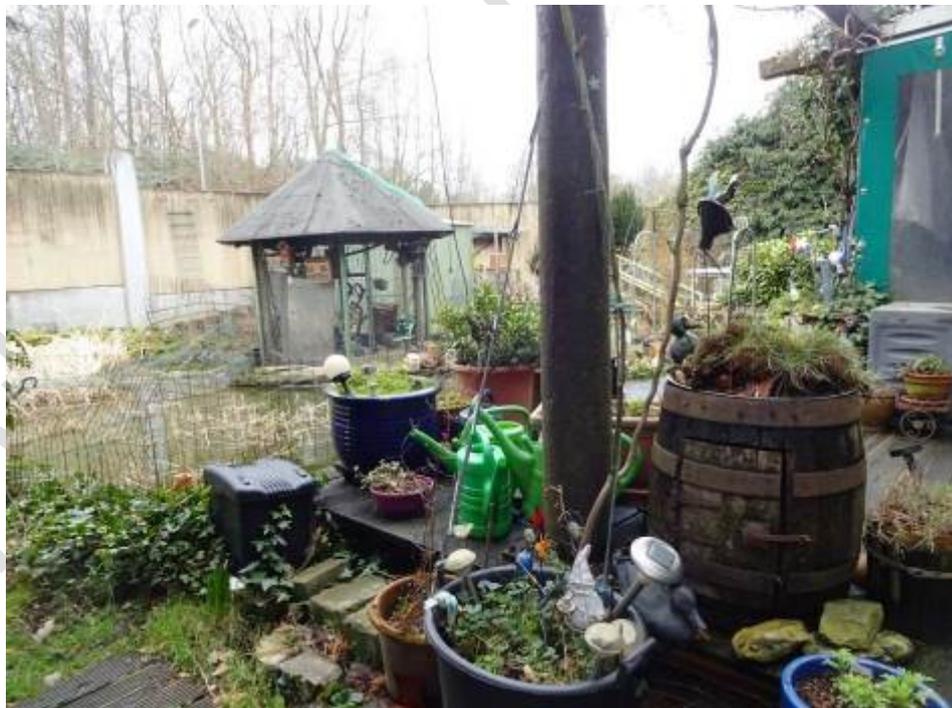
Foto Nr. 4 – Ansicht Gartenfläche (dem Wohnungseigentum Nr. 1 als Sondernutzungsfläche zugeordnet)

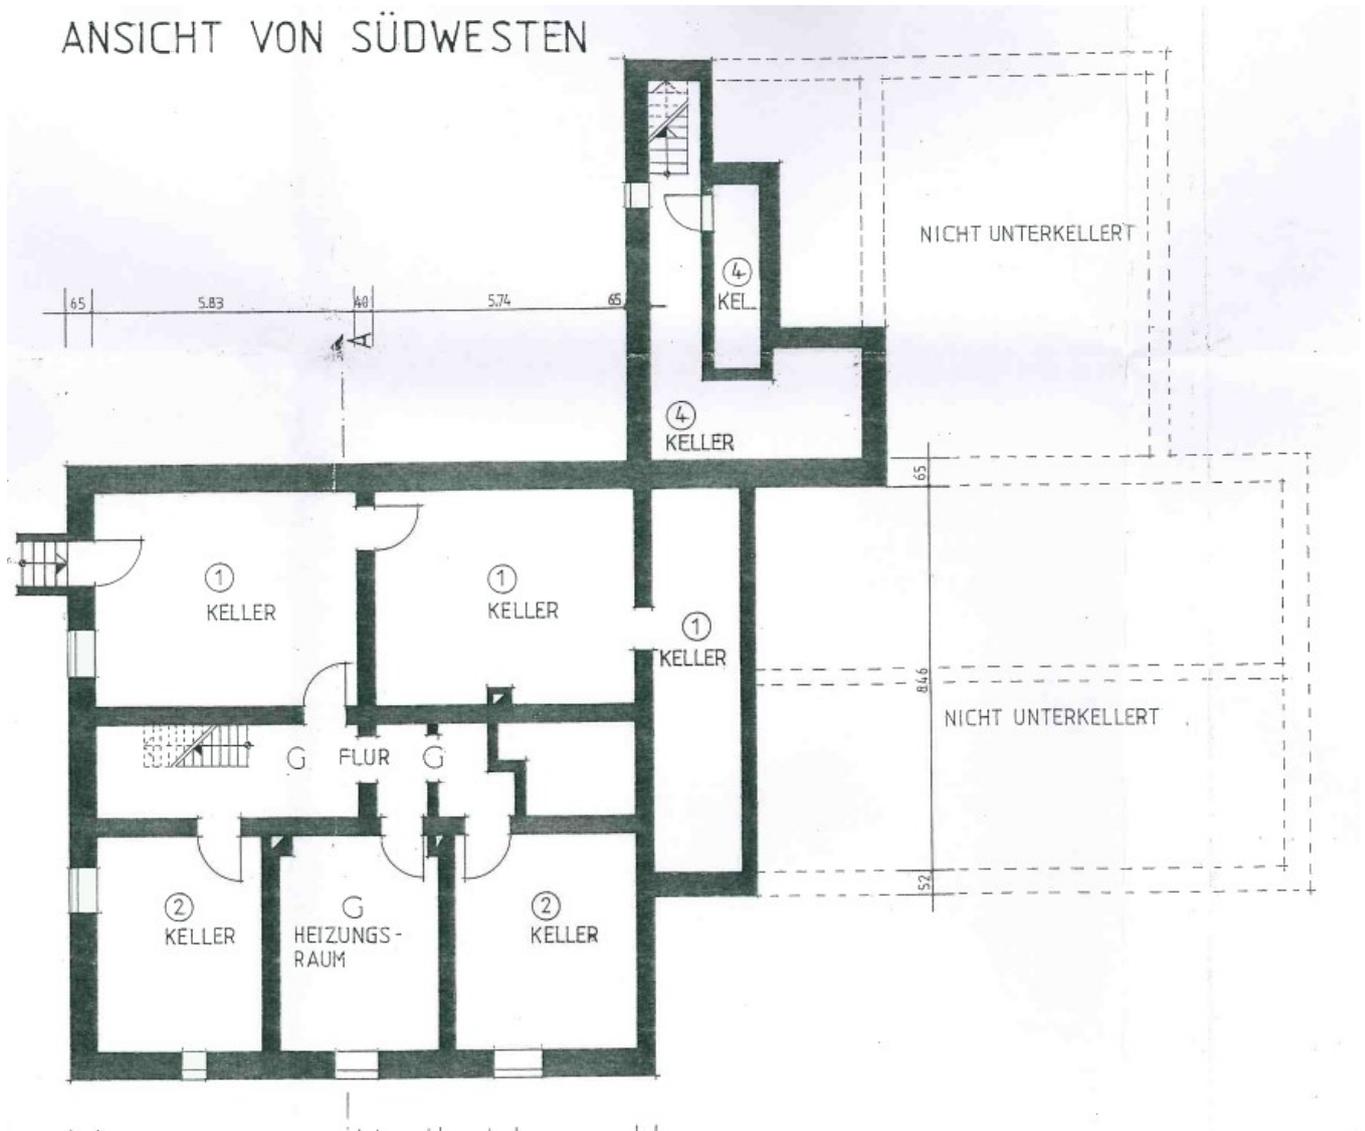
Grundriss Kellergeschoss

ANSICHT VON SÜDWESTEN

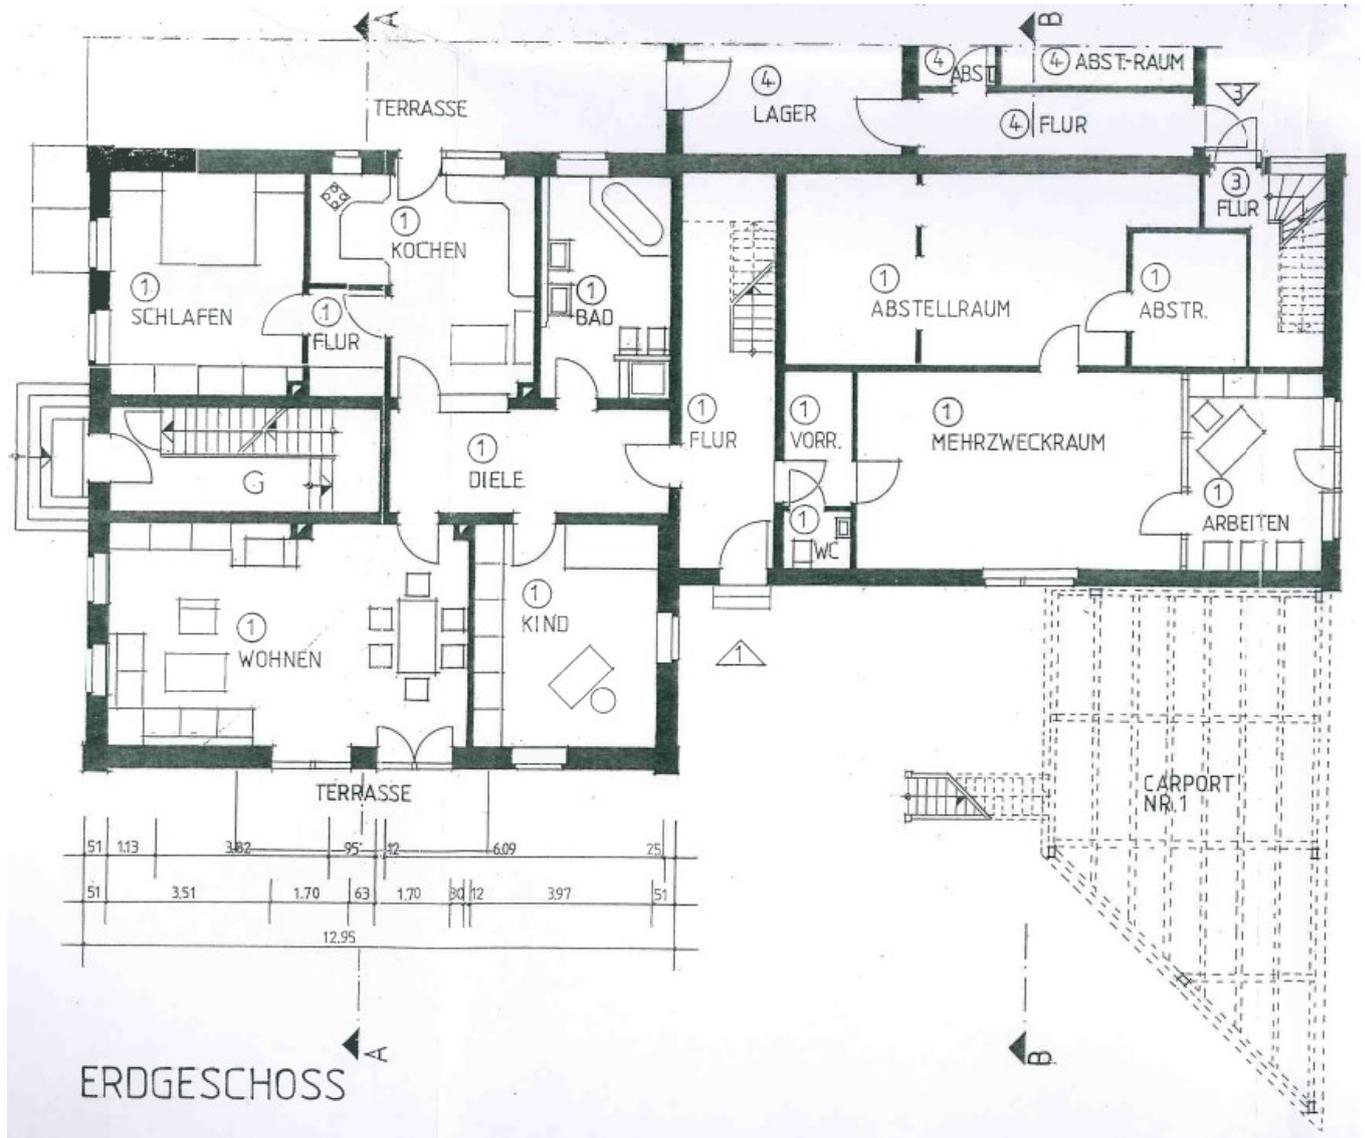
Grundriss Erdgeschoss

Der Plan ist nicht maßstabgerecht. Die tatsächliche Raumaufteilung bzw. Nutzung der Räume weicht tlw. vom dargestellten Plan ab. Die Abbildung dient lediglich der Illustration in diesem Gutachten.
