GUTACHTEN

über den Verkehrswert (Marktwert, i. S. d. § 194 Baugesetzbuch)
des bebauten Grundstücks

34414 Warburg-Daseburg, Im Dorning 16
bebaut mit einem Einfamilienhaus mit Carport

Geschäftsnr. 52 K 5/25
Amtsgericht Warburg

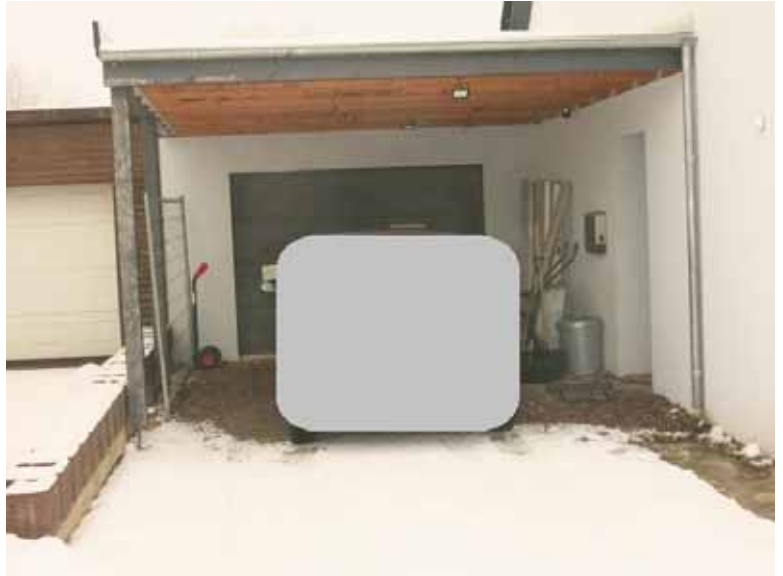
Tore / Türen	Carport: Sektionaltor außen anthrazit, innen weiß
Elektroinstallation	Stromanschluss aus dem Wohnhaus Wallbox/Ladestation für E-Mobilität am Carport
Mängel	(Kiesboden Carport nicht fertiggestellt)

Im Dorning 16, Carport, dahinter der Abstellraum (mit „Garagen“-Tor, allerdings zu kurz für PKW)

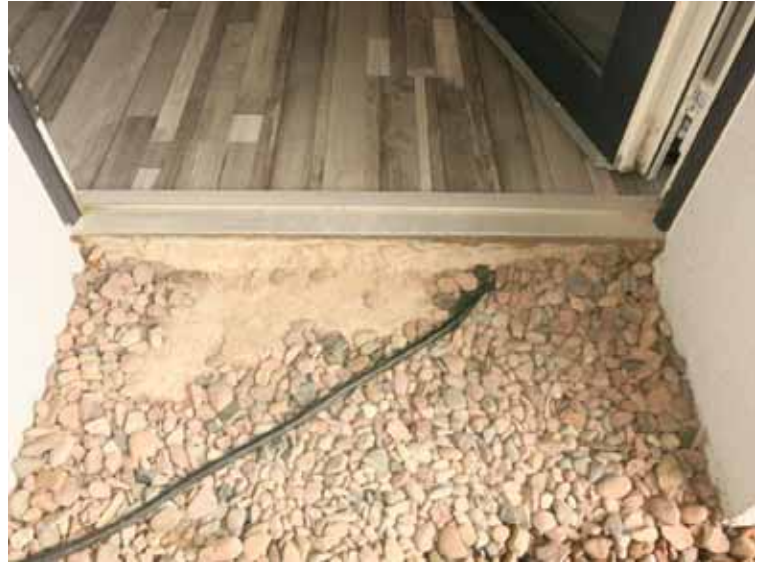
In Teilbereichen scheint auch hier noch Restfertigstellungsbedarf zu bestehen, z. B. ist das Carport und der Eingangsbereich des Wohnhauses bislang nur provisorisch mit Kiesschotter befestigt.

Beispiel Hauseingang EG: Restfertigstellungsbedarf

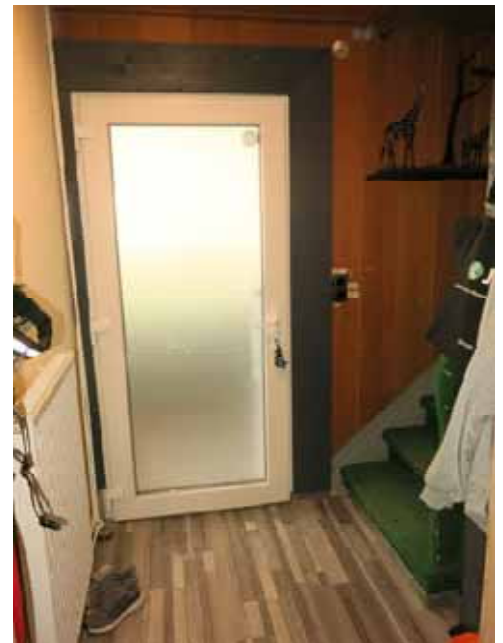
- Treppenbelag EG → OG: Holzgangentreppe mit grünem Teppichbelag und teppichüberzogenem Handlauf – stark veraltet, renovierungsbedürftig
- Styropor-Deckenplatten im Altbau-Wohn-/Essbereich (veraltet)
- Kassettenplatten/Rasterdecke (60×60 cm) im Wohnzimmer Altbau (80er/90er)
- (Holzpaneelwand/Decke Eingangsbereich (dunkel gebeizt) je nach Anspruch veraltet)
- Wanddurchbrüche Altbau → Anbau in Eigenleistungscharakter: Fichtenholz-/BSH-Rahmen, sichtbare Konstruktion
- Wanddurchbruch Wohnzimmer → Esszimmer: dunkel gestrichener Holzbalken/Rahmen mit LED-Lichtpunkten (Sternenhimmel-Optik) – individueller Eigenausbau
- Türschwelle Wohnhaus/Carport unfertig (Kies an Schwelle, lose Kabel)
- Alter/verrosteter Heizkörper im Übergangsbereich Altbau/Anbau (nicht erneuert)

Beispiel EG: Hauseingang / Treppenflur mit Restfertigstellungsbedarf an Renovierung (Treppe)

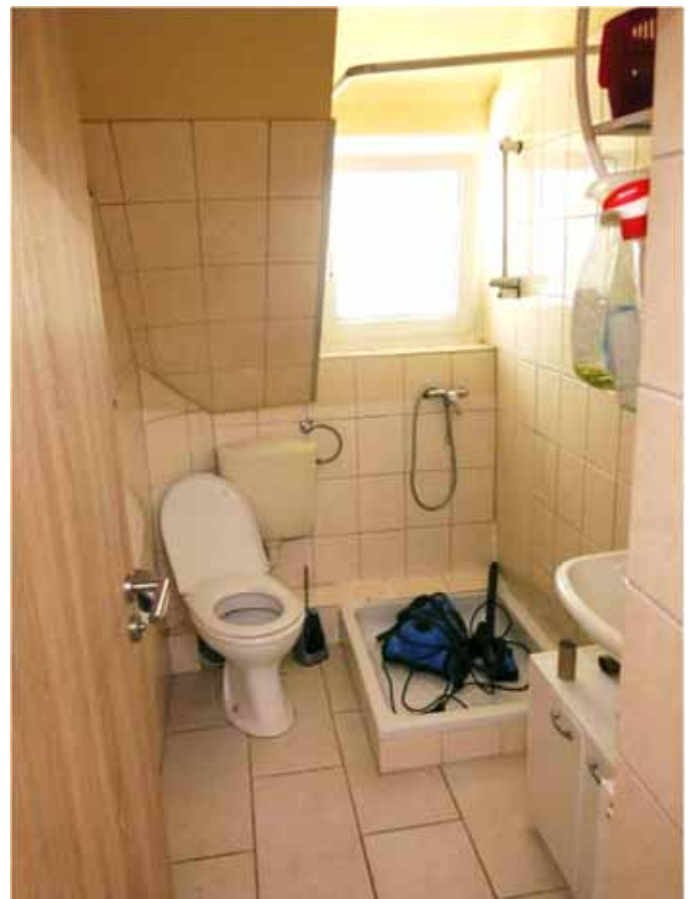
- DG-Bad (Altbau): Stand-WC mit Aufputz-Spülkasten, einfache Bodenfliesen beige, Duschtasse mit Handbrause, offene Fugen, Ausstattung 1990er/2000er Jahre – veraltet
- Elternschlafzimmer (Altbau-DG): Putzschaden/Riss am Übergang Dachschräge/Giebelwand;
- Elternschlafzimmer: alte Guss-Rippenheizkörper an Giebelwand (nicht erneuert, Kontrast zur sonst neuen Wärmepumpe)
- Balkontür Elternschlafzimmer: Unsaubere Anschlüsse Dachschräge/Tür; am Fuß offener Teppich mit sichtbarer Holzunterkonstruktion (optischer Mangel)
- Wanddurchbruch Kinderzimmer Altbau → Anbau-OG: Rohes Mauerwerk, keine Türlage, Bruchstein und Putzbrocken sichtbar; Glasfaser-Dämmung offen sichtbar an Wandanschluss (Wärmebrücke!)
- DG-Flur: Putzschaden neben CPL-Türlage – abgeplatzter Putz/Styropor, Mauerwerk sichtbar

Beispiel DG: Bad

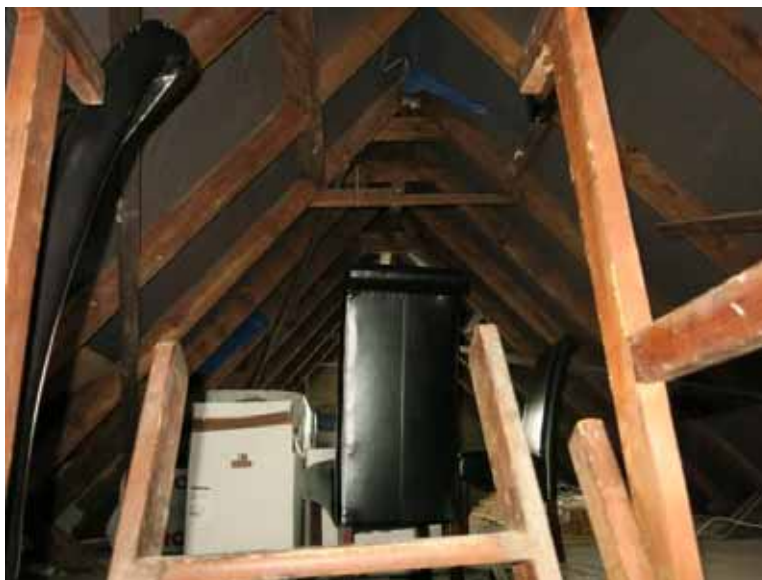
- Giebelwand Rohbauzustand – unverputzt, Risse, leichte Feuchtebilder
- Pfettendach-Konstruktion Nadelholz mit Unterspannbahn; augenscheinlich intakt, Abstellnutzung

Beispiel Spitzboden (ungedämmt)

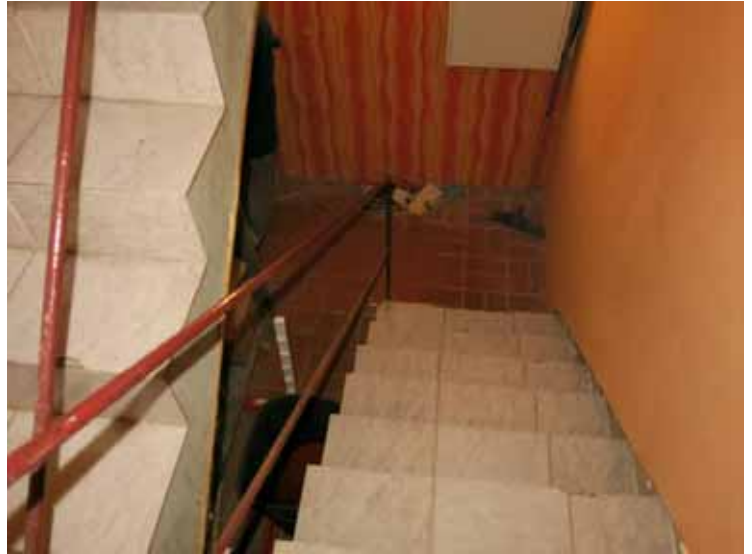
Beispiel Keller-Treppe (Fliesenbelag schadhaft)

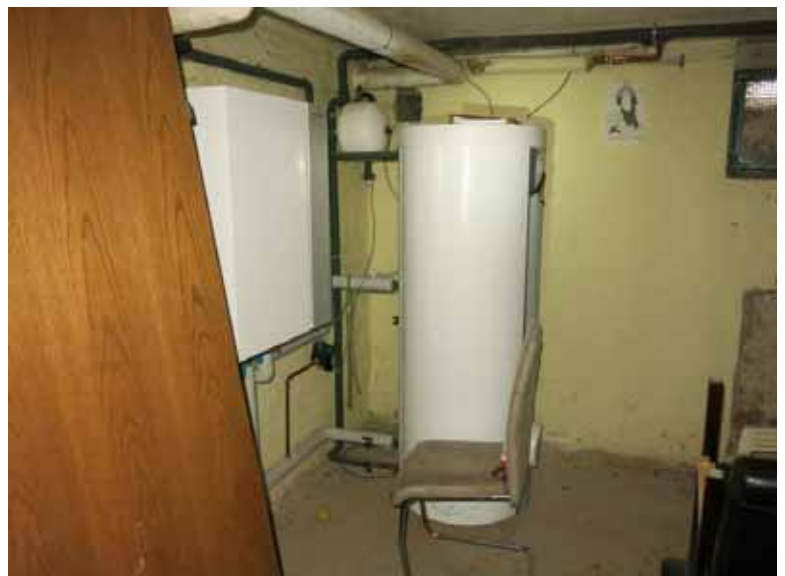
- Kellerwände mit Feuchteeinwirkung an Außenwänden; vermutl. alte Abdichtung
- Abblättrender Putz an mehreren Stellen (Decke/Wand-Anschluss)
- Offene Deckendurchbrüche für neue Heizungs- und Sanitärleitungen (Kupfer, HT-Kunststoff), nicht fachgerecht verschlossen

Der Kellerbereich (Altbau) befindet sich weitgehend im Urbauzustand von 1958. Die festgestellte (baualterstypische) Feuchtigkeit und abblätternder Putz stellen insofern einen eher alterstypischen Zustand dar.

Beispiel Keller, mit Wärmepumpen-Verdampfer und WW-Speicher rechts Feuchtebilder an Außenwand

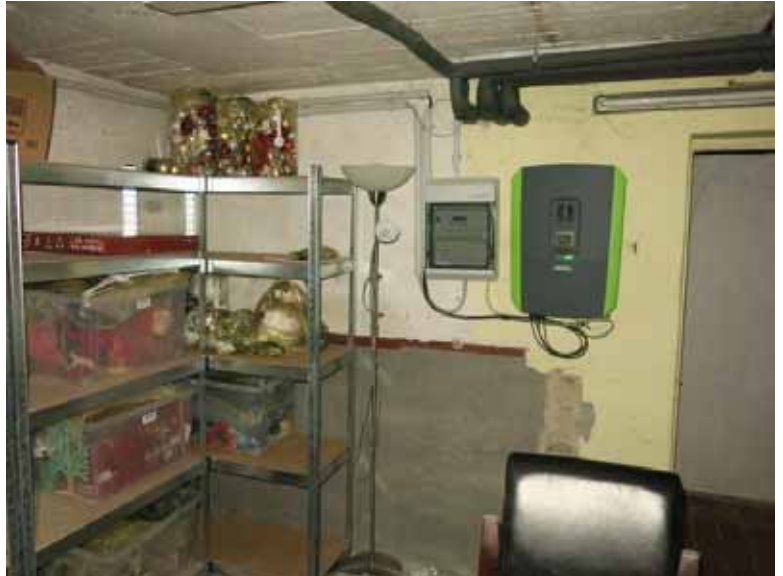
Beispiel Keller, mit Wechselrichter zur PV-Anlage

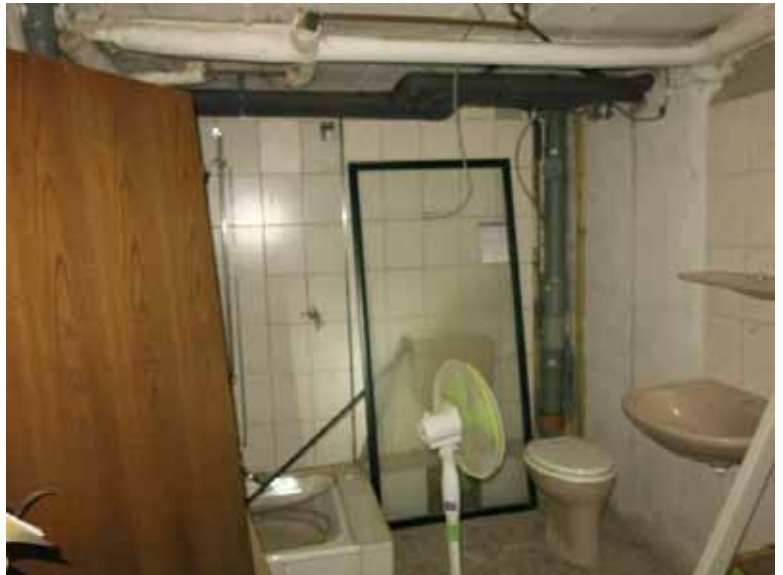
Beispiel Keller, kleines Bad (überholt)

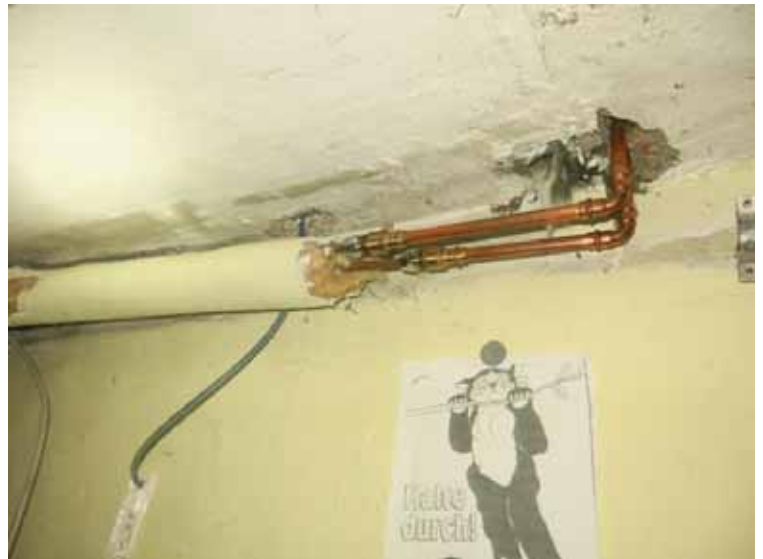
Beispiel Keller, Ausführungsqualität „Neu an Alt“ tlw. kritisch

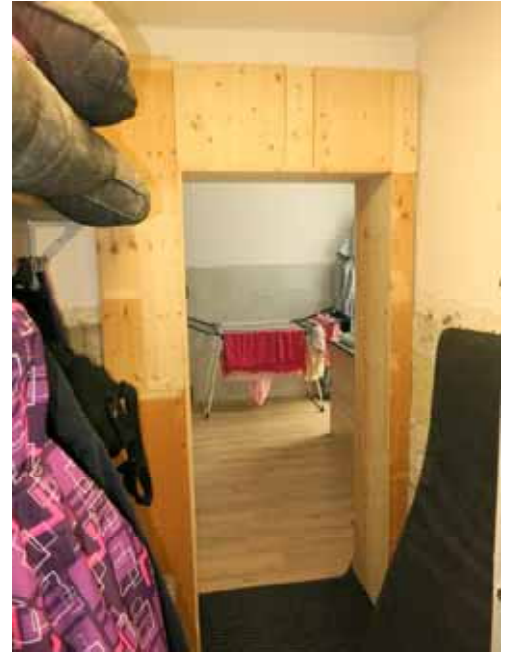
Beispiel EG, Ausführungsqualität Eigenleistung tlw. kritisch

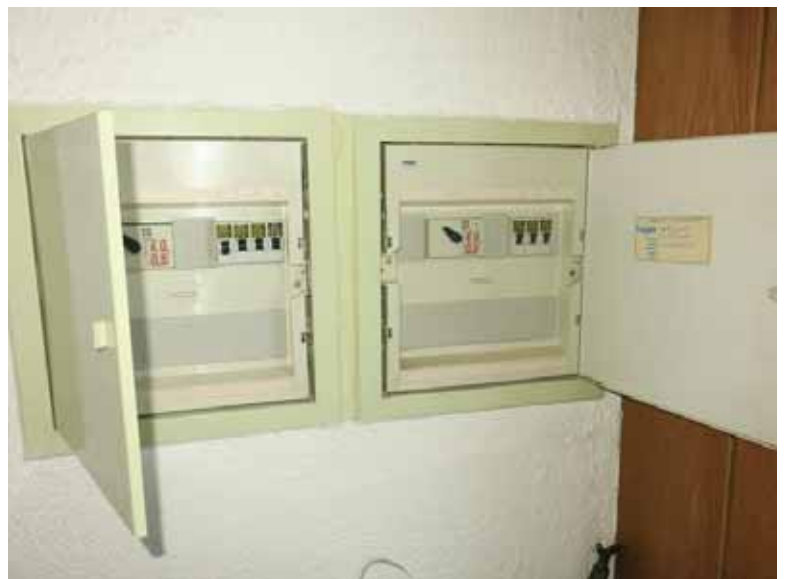
Beispiel Ausstattungsstandard Elektrik tlw. noch eher einfach / veraltet

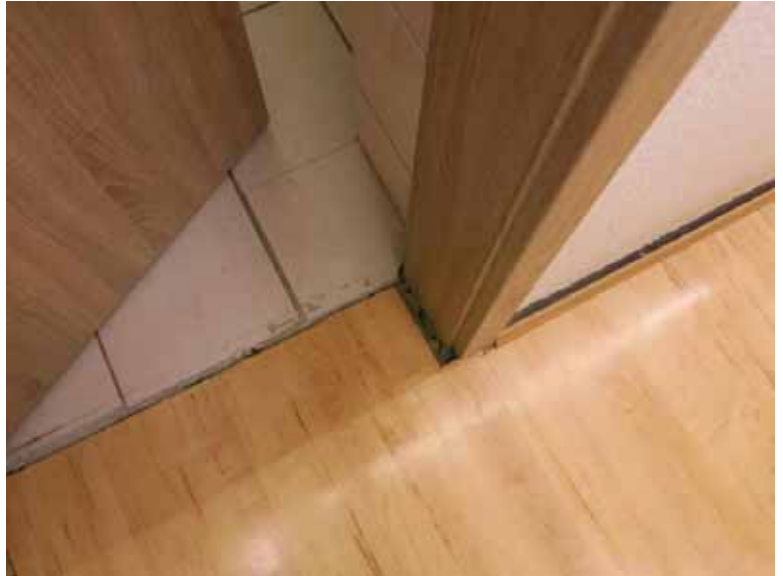
Im DG bestehen mehrere Mängel: unfertige Wanddurchbrüche zwischen Altbau und Anbau (rohes Mauerwerk, offene Mineralwolle-Dämmung, fehlende Türzargen), ein eher veraltetes Bad teils unsaubere Verlegung von Fußböden (in Randbereichen) sowie Restfertigstellungsbedarf an Bauteil-Anschlüssen an Dachschrägen und Balkontüren.

Beispiel DG, Ausführungsqualität Eigenleistung tlw. kritisch (Bodenbelag, hier Flur/Bad)

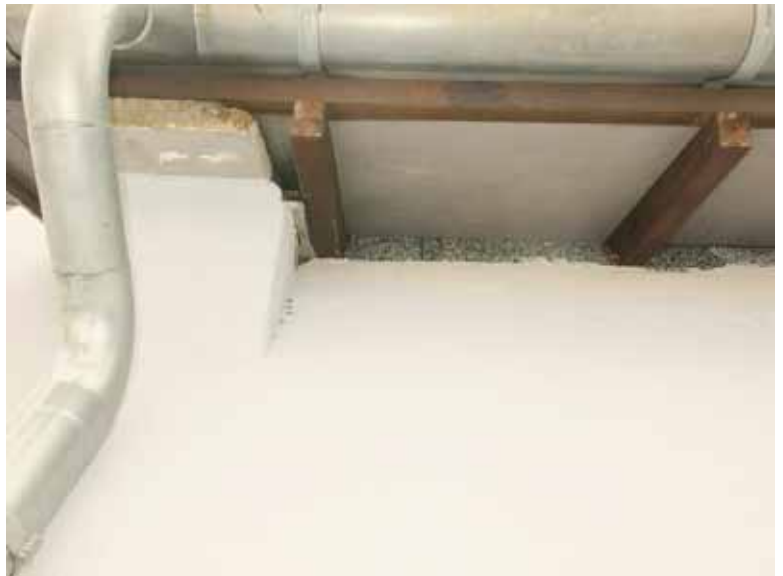
Beispiel Restfertigstellungsbedarf: Anschluss Fassade / Dachuntersicht
