# GUTACHTEN

Über den Verkehrswert (Marktwert, i. S. d. § 194 Baugesetzbuch) des  
**bebauten Grundstücks**  
**Schönthal 3, 34439 Willebadessen-Peckelsheim**  
**bebaut mit einem Resthof (Wohnen und Pferdehaltung)**

Geschäftsnr. 52 K 10/24

Amtsgericht Warburg

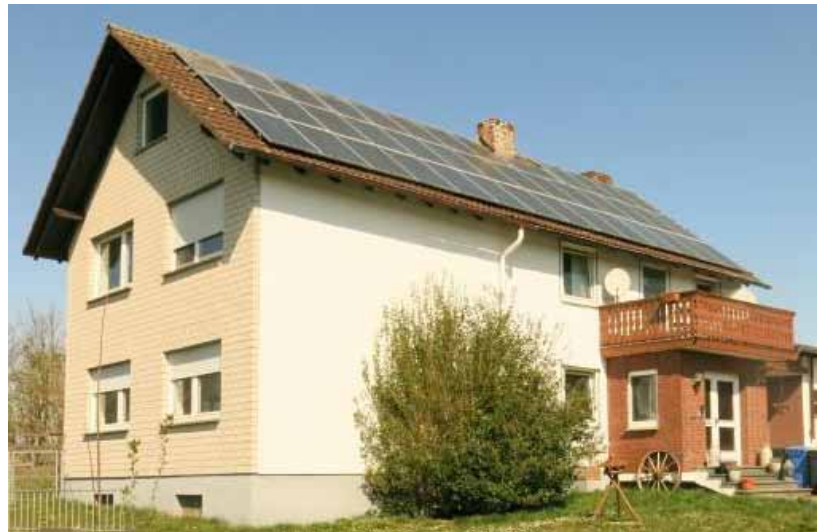
**(A) Bauweise Wohnhaus** gemäß Beschreibung zum Bauantrag und bauzeitypischer Annahmen

Gründung	Fundamente und Sohlplatte aus Kiesbeton
Außenwände	KG: Schwerbetonhohlblocksteine bzw. Betonsteinmauerwerk EG-DG, Altbau vermutl. Bimsbetonhohlblocksteine EG-DG, Anbau: vermutl. Gitterziegel-Mauerwerk
Fassade	Kellersockel mit Zementputz, Eingangsvorbau mit Ziegel-Klinkermauerwerk; zweiseitig Fassaden mit Kalkzementputz, weiß gestrichen, zweiseitig Vormauerschale aus hellem Ziegelklinker
Innenwände	im KG Hohlblocksteine mit Betonausfachung EG – OG, tragend: vermutl. Gitterziegel-Mauerwerk nicht tragend: vermutl. Leichtbausteine (Bims o. glw.)
Dach	Pfettendach-Konstruktion in Nadelholz
Eindeckung und Entwässerung	tlw. Tonpfannen, tlw. Betondachsteine auf Lattung, ohne Unterspannbahn, ungedämmt Rinnen und Fallrohre aus Zinkblech, gestrichen, bzw. PVC
Decken	Altbau: Betonträger-Hohlsteindecke Anbau: Stahlbetondecken
Treppen	KG - EG: geradläufige Ortbetontreppe mit Glattstrich; Holzhandlauf EG - OG: geradläufige geschlossene Vollholztreppe mit Tritt- und Setzstufen; Holz-Geländer OG – Dachboden: Einschubleiter, ungedämmt

Besondere Bauteile	- Kelleraußentreppe - Hauseingangstreppe mit Podest - Balkon /Dachterrasse auf Eingangsvorbau

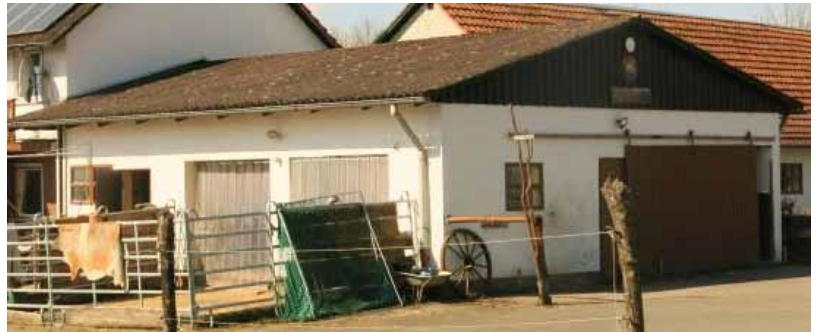
**(B) Stall / Scheune**

ehemaliger Kuhstall mit Milchküche

Aufteilung / Nutzung	zwei Paddock-Boxen, drei weitere Innenboxen möglich; Nebenräume mit Sattelkammer,
Gründung	Fundamente und Sohlplatte aus Kiesbeton
Außenwände	Mauerwerk, vermutl. Ziegel- oder Kalksandstein
Fassade	überwiegend Kalkzementputz, weiß gestrichen; Giebel mit Holzverschalung
Innenwände	vermutl. Gitterziegel-Mauerwerk
Dach	Satteldach mit Fachwerkbindern in Nadelholz
Eindeckung und Entwässerung	Wellfaserzementplatten (vermutl. asbesthaltig), ungedämmt Rinnen und Fallrohre aus Zinkblech bzw. PVC
Decken	Ziegel-Hohlsteindecken zw. Stahlträgern
Treppen	ohne
Besondere Bauteile	keine

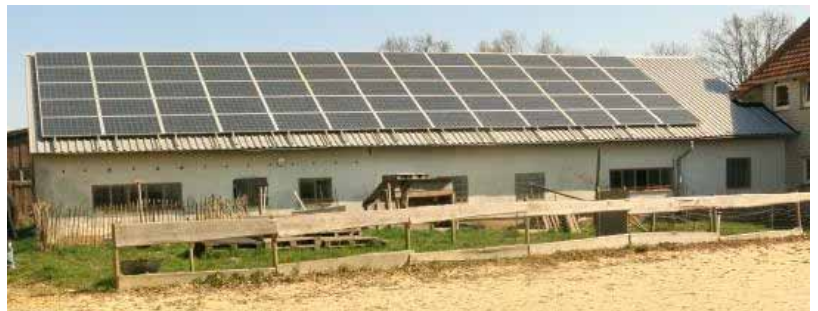
**(C) Stall**

ehemaliger Schweinestall mit Zwischenbau zu B) rechts

Gründung	Fundamente und Sohlplatte aus Kiesbeton
Außenwände	Mauerwerk, vermutl. Betonstein
Fassade	Überwiegend Kalkzementputz, weiß gestrichen; Zwischenbau zu B) tlw. mit Holzverschalung
Innenwände	Mauerwerk, vermutl. Betonstein bzw. Kalksandstein
Dach	Satteldach als Pfetten-Dachkonstruktion mit zweifach stehendem Dachstuhl in Nadelholz
Eindeckung und Entwässerung	südseitig Stahltrapezblech auf Lattung nordseitig Tonziegel auf Lattung Rinnen und Fallrohre aus Zinkblech, gestrichen
Decken	Holzbalkendecken
Treppen	offene Holzterasse aus Massivholz mit Holzbohlen-Handlauf im Zwischenbau zu B)
Besondere Bauteile	keine

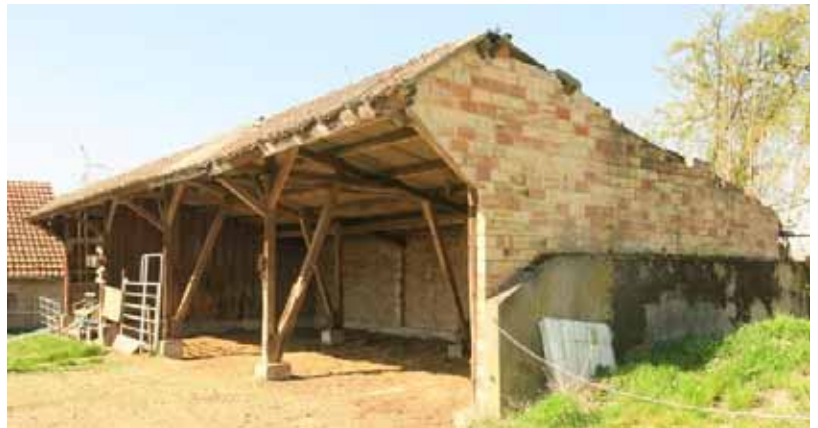
**Remise (D)**

Gründung	Fundamente aus Kiesbeton, Sohle gestampft o. glw.
Außenwände	zweiseitig Ziegel-Mauerwerk, einseitig Holzständer mit Verschalung, einseitig offen
Fassade	Mauerwerk und Holzverschalung unbehandelt
Innenwände	ohne (Holz-Stützenreihe)
Dach	Sheddach mit Koppelpfetten in Nadelholz
Eindeckung und Entwässerung	Faserzement – Wellplatten (vermutl. asbesthaltig) Rinnen und Fallrohre aus Zinkblech

Besondere Bauteile	keine
Hinweis	Das Bauwerk wird als wirtschaftlich abgeschrieben, aber nicht zwingend abbruchreif eingeschätzt – eine weitere Bewertung entfällt

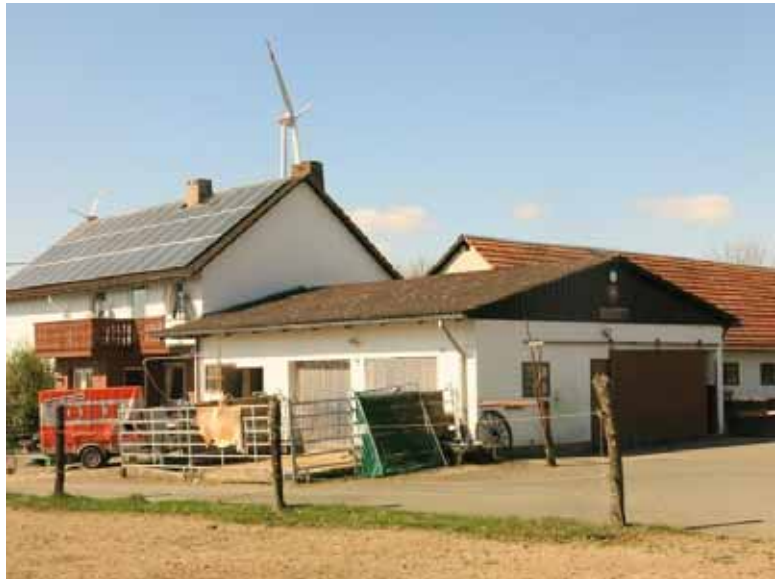
Ansicht von Nordosten, links das Wohnhaus A) mit PV-Anlage, mittig B) mit vorgelagertem Paddock, dahinter rechts die Stallung C); im Hintergrund sind Windkraftanlagen erkennbar

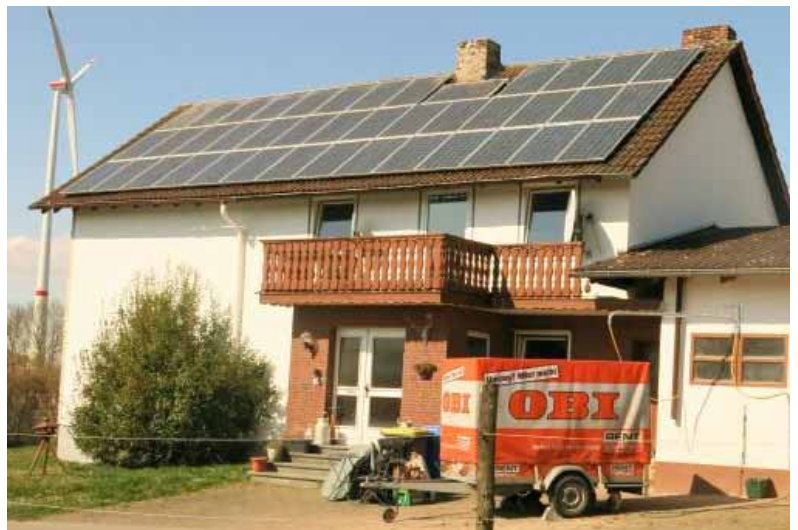
Ansicht von Osten, Wohnhaus A) rechts Stall / Scheune B)

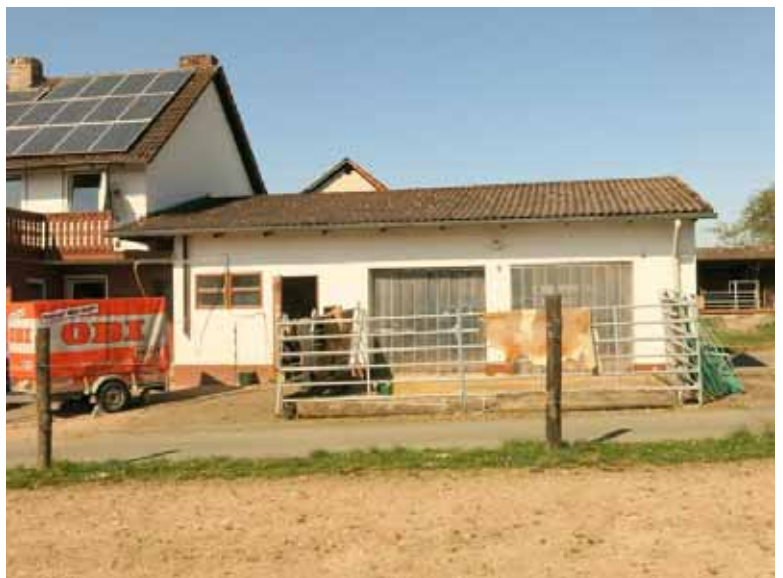
Ansicht von Osten, Stall / Scheune B)

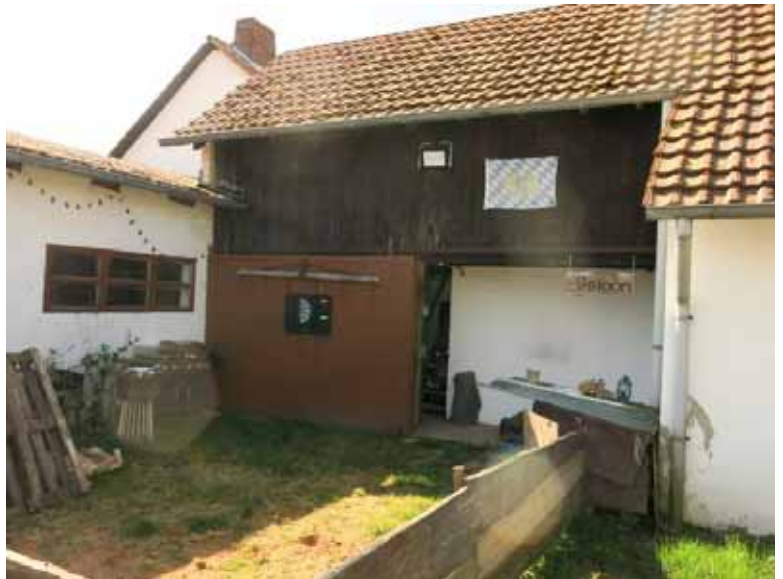
Ansicht von Norden, links Stall / Scheune B) , rechts Stallung C) mittig der Zwischenbau

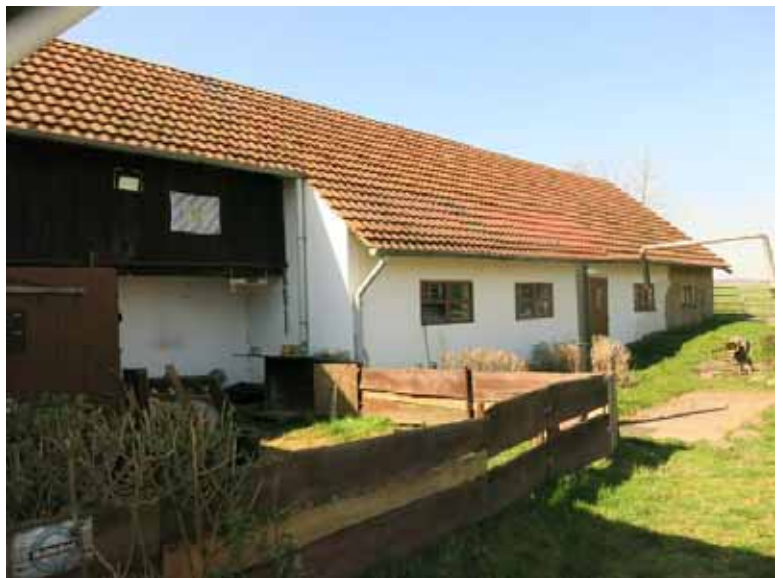
Ansicht von Norden, Stallung C) links der Zwischenbau

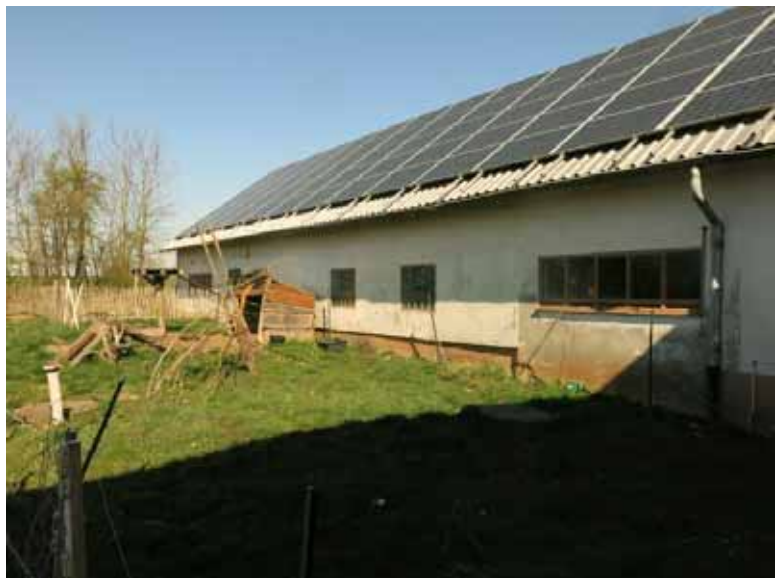
Ansicht von der Wohnhaus-Rückseite zur Stallung C) mit PV-Anlage (Südseite)

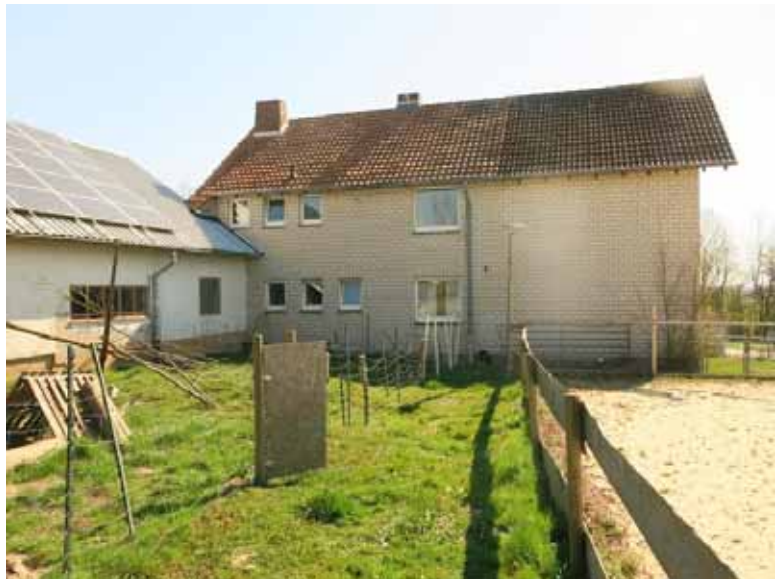
Ansicht von Westen Richtung Wohnhaus-Rückseite und Stallung C), rechts der Reitplatz

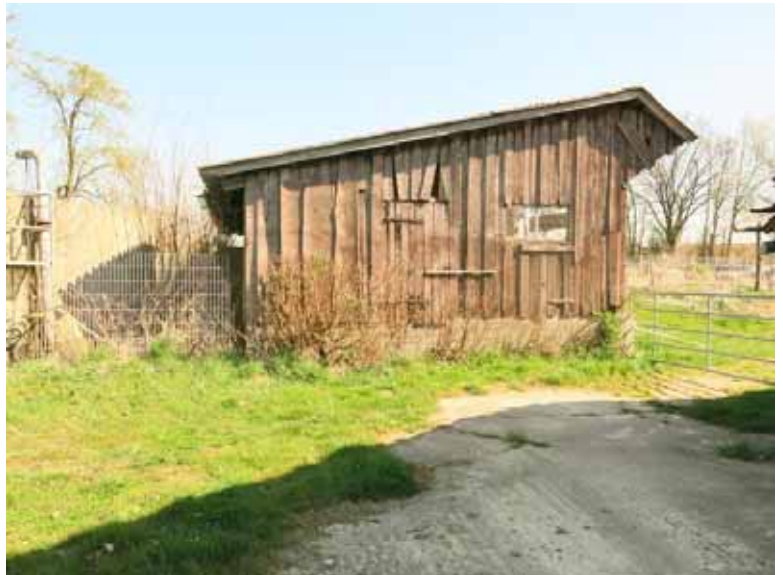
D) Remise / Offenstall von Süden (links davon befindet sich der Roundpen)

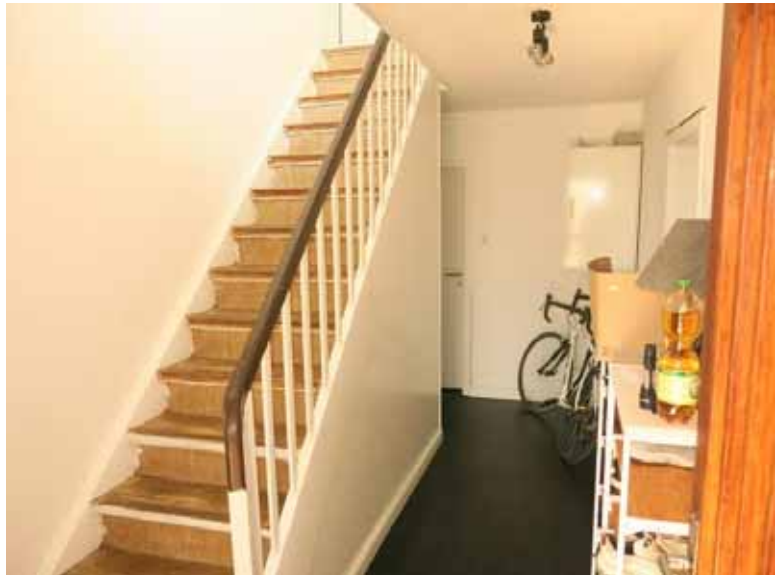
- (Abdichtung, Bodenbelag und Holzgeländer von Balkon- /Dachterrasse überaltert)
- (Haustür, Balkontür und einzelne Fenster überaltert)
- Kelleraußentür verrostet und abgängig
- Stellenweise überdurchschnittliche Feuchteschäden im Keller
- Heizungsanlage im KG überaltert und technisch-wirtschaftlich abgeschrieben
- Feuchteschäden im Bereich Wohnzimmerfenster / Rollladenkasten
- Elektroinstallationen überaltert mit insgesamt nicht mehr zeitgemäßer Ausstattung
- Wasser-, Abwasser- und Heizungsleitungen tlw. überaltert
- WC im EG mit größerem Fertigstellungsbedarf
- Renovierungen (Bodenbeläge, Fußleisten, Zimmertüren und Zargen, Maler- und Tapezierarbeiten) tlw. nicht fachgerecht bzw. mit teils deutlichem Restfertigstellungsbedarf
- Spitzbodendecke ungedämmt, „Belag“ aus „Schotterschüttung“
- Dachboden stellenweise mit Baustoffresten und Schutt zugemüllt

A) Beispiel Dachboden (Schutt und Sperrmüll zu entsorgen, Schornstein versottet, Dachrand feucht)

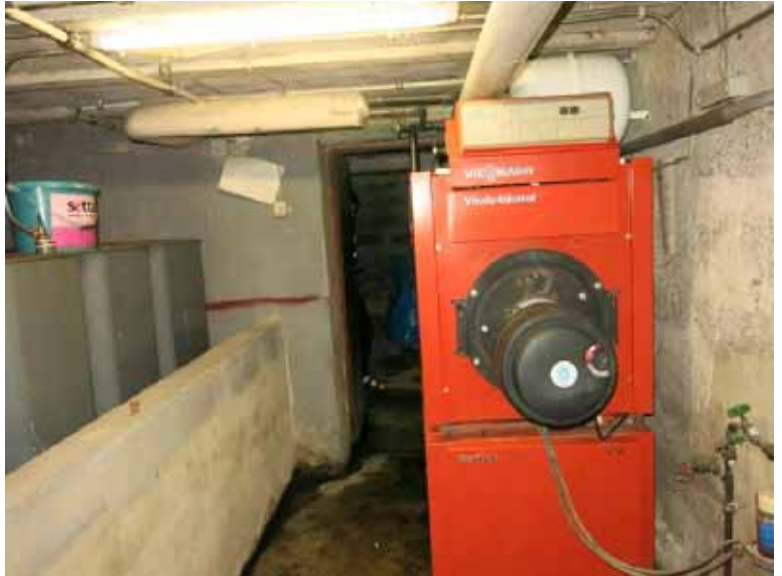
A) Beispiel Keller: Heizung überaltert (29 Jahre), am Stichtag mit Wasserverlust

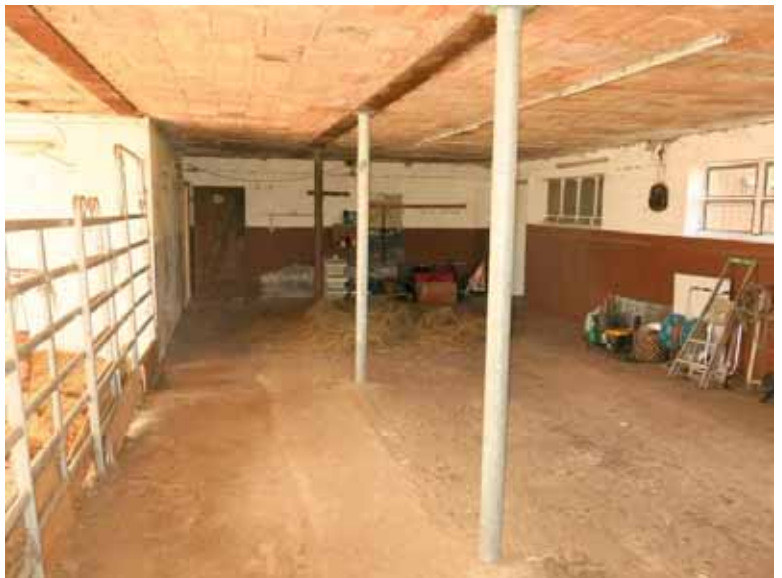
Beispiel B) Stallung / Scheune, links die Paddock-Boxen, rechts Platz für Innenboxen, Hufbearbeitung o. ä. (hinten der Zugang zum Wohnhaus A)

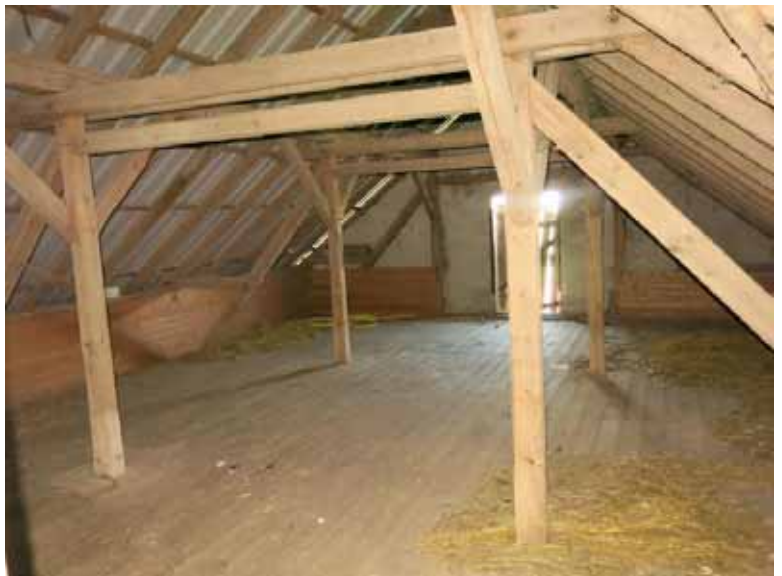
Im Vergleich zu B) bestehen allerdings augenscheinlich noch stärkere Abnutzungen und Überalterungen an Bauteilen, so mussten bereits Holzbalkendecken und Deckenverschalungen und Unterputz tlw. zurückgebaut bzw. saniert werden, tlw. zeigen sich hier Holzschädlinge mit entsprechendem Handlungsbedarf!

Stallung C), Beispiel Dachgeschoss / Heuboden (Decke tlw. erneuert, tlw. mit Holzwurmbefall)
