WERTGUTACHTEN

in dem Zwangsversteigerungsverfahren Geschäfts-Nr. 068 K 026/24 beim Amtsgericht Gummersbach

Eigentumswohnung Nr. 7 des Aufteilungsplans im Dachgeschoss und Spitzboden rechts nebst Kellerraum Nr. 7

Südring 7 in Gummersbach-Bernberg

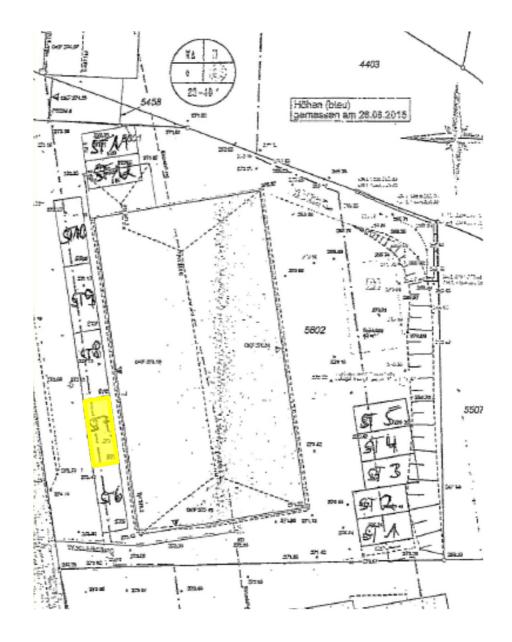
Anlage 8

Lageplan zur Teilungserklärung

mit Darstellung des Kfz-Außenstellplatzes Nr. ST 7 (Sondernutzungsrecht)

Zum Bewertungsobjekt gehören der Kellerraum Nr. 7 im Kellergeschoss und das Sondernutzungsrecht an dem Kfz-Außenstellplatz ST 7 im vorderen Grundstücksbereich in Längsrichtung vor dem Gebäude (Lage s. Lageplan zum Aufteilungsplan - Anlage 8).

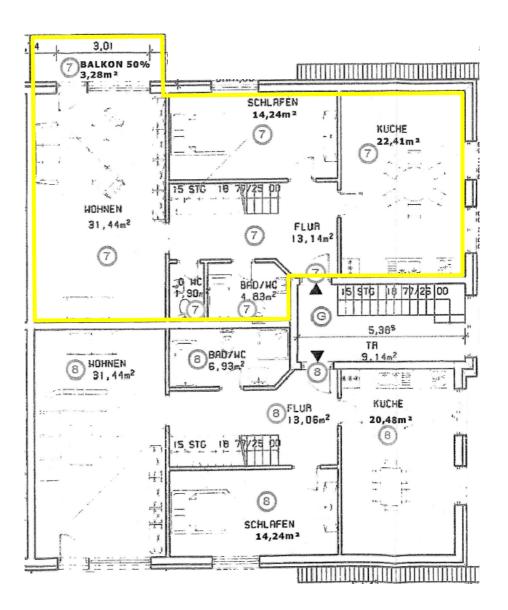
Anlage 9.1

Grundrisszeichnung Südring 7 - Dachgeschoss

Die Wohnung Nr. 7 liegt im Dachgeschoss und Spitzboden rechts vom Hauseingang der Doppelhaushälfte Südring 7 aus gesehen. Die Wohnfläche ergibt sich nach den Grundrisszeichnungen zum Aufteilungsplan zu rd. 158 m² (Wohnflächenzusammenstellung s. Anlage 4, Grundrisszeichnungen Dachgeschoss und Spitzboden gemäß Aufteilungsplan s. Anlagen 9.1 und 9.2).

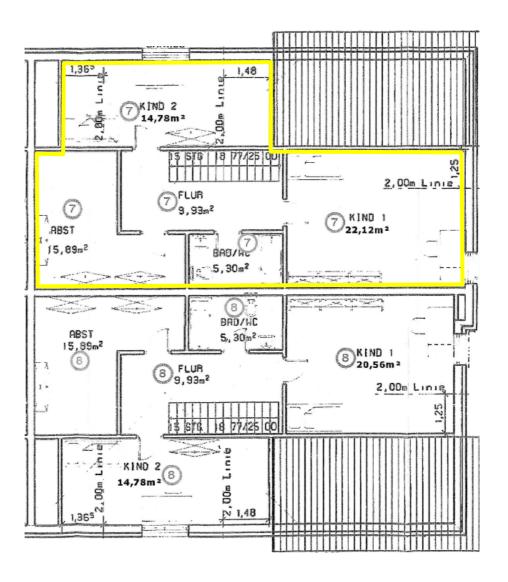
Anlage 9.2

Grundrisszeichnung Südring 7 - Spitzboden

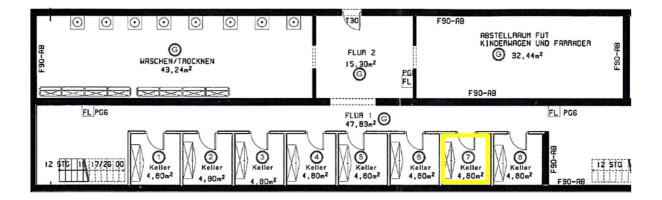
Grundrisszeichnung Südring 7, 7 - Kellergeschoss Anlage 9.3

- vorhandenes Kellergeschoss komplett abweichend -

Der Kellergeschossgrundriss gemäß dem Aufteilungsplan (s. Anlage 9.3) stimmt mit dem tatsächlich vorhandenen Ausbau nicht überein. Evtl. handelt es sich noch um das Kellergeschoss des zuvor vorhanden gewesenen Gebäudes (Getränkemarkt); die lichte Höhe beträgt im Kellergeschoss nur rd. 1,80 m bis 1,90 m. Der auf Geländeniveau (hinten) liegende Keller ist nur über eine Außentreppe zu erreichen, die sich neben dem Hauseingang Südring 7 a befindet.

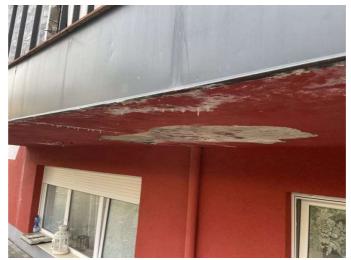
Balkon der Wohnung Nr. 7 im Dachgeschoss rechts

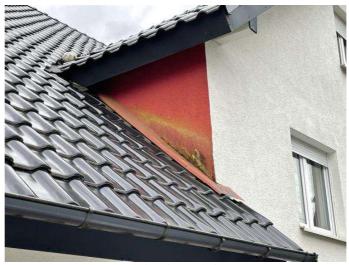
- Außenputzschäden, Feuchtigkeitserscheinungen an einer Dachgaube
- unzureichende Wärmedämmung
- instandsetzungsbedürftige Balkonstützpfeiler
- sanierungsbedürftige Balkone (Abplatzungen und Feuchtigkeitserscheinungen an den Betonkragplatten, tlw. fehlende Verkleidung)
- instandsetzungsbedürftiges Kellergeschoss (s.a. unter Ziffer 2.6.3)
- lichte Höhe der Kellerausgangstür nur 1,77 m

Balkonschäden
