# EXPOSÉ

(Auszug aus dem Verkehrswertgutachten)

in dem Zwangsversteigerungsverfahren 092 K 024/23

Hohe Straße 101, 50667 Köln

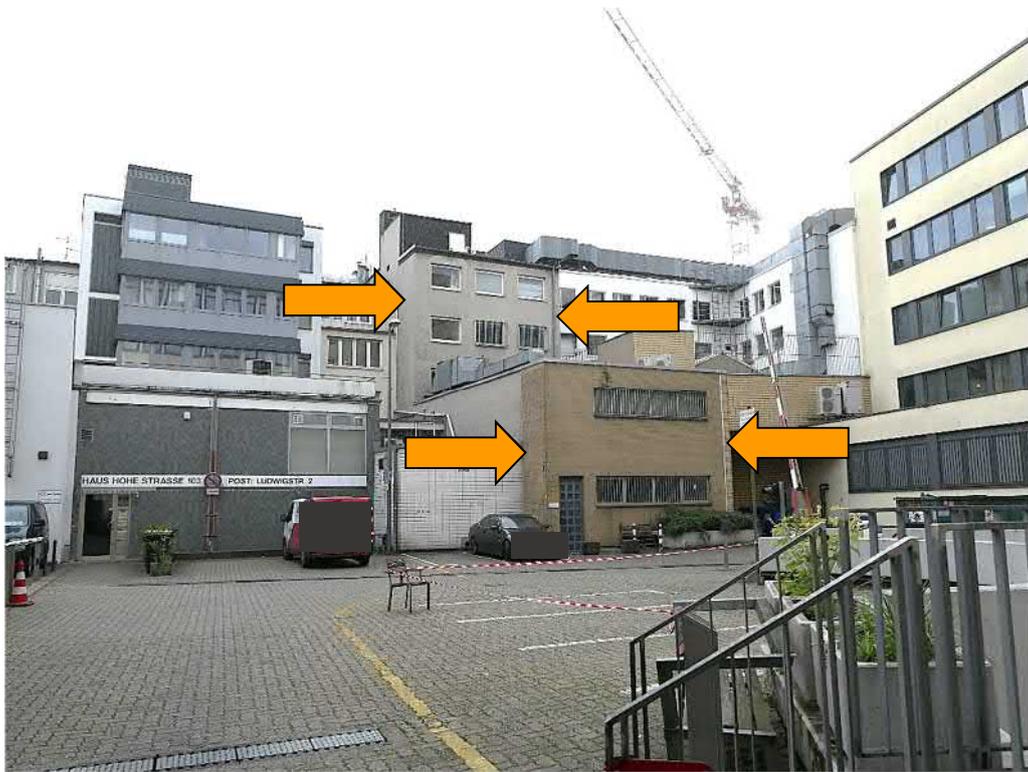
Rückseitige Ansicht mit Anbau

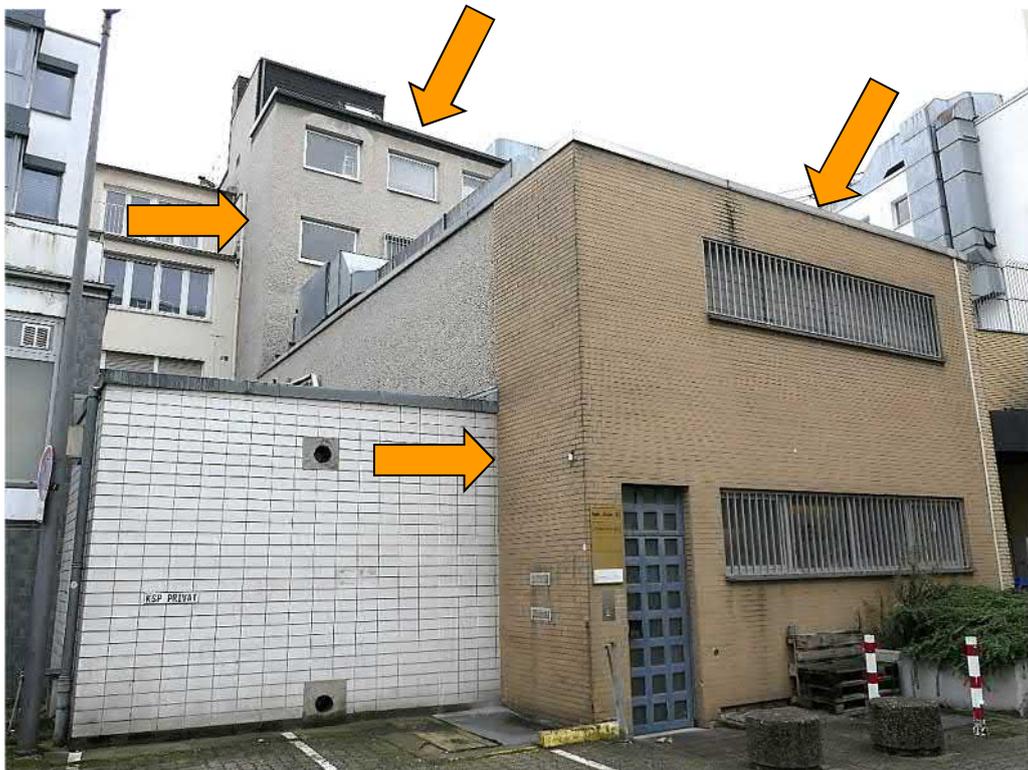
- Die Eingangstür zum Gebäude und das Treppenhaus wurden auf die Rückseite des Anbaus verlegt. Der Eingang ist zurzeit nur über die Hoffläche (Flurstück 1119) zu erreichen. Zugunsten der Eigentümer der zu bewertenden Grünstücke besteht jedoch kein Wegerecht an der Hoffläche. Die Eingangstür ist daher an die nördliche Seite des Anbaus zu verlegen, damit der Zugang von der Stichstraße/Ladestraße aus über das (eigene) Flurstück 988 erfolgen kann.<sup>5</sup>

Rückseitige Ansicht mit Eingang
