EXPOSÉ

(Auszug aus dem Verkehrswertgutachten)

in dem Zwangsversteigerungsverfahren 092 K 049/23

Europaring 3, 51109 Köln

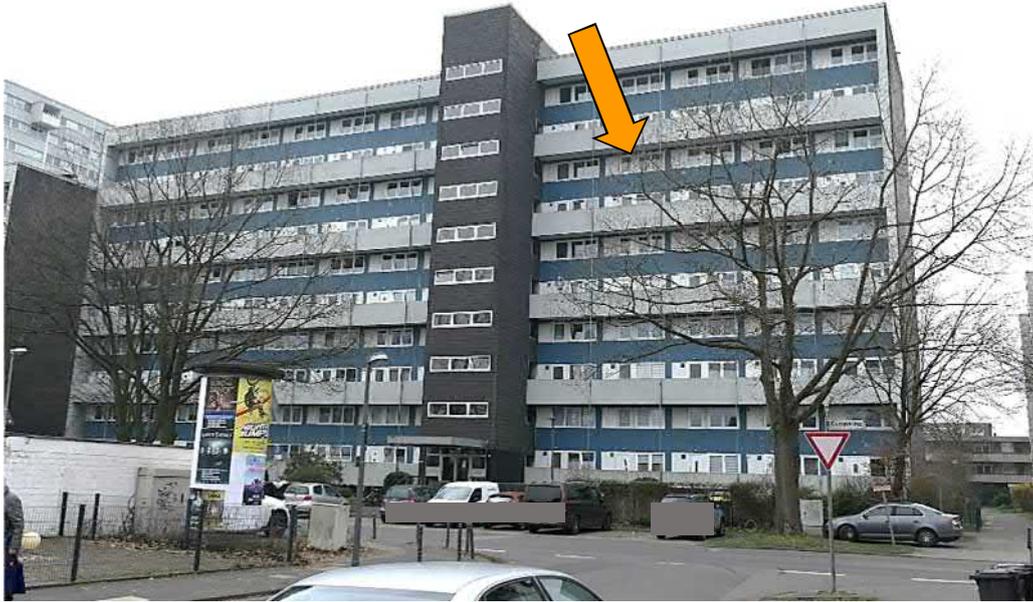
Straßenansicht von Nordosten

- Instandhaltungsarbeiten:
- Die Fall- und Steigleitungen sind erneuerungsbedürftig.
 - Die Fassadenplatten und -fugen sind z. T. verfärbt.
 - An den Unterseiten der Laubengänge und Loggien sind in einzelnen Bereichen Farbabplatzungen vorhanden.

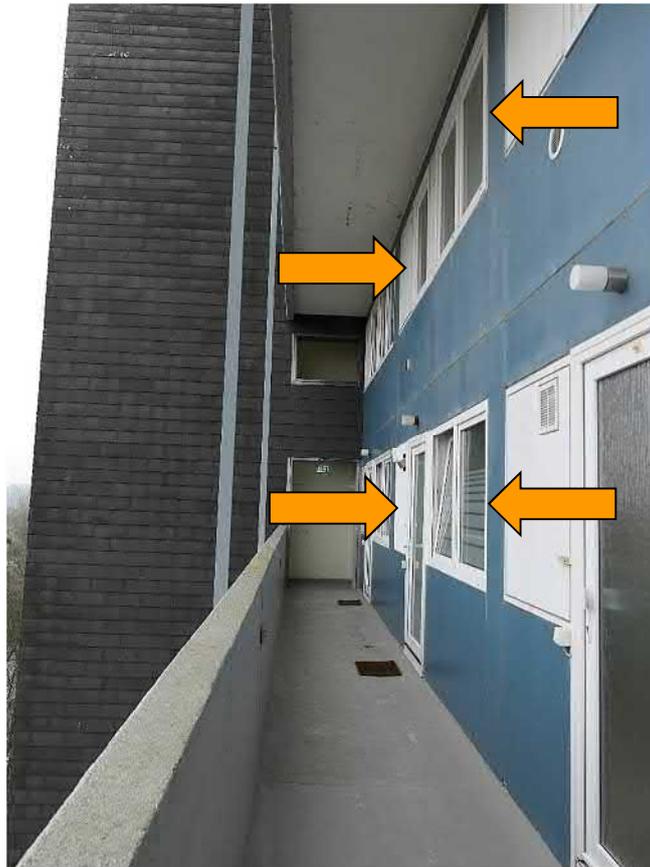
Laubengang im 6. Obergeschoss

Das Flurstück 3951 ist mit einem vollunterkellerten, 10-geschossigen Hochhaus mit Flachdach bebaut. Insgesamt befinden sich 65 Wohnungen im Objekt, die jeweils als Maisonette-Wohnungen ausgebildet sind. Die Wohnungen werden in jedem 2. Geschoss über Laubengänge erschlossen. Im östlichen Teil des Gebäudes befinden sich 8 und im westlichen Teil 5 nebeneinander liegende Wohneinheiten.
