## **Internetversion zum GUTACHTEN**

über den Verkehrswert (Marktwert) im Sinne des § 194  
Baugesetzbuch für das mit einem versetzten  
Einfamilien-Reihenhaus bebaute Grundstück  
Gemarkung Brühl, Blatt 3145, Flur 10, Flurstück 89,  
Römerhof 19,  
50321 Brühl,

im Rahmen des Verfahrens zur Zwangsversteigerung  
- 141 K 2/24 -

**Verkehrswert : EUR 250.000,-**

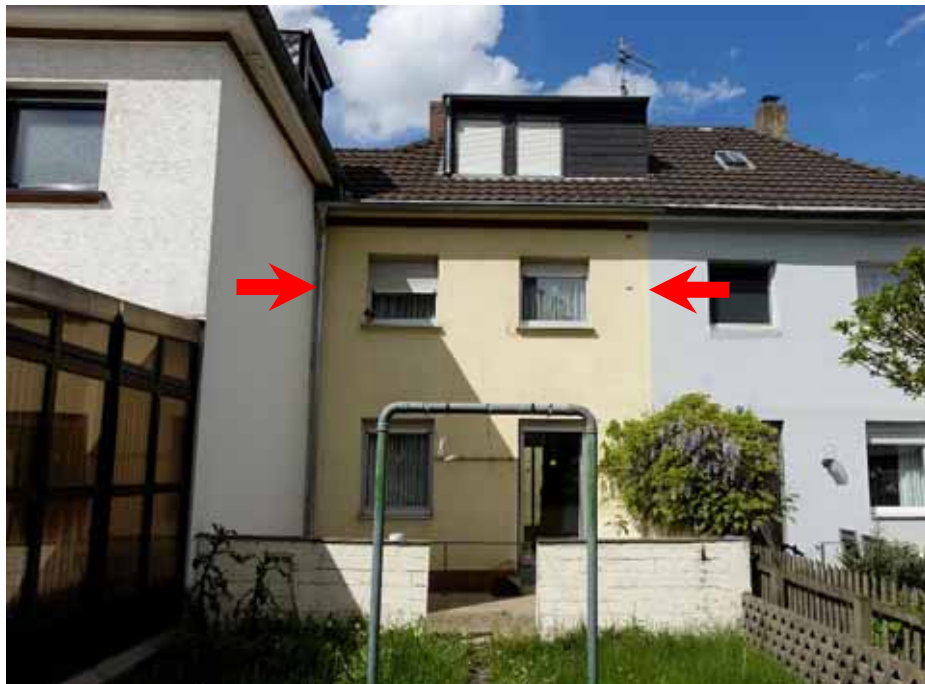
Rückansicht des Wohnhauses

Der Putz der rückwärtigen Fassade weist im unteren Bereich und seitlich der Fensterbänke stellenweise Feuchtigkeitsschäden auf. Das Metallgeländer der Kelleraußentreppe ist stellenweise beschädigt bzw. verrostet. Die Lackierung der Heizkörper ist stellenweise beschädigt. Die Fenster sind zum Teil noch einfach verglast. Im Kellergeschoss weisen die Außenwände stellenweise starke Feuchtigkeitsschäden auf. Im Bad sind bei den Fugen der Wandfliesen zum Teil Ausblühungen vorhanden. In den Bädern waren die Sanitärobjekte tlw. verschmutzt, so dass eine genaue Beurteilung dieser, hinsichtlich eventueller Schäden, zum Teil nur begrenzt möglich war. In der Eingangsdiele sind die Fliesenfugen zum Teil beschädigt. Im Wohnzimmer wurden die Außenwände zum Teil von innen mit Bauplatten isoliert. Ferner ist die Fensterbank stellenweise beschädigt. In der Küche sind der Bodenbelag und die Wandverkleidungen stellenweise stark beschädigt. Im Gäste-WC sind, laut Angaben des am Ortstermin anwesenden Teileigentümers, die Wasserleitungen defekt. Diese wurden nicht repariert, sondern für den Waschtisch und den Spülkasten erneut Aufputz verlegt. Im Zimmer I des Obergeschosses sind die Wandtapeten stellenweise beschädigt. Ferner ist der Parkettbodenbelag im Bereich des dort befindlichen Waschtisches stellenweise durch Feuchtigkeit beschädigt. Im Zimmer II trennen sich zum Teil die Verkleidungsfolien der Deckenpaneelen von dem Untergrund ab. Die zum Dachgeschoss führende Holztreppe muss zum Teil instandgesetzt werden. Im Dachgeschossraum sind die Drempel noch nicht fachgerecht fertig gestellt worden.

Die Auswirkung der vorhandenen Bauschäden und Baumängel (siehe unter Punkt 3.1) auf den Verkehrswert des Objektes wird pauschal auf EUR 19.500,- geschätzt (*tlw. Sanierung des Küchenraumes durch Erneuerung des Bodenbelages sowie Tapezier- und Anstricharbeiten EUR 1.500,-; stellenweise Ausbesserung des Bodenbelages und der Wandverkleidung im Zimmer I des Obergeschosses sowie Ausbesserung der Deckenverkleidung im Zimmer II EUR 1.500,-; tlw. Ausbesserung der Kellerwände und der Fliesenfugen des Kellerbades EUR 4.500,-; Feststellung der Schadensursache hinsichtlich der im Dachgeschossraum vorhandenen Feuchtigkeitsschäden, Behebung dieser und Beseitigung der Folgeschäden sowie Fertigstellung der Drempel EUR 4.000,-; Restarbeiten wie stellenweise Ausbesserung des Fassadenputzes, stellenweise Ausbesserung der Fliesenfugen in der Eingangsdiele, Ausbesserung der Lackierung der Heizkörper, Reparatur der Wasserleitungen im Gäste-WC, Instandsetzung der zum Dachgeschoss führenden Holztreppe EUR 8.000, ).*

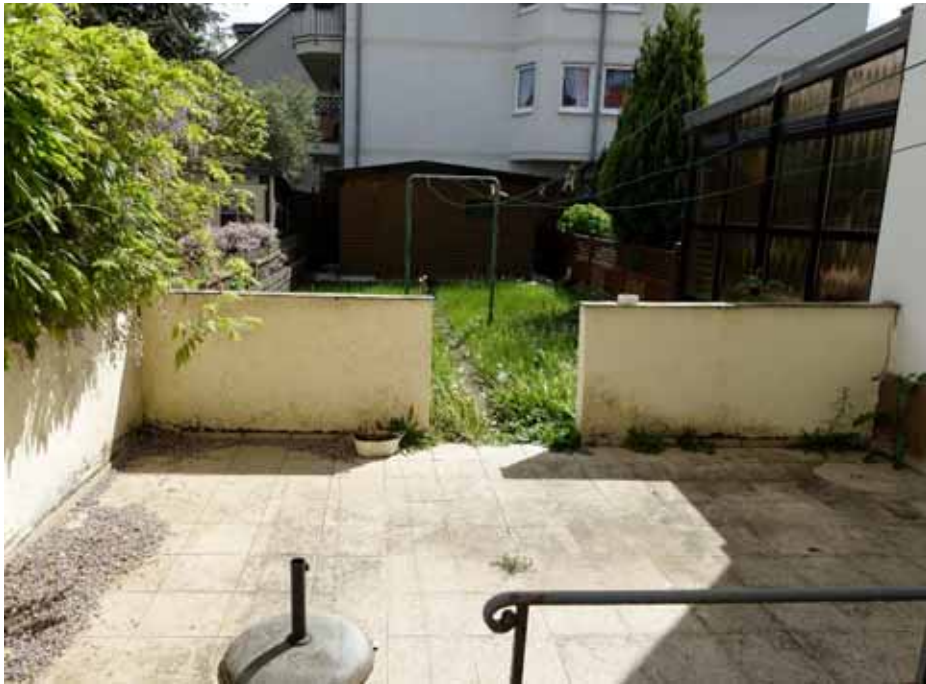
rückwärtiger Grundstücksbereich

Der Bodenbelag des vorderen Grundstücksbereichs ist stellenweise beschädigt bzw. liegt zum Teil uneben. Die um die Terrasse befindlichen, niedrigen Mauern sind stellenweise beschädigt. Die unterhalb des Holzgartenhauses befindliche Betonplatte sowie der Fliesenbelag dieser sind zum Teil beschädigt. Ansonsten befinden sich die Außenanlagen und sonstigen Anlagen in einem durchschnittlichen Pflege- und Unterhaltungszustand.

Die Auswirkung der vorhandenen Bauschäden und Baumängel auf den Verkehrswert des Objektes wird, wie unter Punkt 4.4.2 ausgeführt, pauschal auf EUR 19.500,- geschätzt. Im Rahmen der Ertragswertermittlung werden für die Ausbesserung der Außenanlagen (vermietbarer Zustand) zusätzlich Kosten in Höhe von EUR 1.000,- in Abzug gebracht.
