## **Internetversion zum GUTACHTEN**

über den Verkehrswert (Marktwert) im Sinne des § 194  
Baugesetzbuch für das mit einem Einfamilien-  
Reihenhaus mit Anbau bebaute Grundstück Gemarkung  
Liblar, Blatt 2, Flur 16, Flurstück 851,  
Mittelstraße 7,  
50374 Erftstadt – Köttingen,

im Rahmen des Verfahrens zur Zwangsversteigerung  
- 141 K 18/24 -

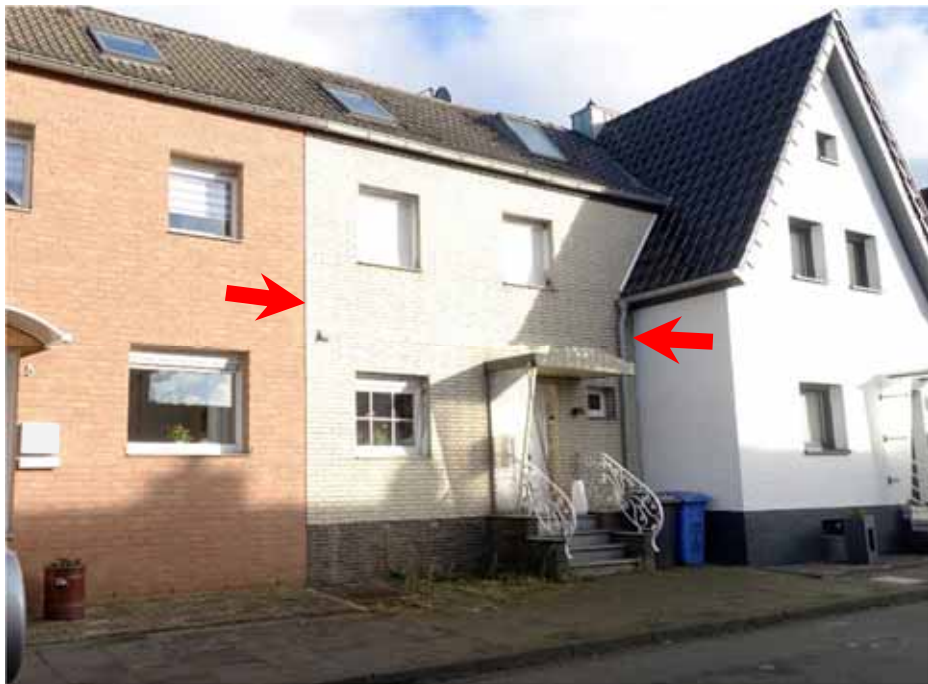
Straßenansicht des Wohnhauses „Mittelstraße 7“ (Flurstück 851), unmittelbar vor dem Haus befindliches, unbebautes Flurstück 794

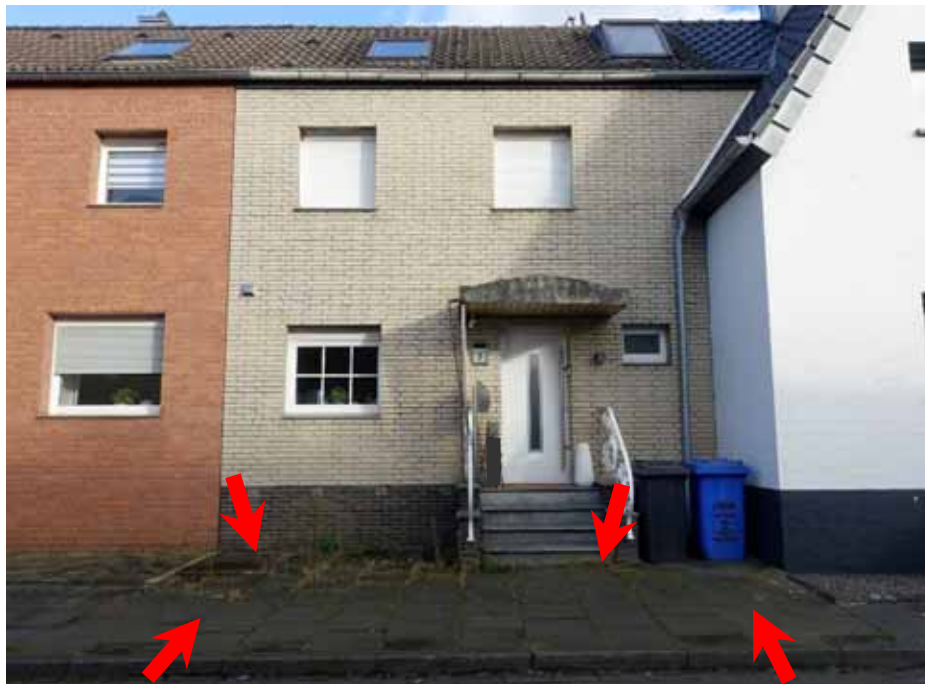
Die Zuwegung zum, auf dem Flurstück 851 erbauten, Wohnhaus erfolgt von der Mittelstraße aus, über das Flurstück 794. Das Flurstück 794 ist mit Verbundsteinplatten befestigt und dient zum Teil als Mülltonnenabstellplatz. Die Verbundsteinplatten der Bodenbefestigung liegen zum Teil uneben und sind stellenweise beschädigt.

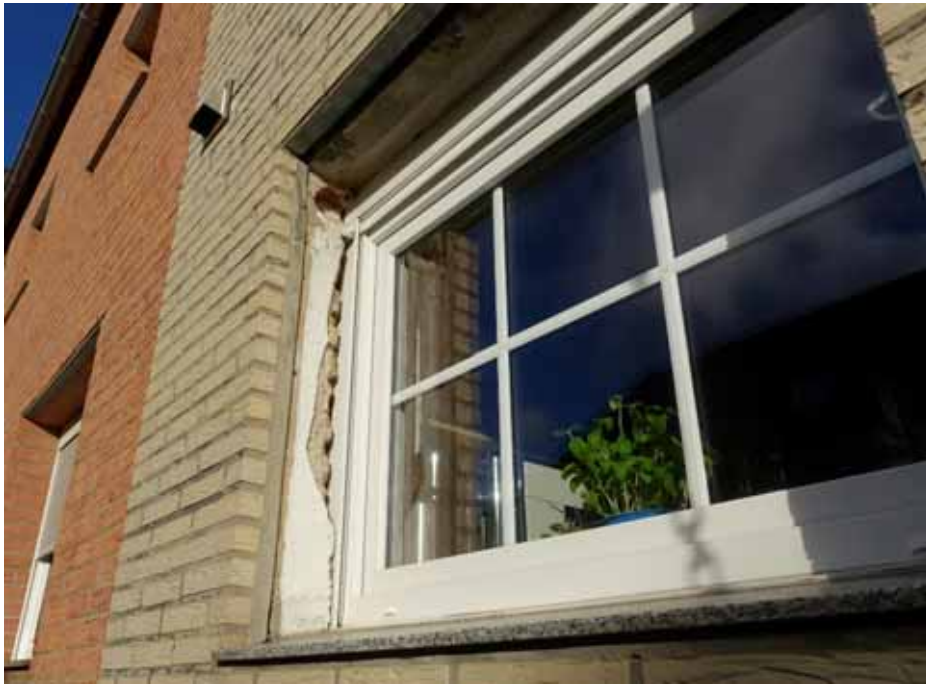
Die vorgenannten Maßnahmen wurden tlw. nicht fachgerecht durchgeführt und zum Teil nicht abgeschlossen. Die Fensterlaibungen wurden nach der Erneuerung der Fenster nicht fachgerecht fertiggestellt und sind stellenweise beschädigt. Die Belichtung und Beleuchtung des Wohnzimmers erfolgte über ein zum rückwärtigen Grundstücksbereich führendes Fenstertürelement. Das Element wurde im Rahmen der Sanierungsmaßnahmen entfernt, das hierfür geplante Schiebetürelement ist jedoch noch nicht vorhanden. Die Wandöffnung ist zurzeit mittels Holzfaserplatten geschlossen.

beschädigte Fensterlaibungen

Die Auswirkung der vorhandenen Bauschäden und Baumängel (siehe unter Punkt 3.1) auf den Verkehrswert des Objektes wird pauschal auf EUR 24.000,- geschätzt (*Ausbesserung und Anstrich des Fassadenputzes EUR 10.000,-; Einbau der Terrassentür sowie fachgerechte Fertigstellung der Fensterlaibungen EUR 3.500,-; Fertigstellung des Gäste-WCs und Instandsetzung der Bodenfliesen im Bad EUR 2.500,-; tlw. Sanierung des Kellers und Instandsetzung der Kellertreppe EUR 3.000,-; Überprüfung und Instandsetzung der Heizung EUR 1.000,-; Restarbeiten wie Einbau eines Heizkörpers im Wohnzimmer, Anbringung der fehlenden Fußleisten, Schließung der Wandöffnung im Dachgeschoss und Ausbesserung der Treppenlackierung EUR 2.000,- ; Sanierung des Anbaus EUR 2.000,-*).

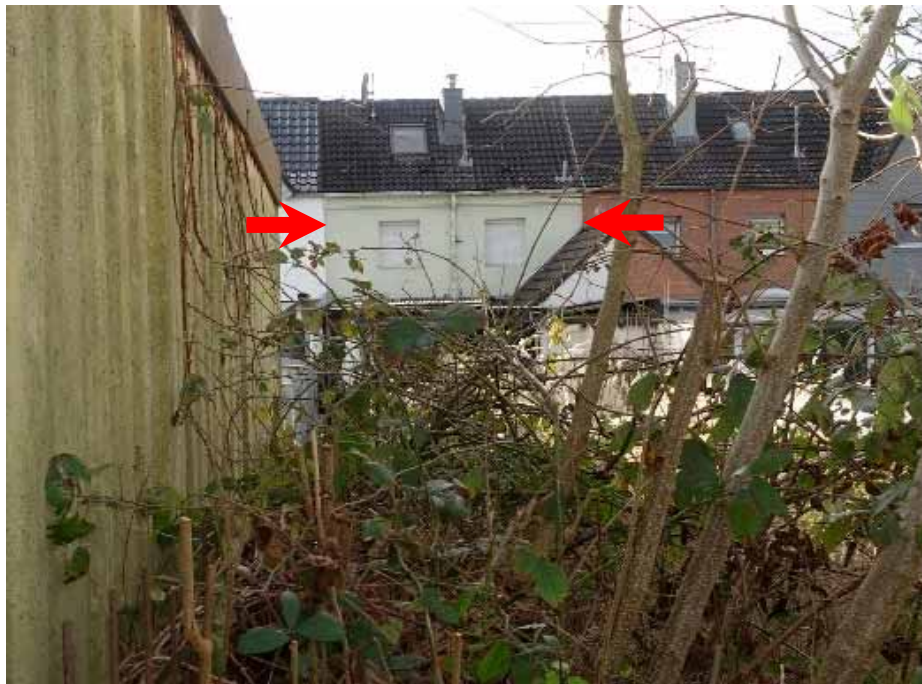
Der Fassadenputz ist zum Teil beschädigt. Die Lackierung der Holztreppen ist stellenweise beschädigt. Die zum Kellergeschoss führende Betontreppe ist zum Teil beschädigt. Im Kellerraum ist der Bodenbelag zum Teil beschädigt und die Wände weisen stellenweise starke Feuchtigkeitsschäden auf. Im Bad des Obergeschosses sind die Fugen der Bodenfliesen beschädigt. Die Funktionsfähigkeit der Heizung muss überprüft werden.

Hausgrundstück Flurstück 851, Rückansicht des Wohnhauses

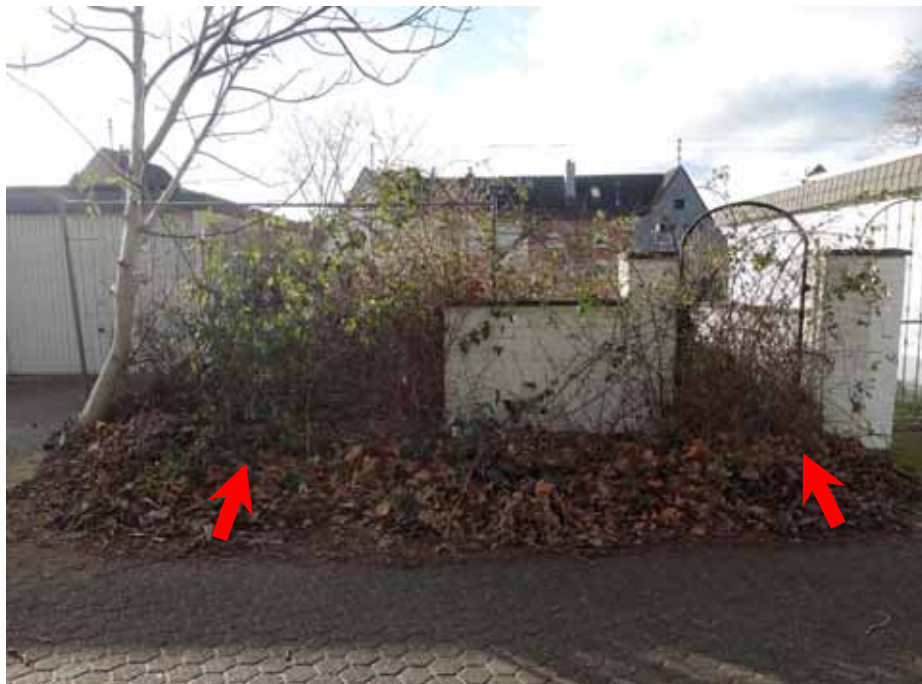
Das Flurstück 850 ist, wie bereits erwähnt, unbebaut und wird als Teil des Gehweges öffentlich genutzt.

unbebautes Grundstück Flurstück 850 (Fotomarkierung ungenau)
