Internetversion zum GUTACHTEN

über den Verkehrswert (Marktwert) im Sinne des § 194
Baugesetzbuch für das mit einem Einfamilien-
Reihenendhaus sowie mit einer Pkw-Garage bebaute
Grundstück Gemarkung Wesseling, Blatt 8537, Flur 17,
Flurstück 1938,
Erftstraße 96,
50389 Wesseling,

im Rahmen des Verfahrens zur Zwangsversteigerung
- 141 K 19/25 -

Verkehrswert : EUR 275.000,-

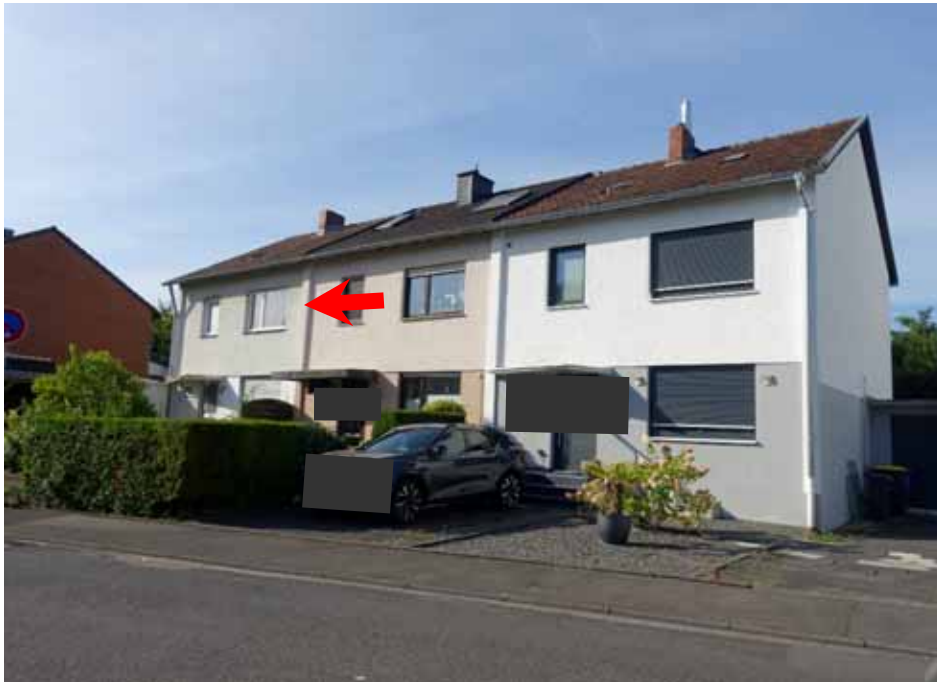
Einfamilien-Reihenendhaus „Erfststraße 96“ mit einer Pkw-Garage

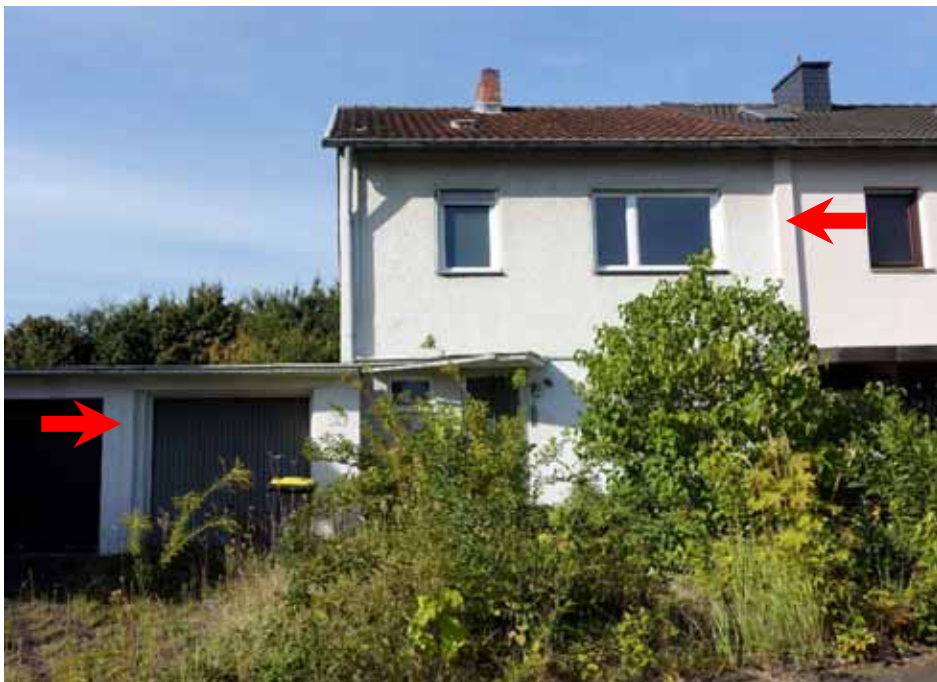
Straßenansicht der Gebäude

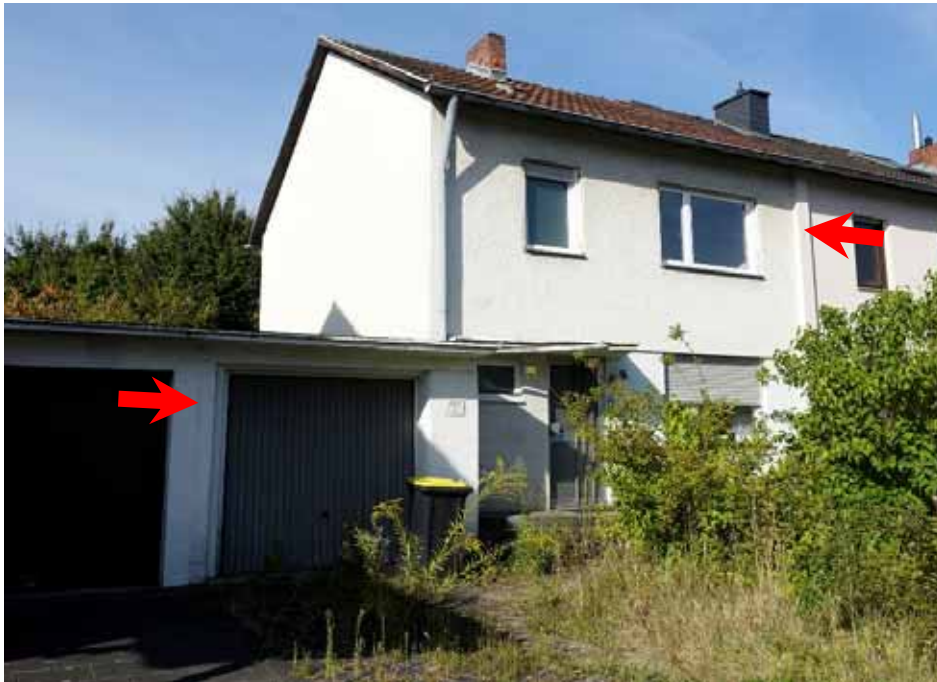
Straßen-/ Seitenansicht

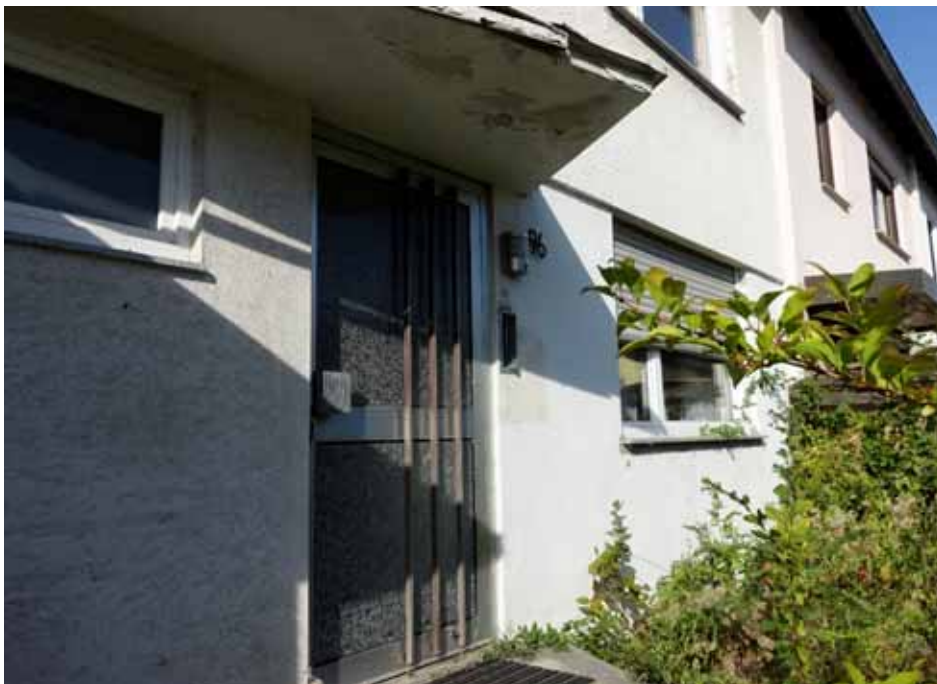
Hauseingangsbereich

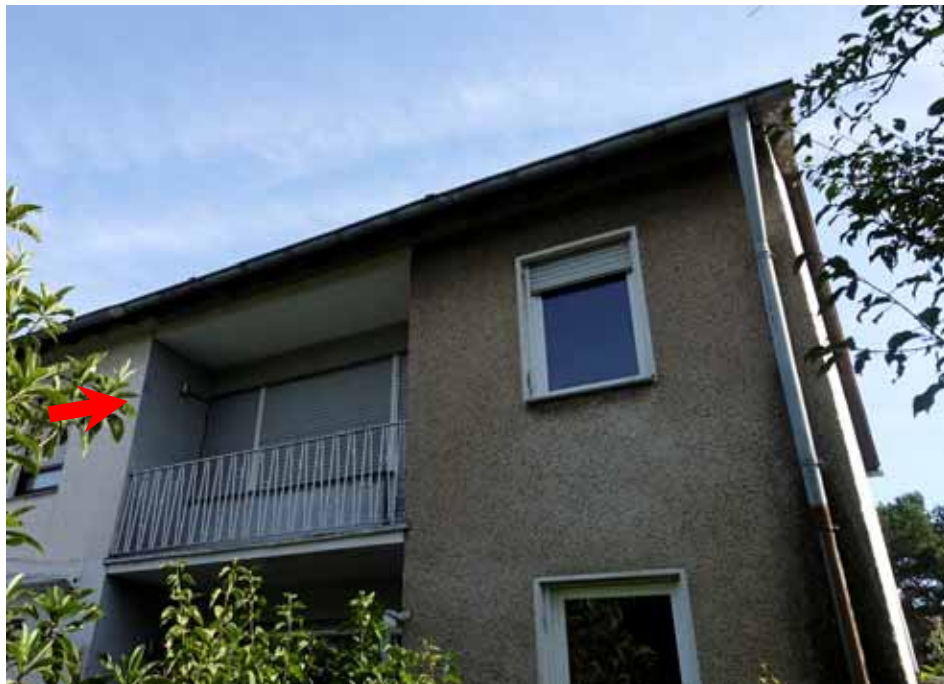
Die Ziegeleindeckung des Daches ist überprüfungsbedürftig. Die Dachrinnen und Fallrohre sind zum Teil beschädigt. Die Fensterlaibungen weisen stellenweise Feuchtigkeitsschäden auf und der Anstrich dieser blättert zum Teil ab. Die Hauseingangsüberdachung ist stellenweise beschädigt und weist unterseitig starke Feuchtigkeitsschäden auf. Die oberste Eingangsstufe ist stellenweise gerissen. Aufgrund des vorhandenen Mobiliars und der Gegenstände war eine Betrachtung der Innenräume zum Teil nur beschränkt möglich. Im Gäste-WC war die Betätigungsplatte des Spülkastens abgenommen. Laut Angaben der am Ortstermin anwesenden Teileigentümerin, Frau XXXXX, ist dieser jedoch nicht defekt.

Rückansicht des Wohnhauses

Die Auswirkung der vorhandenen Bauschäden und Baumängel (siehe unter Punkt 3.1) auf den Verkehrswert des Objektes wird pauschal auf EUR 46.000,- geschätzt (*Überprüfung und Ausbesserung der Dacheindeckung und tlw. Erneuerung der Dachentwässerung EUR 12.000,-; stellenweise Ausbesserung bzw. Sanierung der Fensterlaibungen, der Hauseingangsüberdachung und der Eingangstreppe 6.000,-; Instandsetzung bzw. Sanierung der zum Obergeschoss führenden Holztreppe EUR 4.500,-; Sanierung der Balkonplatte 4.000,-; tlw. Sanierung des Kellergeschosses 15.000,-; stellenweise Ausbesserung der Garagenfassade, der Abschlussleiste des Garagendaches, des Garagentores sowie der rückwärtigen Metalltür 2.000,-; Restarbeiten wie Feststellung der Schadensursache hinsichtlich der im Kinderzimmer I vorhandenen Feuchtigkeitsschäden sowie Behebung dieser und Beseitigung der Folgeschäden, Ausbesserung der Betonstufen der Kellertreppe und der Kelleraußentreppe 2.500,-*).

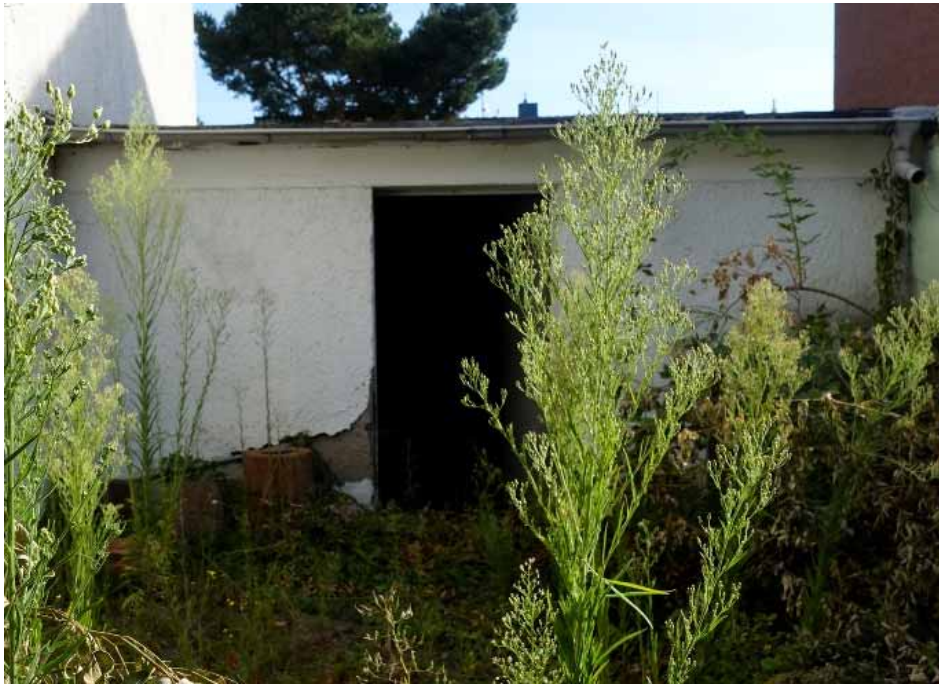
Die Garage weist einen zum Teil vernachlässigten baulichen Unterhaltungs- und Pflegezustand auf. Der Fassadenputz ist stellenweise stark beschädigt. Die Abschlussleiste des Daches ist ebenfalls beschädigt. Das Metallschwingtor sowie die rückwärtige Metalltür sind stellenweise beschädigt bzw. verrostet. Die Wände weisen stellenweise Risse auf.

Rückansicht der Pkw-Garage

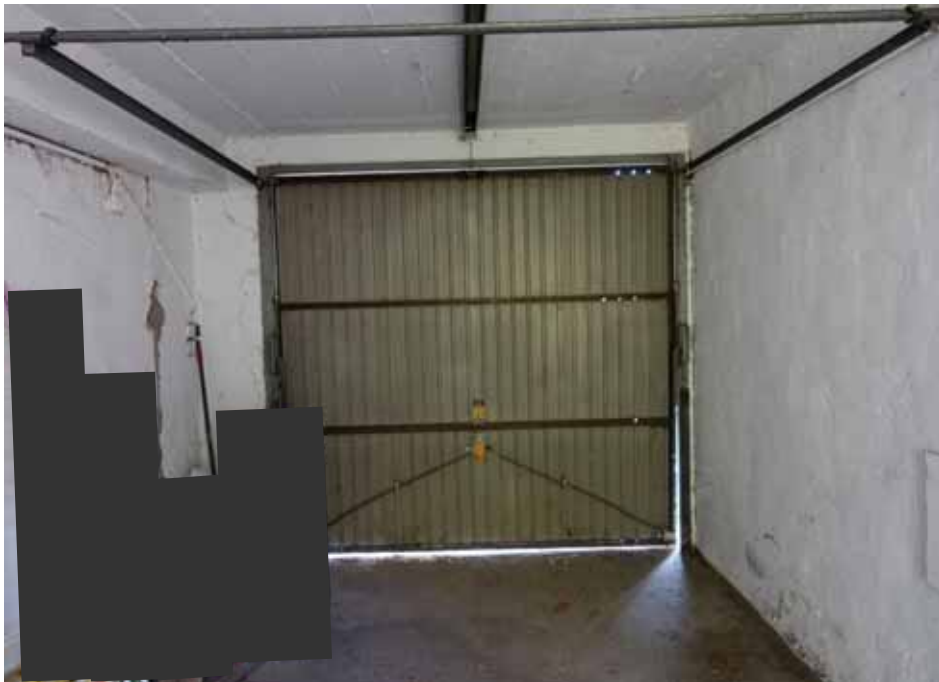
Garagenraum

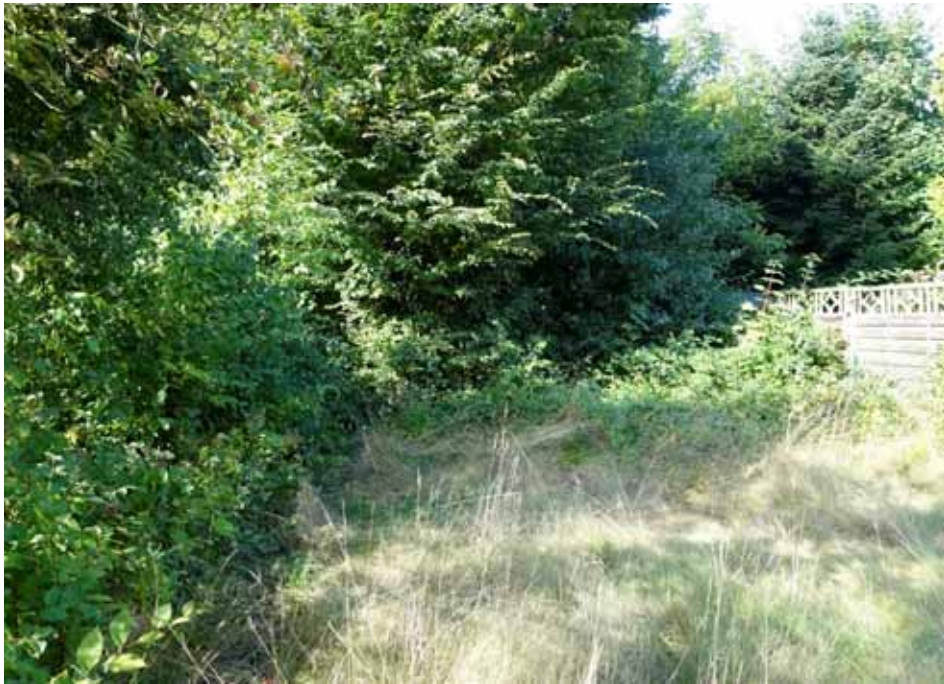
Die Außenanlagen und sonstigen Anlagen befinden sich in einem vernachlässigten Pflege- und Unterhaltungszustand. Die Verbundsteinplatten sowie die Pflastersteine der Bodenbefestigungen sind stellenweise beschädigt bzw. liegen zum Teil uneben. Im Terrassenbereich ist der Betonboden ebenfalls stellenweise beschädigt. Der Vorgarten sowie der Garten im rückwärtigen Grundstücksbereich befinden sich in einem ungepflegten, verwilderten Zustand.

rückwärtiger Grundstücksbereich

Die Auswirkung der vorhandenen Bauschäden und Baumängel auf den Verkehrswert des Objektes wird, wie unter Punkt 4.4.2 ausgeführt, pauschal auf EUR 46.000,- geschätzt. Im Rahmen der Ertragswertermittlung werden für die Ausbesserung der Außenanlagen (vermietbarer Zustand) zusätzlich Kosten in Höhe von EUR 1.500,- in Abzug gebracht.
